Rapport de mission de repérage des matériaux et produits contenant de l'amiante avant réalisation de travaux

46 RUE LAVOISIER

77000 MELUN

Rapport N° : 67LAH0905 22/02/2018

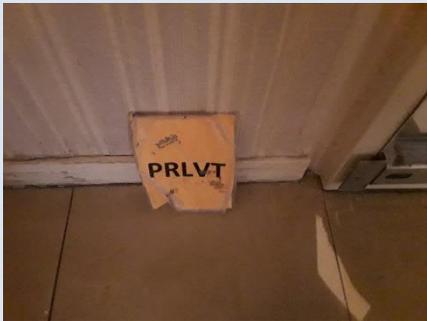
PRELEVEMENT : 67LAH0905P001			
NOM DU CLIENT	NUMERO DU DOSSIER		PIECE OU LOCAL
OPH77	67LAH0905 22/02/2018		Entrée
ELEMENT	DESCRIPTIF DU LABORATOIRE	DATE DE PRELEVEMENT	NOM DE L'OPERATEUR
Béton	Matériau gris en faible quantité en vrac non séparable + matériau beige en vrac + peinture non séparable + papier en faible quantité non séparable	22/02/2018	LEITE LOPES Alain
LOCALISATION		RESULTAT	
Mur D		Amiante non détecté	
EMPLACEMENT

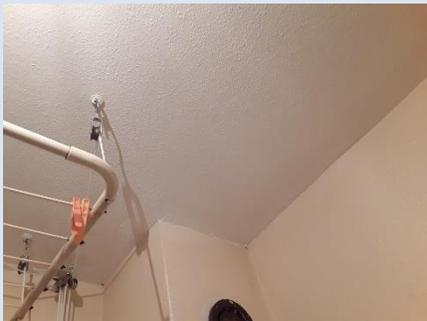
PRELEVEMENT : 67LAH0905P002			
NOM DU CLIENT	NUMERO DU DOSSIER		PIECE OU LOCAL
OPH77	67LAH0905 22/02/2018		Salle de bains
ELEMENT	DESCRIPTIF DU LABORATOIRE	DATE DE PRELEVEMENT	NOM DE L'OPERATEUR
Enduit / Peinture béton	Enduit beige en vrac + peintures multiples non séparable	22/02/2018	LEITE LOPES Alain
LOCALISATION		RESULTAT	
Plafond		Amiante non détecté	
EMPLACEMENT

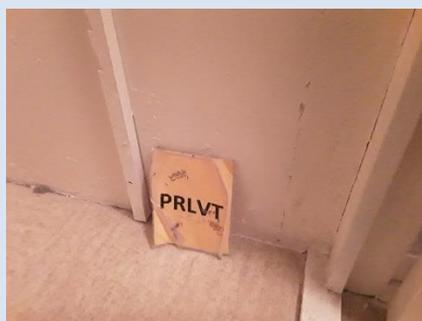
PRELEVEMENT : 67LAH0905P003

NOM DU CLIENT	NUMERO DU DOSSIER	PIECE OU LOCAL	
OPH77	67LAH0905 22/02/2018	Placard	
ELEMENT	DESCRIPTIF DU LABORATOIRE	DATE DE PRELEVEMENT	NOM DE L'OPERATEUR
Enduit	Enduit plâtreux blanc en vrac + peinture non séparable	22/02/2018	LEITE LOPES Alain
LOCALISATION		RESULTAT	
Mur C		Amiante non détecté

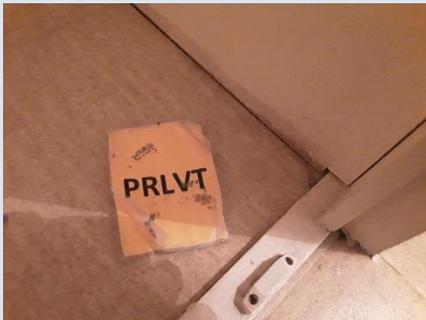
PRELEVEMENT : 67LAH0905P006			
NOM DU CLIENT	NUMERO DU DOSSIER	PIECE OU LOCAL	
OPH77	67LAH0905 22/02/2018	Placard	
ELEMENT	DESCRIPTIF DU LABORATOIRE	DATE DE PRELEVEMENT	NOM DE L'OPERATEUR
Dalle de sol	Revêtement souple beige + colle polymère jaune non séparable + ragréage gris non séparable + matériau compact gris hétérogène	22/02/2018	LEITE LOPES Alain
LOCALISATION		RESULTAT	
Sol		Amiante non détecté	
EMPLACEMENT

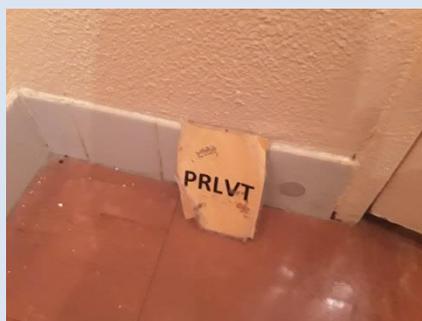
PRELEVEMENT : 67LAH0905P007			
NOM DU CLIENT	NUMERO DU DOSSIER		PIECE OU LOCAL
OPH77	67LAH0905 22/02/2018		Salle de bains
ELEMENT	DESCRIPTIF DU LABORATOIRE	DATE DE PRELEVEMENT	NOM DE L'OPERATEUR
Plinthes	Colle beige non séparable + couche plâtreuse blanche + carrelage	22/02/2018	LEITE LOPES Alain
LOCALISATION		RESULTAT	
Mur C		Amiante non détecté
