Rapport de mission de repérage des matériaux et produits contenant de l'amiante avant réalisation de travaux

46 RUE LAVOISIER – APPARTEMENT 1

77000 MELUN

RAPPORT N° :	OPH77 67LAH1001	Date d'émission du rapport :	18/08/2017
Le repérage a été réalisé le :	09/08/2017	Accompagnateur :	
Par :	Mickaël JULIEN	Laboratoire d'Analyses :	ITGA
N° certificat de qualification :		Adresse laboratoire :	3 RUE ARMAND HERPIN LACROIX - CS 46537 35065 RENNES CEDEX
Date d'obtention :	18/08/2017	Numéro d'accréditation :	1-5967
Le présent rapport est établi par une personne dont les compétences sont certifiées par :		Organisme d'assurance professionnelle :	ALLIANZ
		Adresse assurance :	Direction Opérations Entreprises 5C Esplanade Charles de Gaulle 33081 BORDEAUX CEDEX
		N° de contrat d'assurance :	55897385
		Date de validité :	31/12/2017

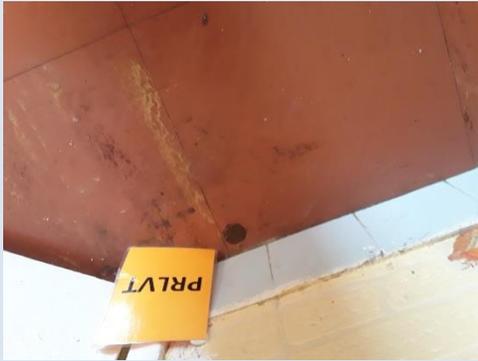
PRELEVEMENT : 67LAH1001P002		
NOM DU CLIENT	NUMERO DU DOSSIER	PIECE OU LOCAL
OPH77	67LAH1001 09/08/2017	Cuisine
MATERIAU	DATE DE PRELEVEMENT	NOM DE L'OPERATEUR
Dalle dure cassante rouge	09/08/2017	JULIEN Mickaël
LOCALISATION		RESULTAT
Sol		Fr1:Amiante détecté (Chrysotile)
EMPLACEMENT

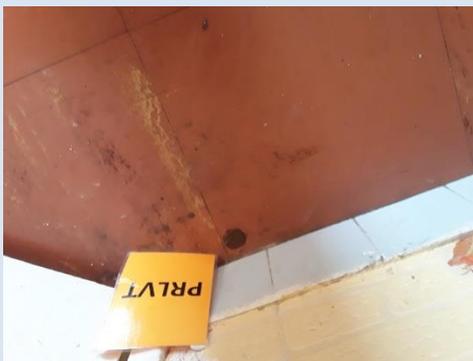
PRELEVEMENT : 67LAH1001P002		
NOM DU CLIENT	NUMERO DU DOSSIER	PIECE OU LOCAL
OPH77	67LAH1001 09/08/2017	Cuisine
MATERIAU	DATE DE PRELEVEMENT	NOM DE L'OPERATEUR
Colle bitumineuse noire non séparable + ragréage gris en faible quantité en vrac non séparable + peinture en faible quantité en vrac non séparable	09/08/2017	JULIEN Mickaël
LOCALISATION		RESULTAT
Sol		Fr2:Amiante détecté (Chrysotile)

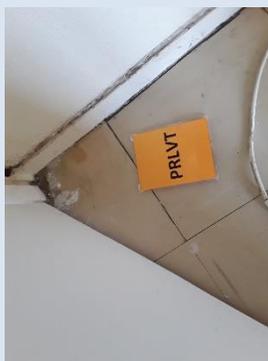
PRELEVEMENT : 67LAH1001P003		
NOM DU CLIENT	NUMERO DU DOSSIER	PIECE OU LOCAL
OPH77	67LAH1001 09/08/2017	Séjour
MATERIAU	DATE DE PRELEVEMENT	NOM DE L'OPERATEUR
Revêtement souple beige	09/08/2017	JULIEN Mickaël
LOCALISATION		RESULTAT
Sol		Fr1:Amiante non détecté

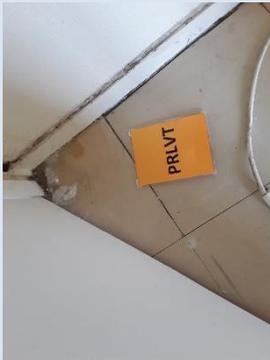
PRELEVEMENT : 67LAH1001P003		
NOM DU CLIENT	NUMERO DU DOSSIER	PIECE OU LOCAL
OPH77	67LAH1001 09/08/2017	Séjour
MATERIAU	DATE DE PRELEVEMENT	NOM DE L'OPERATEUR
Colle polymère jaune non séparable + colle bitumineuse noire non séparable + ragréage gris en faible quantité en vrac non séparable	09/08/2017	JULIEN Mickaël
LOCALISATION	RESULTAT	
Sol	Fr2:Amiante détecté (Chrysotile)	
EMPLACEMENT

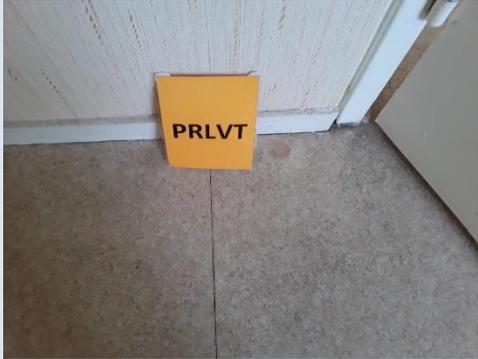
PRELEVEMENT : 67LAH1001P004		
NOM DU CLIENT	NUMERO DU DOSSIER	PIECE OU LOCAL
OPH77	67LAH1001 09/08/2017	Chambre 1
MATERIAU	DATE DE PRELEVEMENT	NOM DE L'OPERATEUR
Revêtement souple beige + colle polymère jaune non séparable + ragréage gris non séparable + matériau blanc en faible quantité non séparable + sous couche de ragréage grise en vrac non séparable	09/08/2017	JULIEN Mickaël
LOCALISATION	RESULTAT	
Sol	Amiante non détecté	
EMPLACEMENT

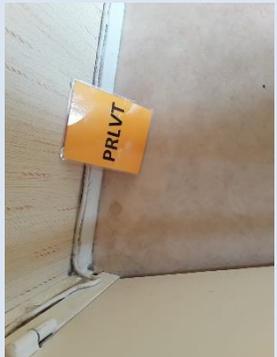
PRELEVEMENT : 67LAH1001P005		
NOM DU CLIENT	NUMERO DU DOSSIER	PIECE OU LOCAL
OPH77	67LAH1001 09/08/2017	Chambre 2
MATERIAU	DATE DE PRELEVEMENT	NOM DE L'OPERATEUR
Revêtement souple beige + colle polymère jaune non séparable + peinture non séparable + revêtement souple beige + colle polymère jaune non séparable + ragréage rose en vrac non séparable + matériau beige et vert non séparable + sous couche de ragréag	09/08/2017	JULIEN Mickaël
LOCALISATION		RESULTAT
Sol		Amiante non détecté
EMPLACEMENT

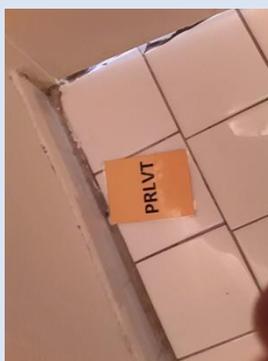
PRELEVEMENT : 67LAH1001P006		
NOM DU CLIENT	NUMERO DU DOSSIER	PIECE OU LOCAL
OPH77	67LAH1001 09/08/2017	WC
MATERIAU	DATE DE PRELEVEMENT	NOM DE L'OPERATEUR
Colle beige + matériau gris en vrac non séparable + carrelage	09/08/2017	JULIEN Mickaël
LOCALISATION		RESULTAT
Sol		Amiante non détecté

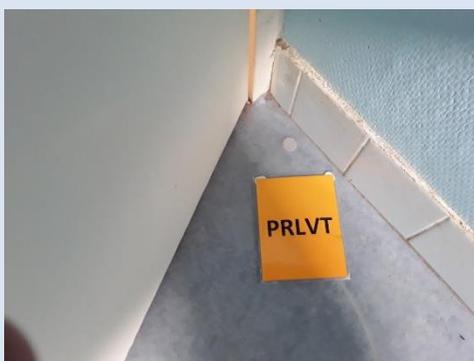
PRELEVEMENT : 67LAH1001P007		
NOM DU CLIENT	NUMERO DU DOSSIER	PIECE OU LOCAL
OPH77	67LAH1001 09/08/2017	Salle de bains
MATERIAU	DATE DE PRELEVEMENT	NOM DE L'OPERATEUR
Revêtement souple gris + colle polymère jaune non séparable + ragréage beige en vrac non séparable	09/08/2017	JULIEN Mickaël
LOCALISATION		RESULTAT
Sol		Amiante non détecté

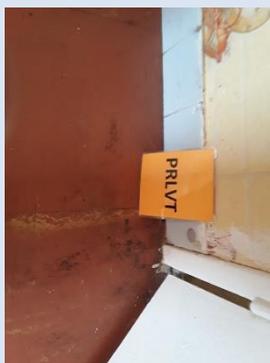
PRELEVEMENT : 67LAH1001P008		
NOM DU CLIENT	NUMERO DU DOSSIER	PIECE OU LOCAL
OPH77	67LAH1001 09/08/2017	Cuisine
MATERIAU	DATE DE PRELEVEMENT	NOM DE L'OPERATEUR
Colle beige non séparable + couche plâtreuse blanche non séparable + carrelage	09/08/2017	JULIEN Mickaël
LOCALISATION		RESULTAT
Mur D		Amiante non détecté

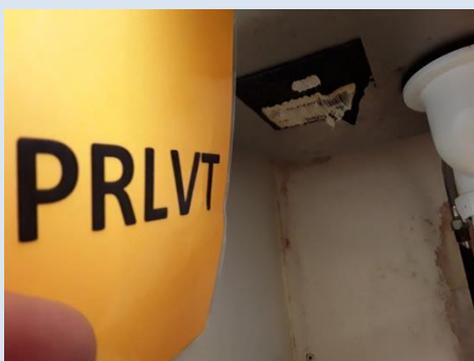
PRELEVEMENT : 67LAH1001P009		
NOM DU CLIENT	NUMERO DU DOSSIER	PIECE OU LOCAL
OPH77	67LAH1001 09/08/2017	Cuisine
MATERIAU	DATE DE PRELEVEMENT	NOM DE L'OPERATEUR
Matériau bitumineux noir avec couche en papier	09/08/2017	JULIEN Mickaël
LOCALISATION		RESULTAT
Sous évier		Amiante non détecté

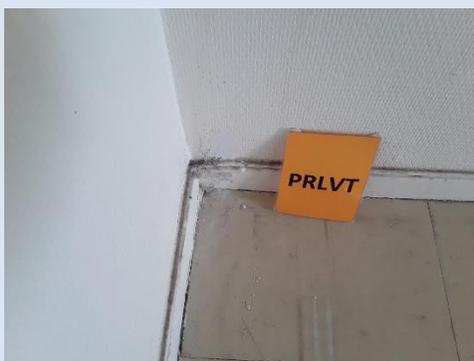
PRELEVEMENT : 67LAH1001P010		
NOM DU CLIENT	NUMERO DU DOSSIER	PIECE OU LOCAL
OPH77	67LAH1001 09/08/2017	Séjour
MATERIAU	DATE DE PRELEVEMENT	NOM DE L'OPERATEUR
Enduit plâtreux blanc en vrac non séparable + toile fibreuse blanche en vrac non séparable + peintures multiples non séparable	09/08/2017	JULIEN Mickaël
LOCALISATION		RESULTAT
Mur B		Amiante non détecté

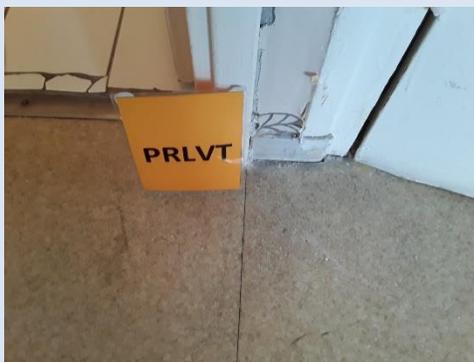
PRELEVEMENT : 67LAH1001P011		
NOM DU CLIENT	NUMERO DU DOSSIER	PIECE OU LOCAL
OPH77	67LAH1001 09/08/2017	Couloir
MATERIAU	DATE DE PRELEVEMENT	NOM DE L'OPERATEUR
Enduit plâtreux blanc en vrac non séparable + toile fibreuse blanche non séparable + peinture non séparable	09/08/2017	JULIEN Mickaël
LOCALISATION		RESULTAT
Mur D		Amiante non détecté

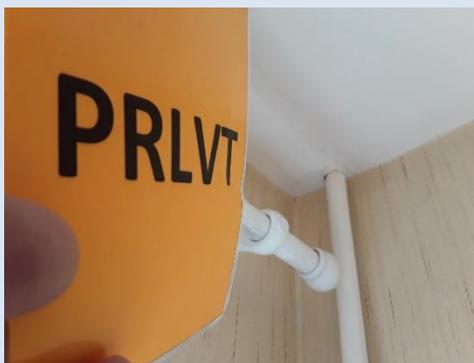
PRELEVEMENT : 67LAH1001P012		
NOM DU CLIENT	NUMERO DU DOSSIER	PIECE OU LOCAL
OPH77	67LAH1001 09/08/2017	Chambre 2
MATERIAU	DATE DE PRELEVEMENT	NOM DE L'OPERATEUR
Enduit plâtreux blanc en vrac non séparable + peinture en vrac non séparable	09/08/2017	JULIEN Mickaël
LOCALISATION		RESULTAT
Plafond		Amiante non détecté

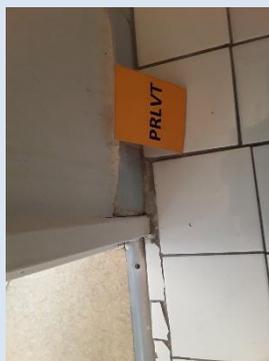
PRELEVEMENT : 67LAH1001P013		
NOM DU CLIENT	NUMERO DU DOSSIER	PIECE OU LOCAL
OPH77	67LAH1001 09/08/2017	WC
MATERIAU	DATE DE PRELEVEMENT	NOM DE L'OPERATEUR
Enduit plâtreux blanc en vrac non séparable + peinture non séparable	09/08/2017	JULIEN Mickaël
LOCALISATION		RESULTAT
Mur D		Amiante non détecté

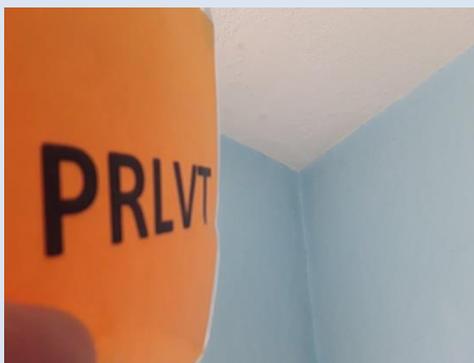
PRELEVEMENT : 67LAH1001P014		
NOM DU CLIENT	NUMERO DU DOSSIER	PIECE OU LOCAL
OPH77	67LAH1001 09/08/2017	Salle de bains
MATERIAU	DATE DE PRELEVEMENT	NOM DE L'OPERATEUR
Enduit plâtreux blanc en vrac non séparable + peintures multiples en vrac non séparable	09/08/2017	JULIEN Mickaël
LOCALISATION		RESULTAT
Plafond		Amiante non détecté

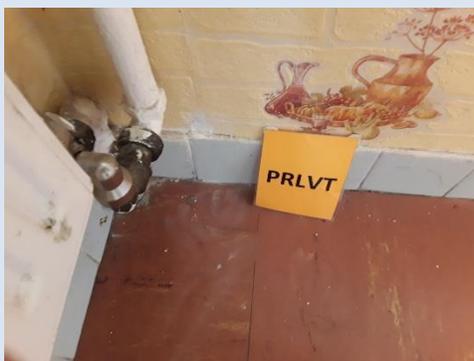
PRELEVEMENT : 67LAH1001P015		
NOM DU CLIENT	NUMERO DU DOSSIER	PIECE OU LOCAL
OPH77	67LAH1001 09/08/2017	Cuisine
MATERIAU	DATE DE PRELEVEMENT	NOM DE L'OPERATEUR
Enduit plâtreux blanc en vrac non séparable + toile fibreuse blanche en vrac non séparable + peintures multiples non séparable + papiers peints en vrac non séparable	09/08/2017	JULIEN Mickaël
LOCALISATION		RESULTAT
Mur C		Amiante non détecté
