# Rapport de repérage des matériaux et produits contenant de l'amiante avant réalisation de travaux dans un immeuble bâti

1  
46 RUE LAVOISIER  
77000 MELUN

**Référence du dossier :** Diffus OPH77

67LAH1101 04/08/2020 - 04:40

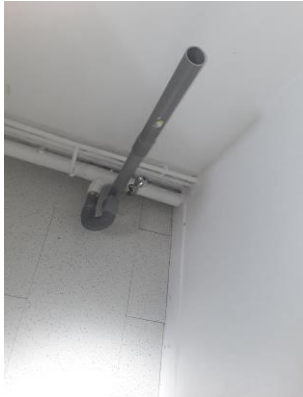
<b>Identification :</b> P002 (Fr1)
<b>Pièce et étage :</b> Salle de bains R+11
<b>Localisation :</b> Sol
<b>Parties d'ouvrages ou de composants :</b> Revêtements de sols (Sous-couches (carton, feutre, -) des revêtements souples)
<b>Descriptif Laboratoire :</b> Revêtement cassant beige + colle polymère incolore avec poussières non séparable
<b>Résultat (justification) :</b> Amiante non détectée (RESULTAT ANALYSE)

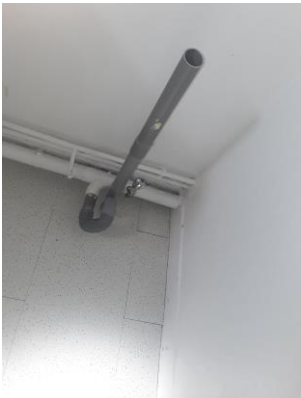
<b>Identification :</b> P002 (Fr2)
<b>Pièce et étage :</b> Salle de bains R+11
<b>Localisation :</b> Sol
<b>Parties d'ouvrages ou de composants :</b> Revêtements de sols (Sous-couches (carton, feutre, -) des revêtements souples)
<b>Descriptif Laboratoire :</b> Peintures multiples non séparable + matériau compact rouge
<b>Résultat (justification) :</b> Amiante détecté (RESULTAT ANALYSE)

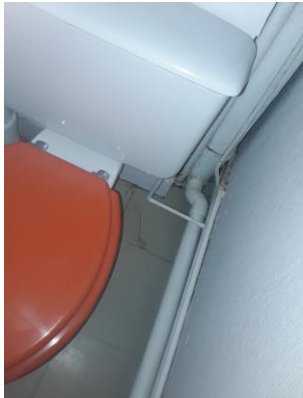
<b>Identification :</b> P003
<b>Pièce et étage :</b> WC R+11
<b>Localisation :</b> Sol
<b>Parties d'ouvrages ou de composants :</b> Revêtements de sols (Dalles de sol)
<b>Descriptif Laboratoire :</b> Dalle dure cassante beige avec poussières + colle polymère jaune en faible quantité non séparable
<b>Résultat (justification) :</b> Amiante non détectée (RESULTAT ANALYSE)
