## Rapport de mission de repérage des matériaux et produits contenant de l'amiante avant réalisation de travaux

Norme NF X 46-020 V .2017

46 RUE LAVOISIER

LOGEMENT 2  
77000 MELUN

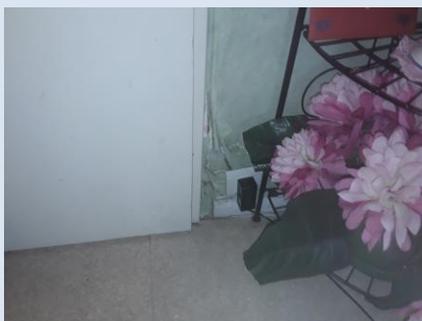
| PRELEVEMENT : 67LAH1102P001 | | | |

| PRELEVEMENT : 67LAH1102P001 | | | |
|---|---|---|---|
| Mur D | | Amiante non détecté | |

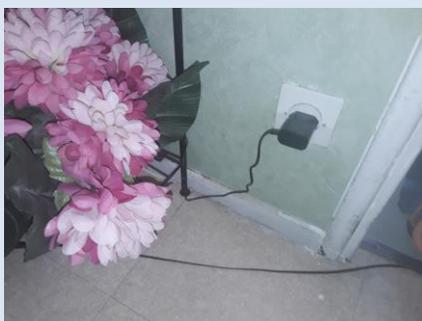
| PRELEVEMENT : 67LAH1102P002 | | | |

| PRELEVEMENT : 67LAH1102P002 | | | |
|---|--|---|---|
| Mur A | | Fr1:Amiante non détecté | |

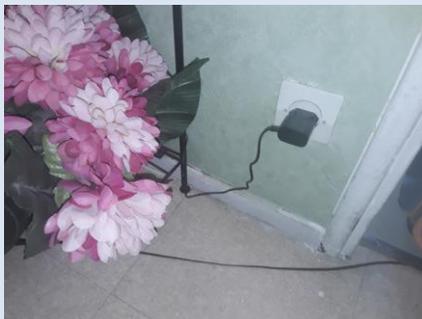
| PRELEVEMENT : 67LAH1102P002 | | | |

| PRELEVEMENT : 67LAH1102P002 | | | |
|---|---|---|---|
| Mur A | | Fr2:Amiante non détecté | |

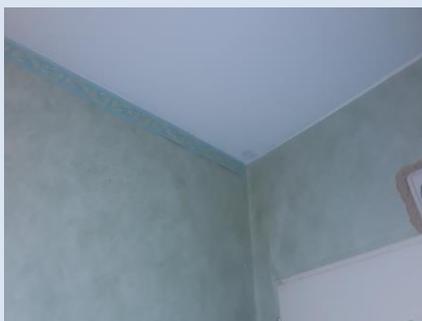
| PRELEVEMENT : 67LAH1102P003 | | | |

| PRELEVEMENT : 67LAH1102P003 | | | |
|---|---|---|---|
| Plafond | | Amiante non détecté | |

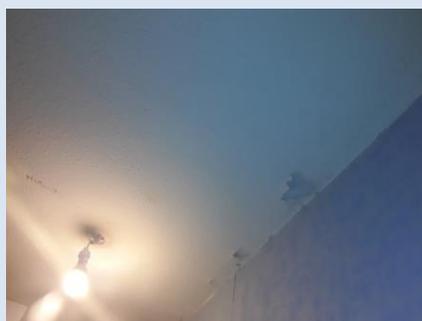
**PRELEVEMENT : 67LAH1102P004**

| NOM DU CLIENT | NUMERO DU DOSSIER | PIECE OU LOCAL | |
|---|--|---|---|
| Plafond | | Amiante non détecté | |

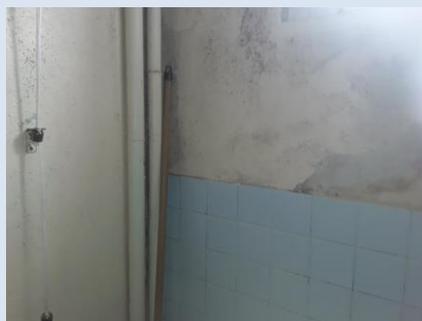
**PRELEVEMENT : 67LAH1102P005**

| NOM DU CLIENT | NUMERO DU DOSSIER | PIECE OU LOCAL | |
|---|---|---|---|
| Mur B | | Amiante non détecté | |

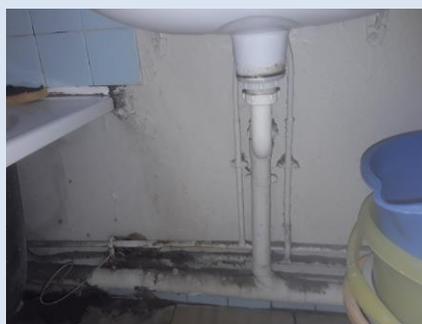
| PRELEVEMENT : 67LAH1102P006 | | | |

| PRELEVEMENT : 67LAH1102P006 | | | |
|---|---|---|---|
| Mur C | | Amiante non détecté | |

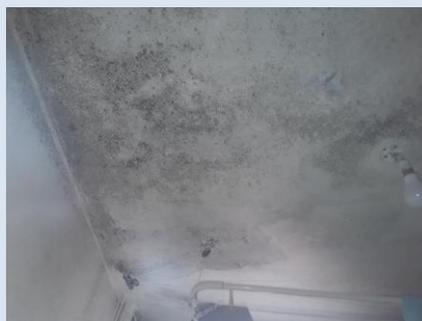
| PRELEVEMENT : 67LAH1102P007 | | | |

| PRELEVEMENT : 67LAH1102P007 | | | |
|---|---|---|---|
| Plafond | | Amiante non détecté | |

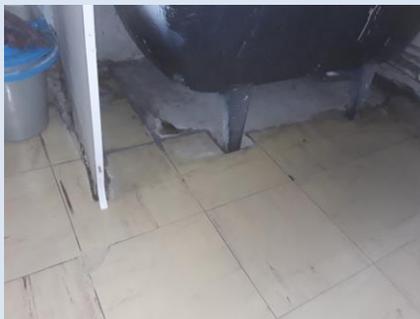
| PRELEVEMENT : 67LAH1102P008 | | | |

| PIECE | ETAGE | ELEMENTS | DESCRIPTIF LABORATOIRE | REPERAGE | Echantillon | METHODE | ETAT | RESULTAT |
|---|---|---|---|---|---|---|---|---|
| Salle de bains | Rez de chaussé e | Dalle de sol | Dalle dure cassante beige avec poussières | Sol | 67LAH1102P008 | RESULTAT ANALYSE | DEGRADATION PARTIELLE | Fr1:Amiante détecté (Chrysotile) |
| Cuisine | Rez de chaussé e | Dalle de sol | Dalle dure cassante beige avec poussières | Sol | 67LAH1102P008 | ZPSO | DEGRADATION PARTIELLE | Fr1:Amiante détecté (Chrysotile) |
| WC | Rez de chaussé e | Dalle de sol | Dalle dure cassante beige avec poussières | Sol | 67LAH1102P008 | ZPSO | DEGRADATION PARTIELLE | Fr1:Amiante détecté (Chrysotile) |

| PRELEVEMENT : 67LAH1102P008 | | | |
|---|---|---|---|
| Sol | | Fr1:Amiante détecté (Chrysotile) | |

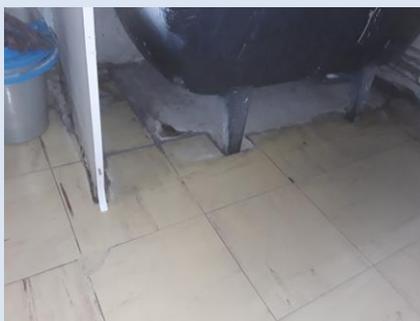
| PRELEVEMENT : 67LAH1102P008 | | | |

| PIECE | ETAGE | ELEMENTS | DESCRIPTIF LABORATOIRE | REPERAGE | Echantillon | METHODE | ETAT | RESULTAT |
|---|---|---|---|---|---|---|---|---|
| Salle de bains | Rez de chaussé e | Dalle de sol | Colle bitumineuse noire + ragréage gris en vrac non séparable + sous couche de ragréage blanche non séparable | Sol | 67LAH1102P008 | RESULTAT ANALYSE | DEGRADATION PARTIELLE | Fr2:Amiante détecté (Chrysotile) |
| Cuisine | Rez de chaussé e | Dalle de sol | Colle bitumineuse noire + ragréage gris en vrac non séparable + sous couche de ragréage blanche non séparable | Sol | 67LAH1102P008 | ZPSO | DEGRADATION PARTIELLE | Fr2:Amiante détecté (Chrysotile) |
| WC | Rez de chaussé e | Dalle de sol | Colle bitumineuse noire + ragréage gris en vrac non séparable + sous couche de ragréage blanche non séparable | Sol | 67LAH1102P008 | ZPSO | DEGRADATION PARTIELLE | Fr2:Amiante détecté (Chrysotile) |

| PRELEVEMENT : 67LAH1102P008 | | | |
|---|---|---|---|
| Sol | | Fr2:Amiante détecté (Chrysotile) | |

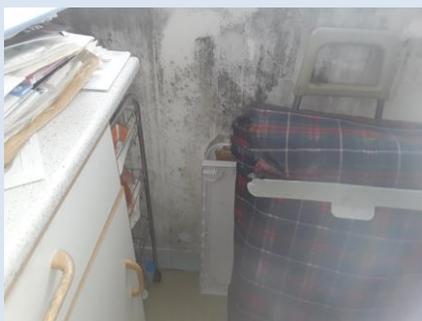
| PRELEVEMENT : 67LAH1102P009 | | | |

| PRELEVEMENT : 67LAH1102P009 | | | |
|---|--|---|---|
| Mur D | | Amiante non détecté | |

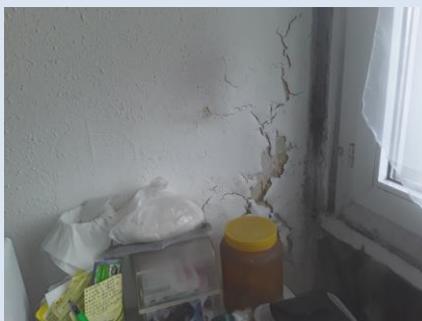
| PRELEVEMENT : 67LAH1102P010 | | | |

| PRELEVEMENT : 67LAH1102P010 | | | |
|---|---|---|---|
| Mur C | | Amiante non détecté | |

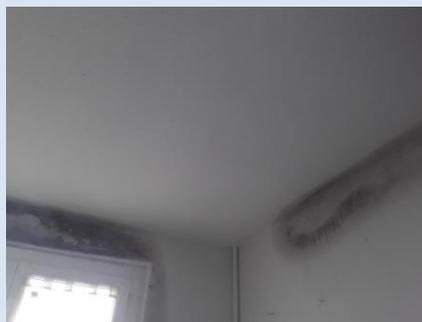
| PRELEVEMENT : 67LAH1102P011 | | | |

| PRELEVEMENT : 67LAH1102P011 | | | |
|---|--|---|---|
| Plafond | | Amiante non détecté | |
