# Rapport de repérage des matériaux et produits contenant de l'amiante avant réalisation de travaux dans un immeuble bâti

LOGT 3  
46 RUE LAVOISIER

77000 MELUN

67LAH1203 27/11/2020 - 06:01

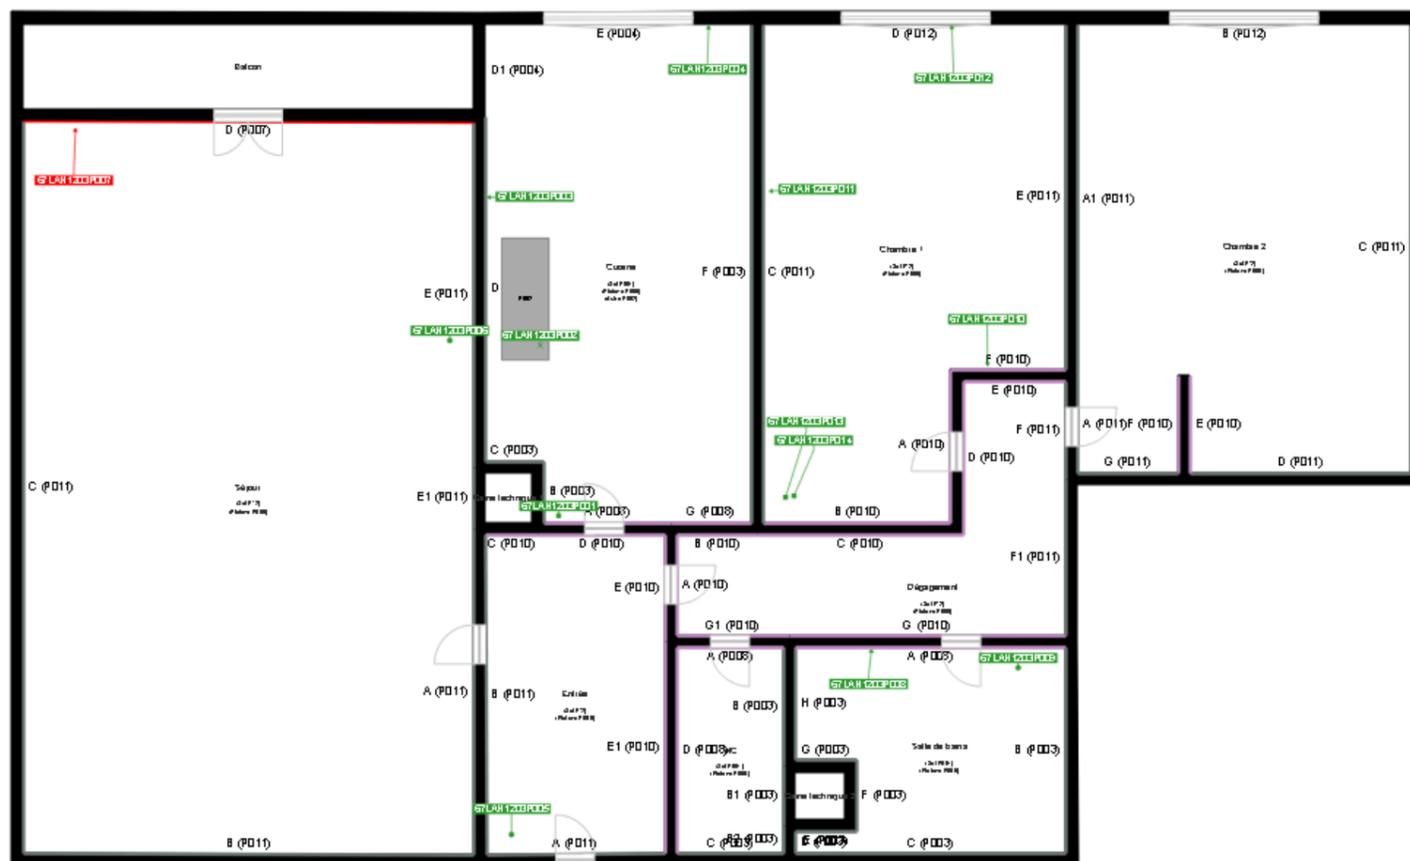
## PLANCHE DE REPERAGE

| Pièce et Etage | Ouvrage ou composant de la construction | Localisation | Partie d'ouvrage ou de composant à inspecter ou à sonder | Identification | Justification | Commentaire |
|---|---|---|--|---|---|---|
| Séjour - R+12 | Murs et cloisons maçonnés | Mur D | Plaques fibrociment | P007 | RESULTAT ANALYSE | BON ETAT |
