Rapport de mission de repérage des matériaux et produits contenant de l'amiante avant réalisation de travaux

Norme NF X 46-020 V .2017

46 RUE LAVOISIER

RAPPORT N° :	67LAH1301	Laboratoire d'Analyses :	ITGA
Repérage réalisé le :	11/06/2019	Adresse laboratoire :	3 RUE ARMAND HERPIN LACROIX - CS 46537 35065 RENNES CEDEX
Accompagnateur :		Numéro d'accréditation :	1-5967
Par :	Tristan BRUNOT	Organisme d'assurance professionnelle :	AXA France
N° certificat :	CPDI 3541	Adresse assurance :	313 Terrasses de l'Arche 92727 NANTERRE CEDEX
Date d'obtention :	27/12/2017	N° de contrat d'assurance :	10158549604
Organisme certificateur	I.CERT PARC EDONIA - BAT G - RUE DE LA TERRE VICTORIA - 35760 SAINT GREGOIRE	Date de validité :	31/12/2019

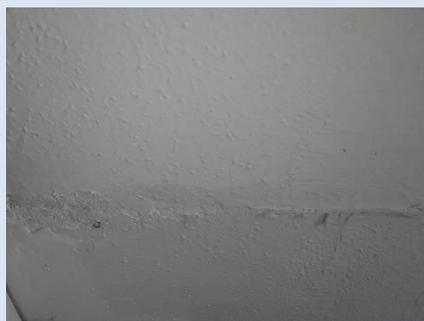
PRELEVEMENT : 67LAH1301P002			
NOM DU CLIENT	NUMERO DU DOSSIER		PIECE OU LOCAL
OPH77	67LAH1301 11/06/2019		Cuisine (Rez de chaussée)
ELEMENT	DESCRIPTIF DU LABORATOIRE	DATE DE PRELEVEMENT	NOM DE L'OPERATEUR
Enduit	Peinture non séparable + enduit plâtreux blanc en vrac	11/06/2019	BRUNOT Tristan
LOCALISATION		RESULTAT	
Mur A		Amiante non détecté

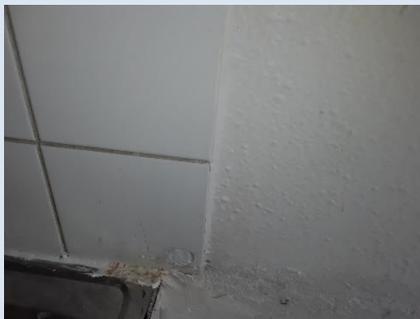
PRELEVEMENT : 67LAH1301P003			
NOM DU CLIENT	NUMERO DU DOSSIER		PIECE OU LOCAL
OPH77	67LAH1301 11/06/2019		Cuisine (Rez de chaussée)
ELEMENT	DESCRIPTIF DU LABORATOIRE	DATE DE PRELEVEMENT	NOM DE L'OPERATEUR
Colle faïence	Carrelage	11/06/2019	BRUNOT Tristan
LOCALISATION		RESULTAT	
Mur A		Fr1:Amiante non détecté

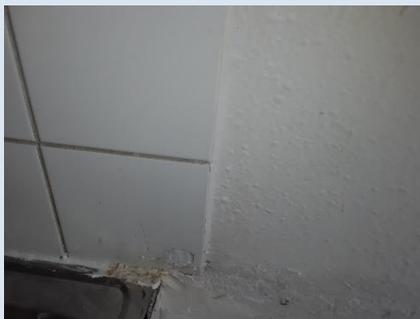
PRELEVEMENT : 67LAH1301P003			
NOM DU CLIENT	NUMERO DU DOSSIER		PIECE OU LOCAL
OPH77	67LAH1301 11/06/2019		Cuisine (Rez de chaussée)
ELEMENT	DESCRIPTIF DU LABORATOIRE	DATE DE PRELEVEMENT	NOM DE L'OPERATEUR
Colle faïence	Colle beige non séparable + couche plâtreuse blanche	11/06/2019	BRUNOT Tristan
LOCALISATION		RESULTAT	
Mur A		Fr2:Amiante non détecté

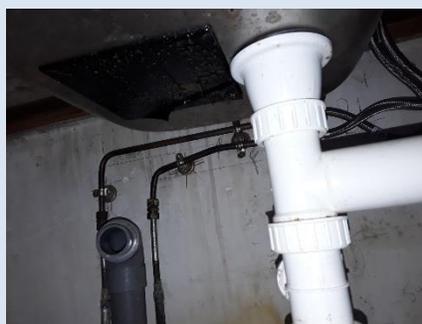
PRELEVEMENT : 67LAH1301P004			
NOM DU CLIENT	NUMERO DU DOSSIER	PIECE OU LOCAL	
OPH77	67LAH1301 11/06/2019	Cuisine (NC)	
ELEMENT	DESCRIPTIF DU LABORATOIRE	DATE DE PRELEVEMENT	NOM DE L'OPERATEUR
Revêtement bitumineux	Tampon bitumineux noir	11/06/2019	BRUNOT Tristan
LOCALISATION		RESULTAT	
Sous évier		Amiante non détecté

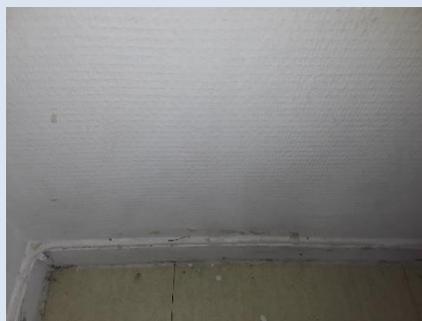
PRELEVEMENT : 67LAH1301P005			
NOM DU CLIENT	NUMERO DU DOSSIER	PIECE OU LOCAL	
OPH77	67LAH1301 11/06/2019	Séjour (Rez de chaussée)	
ELEMENT	DESCRIPTIF DU LABORATOIRE	DATE DE PRELEVEMENT	NOM DE L'OPERATEUR
Enduit béton	Enduit gris en vrac hétérogène + toile fibreuse blanche en faible quantité non séparable + peinture non séparable	11/06/2019	BRUNOT Tristan
LOCALISATION		RESULTAT	
Mur B		Amiante non détecté

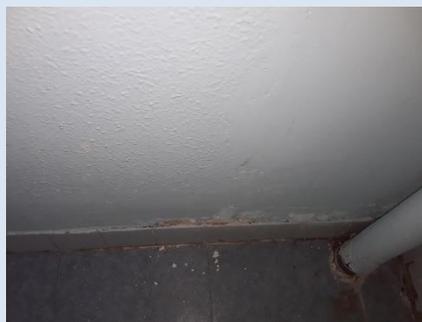
PRELEVEMENT : 67LAH1301P007			
NOM DU CLIENT	NUMERO DU DOSSIER	PIECE OU LOCAL	
OPH77	67LAH1301 11/06/2019	Salle de bains (Rez de chaussée)	
ELEMENT	DESCRIPTIF DU LABORATOIRE	DATE DE PRELEVEMENT	NOM DE L'OPERATEUR
Enduit béton	Enduit plâtreux blanc en vrac non séparable + peinture avec poussières non séparable	11/06/2019	BRUNOT Tristan
LOCALISATION		RESULTAT	
Mur A		Amiante non détecté

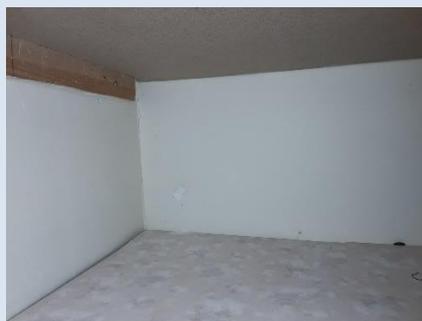
PRELEVEMENT : 67LAH1301P008			
NOM DU CLIENT	NUMERO DU DOSSIER	PIECE OU LOCAL	
OPH77	67LAH1301 11/06/2019	Placard 2 (Rez de chaussée)	
ELEMENT	DESCRIPTIF DU LABORATOIRE	DATE DE PRELEVEMENT	NOM DE L'OPERATEUR
Enduit	Peintures multiples non séparable + enduit plâtreux blanc en vrac	11/06/2019	BRUNOT Tristan
LOCALISATION		RESULTAT	
Mur B		Amiante non détecté
