Rapport de mission de repérage des matériaux et produits contenant de l'amiante avant réalisation de travaux

24 RUE DES MEZEREUX

77000 MELUN

RAPPORT N° :	67LAI0404	Laboratoire d'Analyses :	ITGA
Repérage réalisé le :	06/05/2019	Adresse laboratoire :	3 RUE ARMAND HERPIN LACROIX - CS 46537 35065 RENNES CEDEX
Accompagnateur :		Numéro d'accréditation :	1-5967
Par :	Tristan BRUNOT	Organisme d'assurance professionnelle :	AXA France
N° certificat :	CPDI 3541	Adresse assurance :	313 Terrasses de l'Arche 92727 NANTERRE CEDEX
Date d'obtention :	27/12/2017	N° de contrat d'assurance :	10158549604
Organisme certificateur	I.CERT PARC EDONIA - BAT G - RUE DE LA TERRE VICTORIA - 35760 SAINT GREGOIRE	Date de validité :	31/12/2019

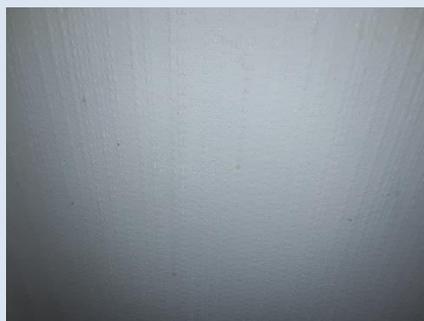
PRELEVEMENT : 67LAI0404P001			
NOM DU CLIENT	NUMERO DU DOSSIER		PIECE OU LOCAL
OPH77	67LAI0404 06/05/2019		Salle de bains (RC)
ELEMENT	DESCRIPTIF DU LABORATOIRE	DATE DE PRELEVEMENT	NOM DE L'OPERATEUR
Enduit	Enduit plâtreux blanc en vrac non séparable + peintures multiples non séparable	06/05/2019	BRUNOT Tristan
LOCALISATION		RESULTAT	
Mur A		Amiante non détecté

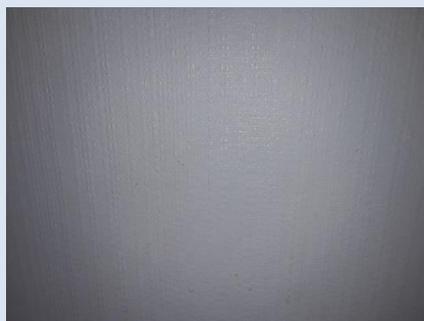
PRELEVEMENT : 67LAI0404P004			
NOM DU CLIENT	NUMERO DU DOSSIER	PIECE OU LOCAL	
OPH77	67LAI0404 06/05/2019	Entrée (RC)	
ELEMENT	DESCRIPTIF DU LABORATOIRE	DATE DE PRELEVEMENT	NOM DE L'OPERATEUR
Enduit	Enduit plâtreux blanc en vrac non séparable + peinture non séparable + papier non séparable	06/05/2019	BRUNOT Tristan
LOCALISATION		RESULTAT	
Mur H		Amiante non détecté

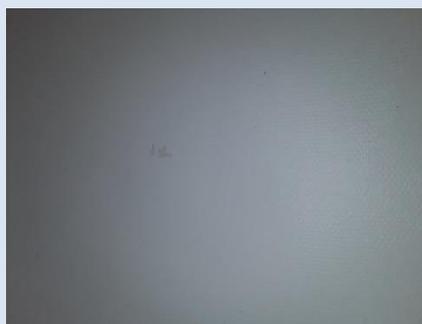
PIECE	ETAGE	ELEMENTS	DESCRIPTIF LABORATOIRE	REPERAGE	Echantillon	METHODE	ETAT	RESULTAT
Entrée	Rez de chaussée	Enduit	Enduit plâtreux blanc en vrac non séparable + peinture en faible quantité non séparable + carton en vrac non séparable + papier non séparable	Mur B	67LAI0404P005	RESULTAT ANALYSE	BON ETAT	Amiante détecté (Chrysotile)
Chambre 1	Rez de chaussée	Enduit	Enduit plâtreux blanc en vrac non séparable + peinture en faible quantité non séparable + carton en vrac non séparable + papier non séparable	Mur C	67LAI0404P005	ZPSO	BON ETAT	Amiante détecté (Chrysotile)
Chambre 1	Rez de chaussée	Enduit	Enduit plâtreux blanc en vrac non séparable + peinture en faible quantité non séparable + carton en vrac non séparable + papier non séparable	Mur D	67LAI0404P005	ZPSO	BON ETAT	Amiante détecté (Chrysotile)

PRELEVEMENT : 67LAI0404P005			
NOM DU CLIENT	NUMERO DU DOSSIER	PIECE OU LOCAL	
OPH77	67LAI0404 06/05/2019	Entrée (RC)	
ELEMENT	DESCRIPTIF DU LABORATOIRE	DATE DE PRELEVEMENT	NOM DE L'OPERATEUR
Enduit	Enduit plâtreux blanc en vrac non séparable + peinture en faible quantité non séparable + carton en vrac non séparable + papier non séparable	06/05/2019	BRUNOT Tristan
LOCALISATION		RESULTAT	
Mur A		Amiante détecté (Chrysotile)

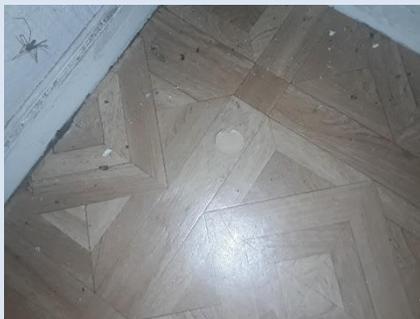
PRELEVEMENT : 67LAI0404P008			
NOM DU CLIENT	NUMERO DU DOSSIER		PIECE OU LOCAL
OPH77	67LAI0404 06/05/2019		Entrée (RC)
ELEMENT	DESCRIPTIF DU LABORATOIRE	DATE DE PRELEVEMENT	NOM DE L'OPERATEUR
Colle	Revêtement souple marron	06/05/2019	BRUNOT Tristan
LOCALISATION		RESULTAT	
Sol		Fr1:Amiante non détecté

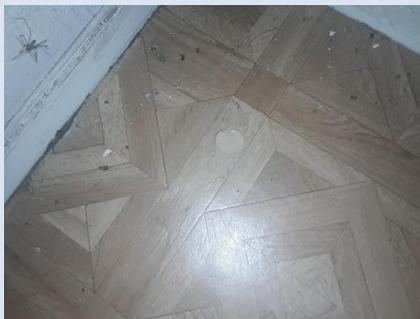
PRELEVEMENT : 67LAI0404P008			
NOM DU CLIENT	NUMERO DU DOSSIER		PIECE OU LOCAL
OPH77	67LAI0404 06/05/2019		Entrée (RC)
ELEMENT	DESCRIPTIF DU LABORATOIRE	DATE DE PRELEVEMENT	NOM DE L'OPERATEUR
Colle	Revêtement souple beige avec couche fibreuse + colle polymère jaune en faible quantité non séparable + ragréage gris en faible quantité non séparable	06/05/2019	BRUNOT Tristan
LOCALISATION		RESULTAT	
Sol		Fr2:Amiante non détecté

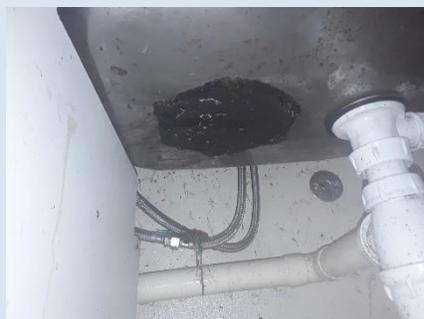
PIECE	ETAGE	ELEMENTS	DESCRIPTIF LABORATOIRE	REPERAGE	Echantillon	METHODE	ETAT	RESULTAT
Cuisine	Rez de chaussée	Revêtement bitumineux	Tampon bitumineux noir	Sous évier	67LAI0404P010	RESULTAT ANALYSE	BON ETAT	Amiante détecté (Chrysotile)

PRELEVEMENT : 67LAI0404P010			
NOM DU CLIENT	NUMERO DU DOSSIER	PIECE OU LOCAL	
OPH77	67LAI0404 06/05/2019	Cuisine (RC)	
ELEMENT	DESCRIPTIF DU LABORATOIRE	DATE DE PRELEVEMENT	NOM DE L'OPERATEUR
Revêtement bitumineux	Tampon bitumineux noir	06/05/2019	BRUNIoT Tristan
LOCALISATION		RESULTAT	
Sous évier		Amiante détecté (Chrysotile)

* Tampon bitumineux noir	META (2)	1	28/05/2019	Présence de fibres d'amiante / Chrysotile
