Rapport de mission de repérage des matériaux et produits contenant de l'amiante avant
réalisation de travaux

24 RUE DES MAZEREAUX APT 6

77000 MELUN

RAPPORT N° :	OPH77 67LAI0506	Date d'émission du rapport :	07/09/2017
Le repérage a été réalisé le :	01/09/2017	Accompagnateur :	
Par :	Mickaël JULIEN	Laboratoire d'Analyses :	ITGA
N° certificat de qualification :	CPDI 4129	Adresse laboratoire :	3 RUE ARMAND HERPIN LACROIX - CS 46537 35065 RENNES CEDEX
Date d'obtention :	01/01/2017	Numéro d'accréditation :	1-5967
Le présent rapport est établi par une personne dont les compétences sont certifiées par :	I.CERT Parc Edonia - Bâtiment G - Rue de la Terre Victoria - 35760 SAINT-GREGOIRE	Organisme d'assurance professionnelle :	ALLIANZ
		Adresse assurance :	Direction Opérations Entreprises 5C Esplanade Charles de Gaulle 33081 BORDEAUX CEDEX
		N° de contrat d'assurance :	55897385
		Date de validité :	31/12/2017

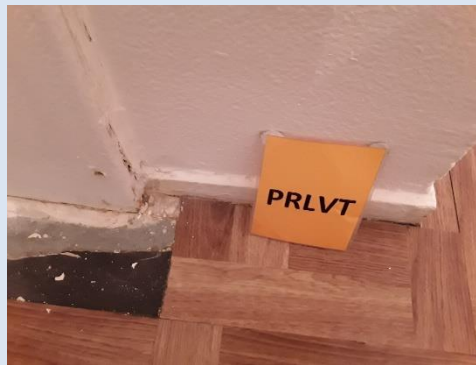
PRELEVEMENT : 67LAI0506P001		
NOM DU CLIENT	NUMERO DU DOSSIER	PIECE OU LOCAL
OPH77	67LAI0506 01/09/2017	Salle de bains et WC
MATERIAU	DATE DE PRELEVEMENT	NOM DE L'OPERATEUR
Enduit blanc en vrac non séparable + peintures multiples non séparable + matériau gris en faible quantité en vrac non séparable	01/09/2017	JULIEN Mickaël
LOCALISATION	RESULTAT	
Mur D	Amiante non détecté

Fraction Analysée	Technique analytique et date d'analyse	Résultat	Type d'amiante	Nb de préparations
▶ Enduit blanc en vrac non séparable + peintures multiples non séparable + matériau gris en faible quantité en vrac non séparable	META le 06/09/2017	Amiante non détecté	---	1

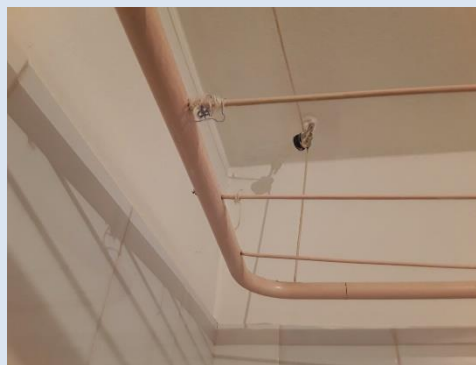
PRELEVEMENT : 67LAI0506P002		
NOM DU CLIENT	NUMERO DU DOSSIER	PIECE OU LOCAL
OPH77	67LAI0506 01/09/2017	Salle de bains et WC
MATERIAU	DATE DE PRELEVEMENT	NOM DE L'OPERATEUR
Enduit plâtreux blanc en vrac + peintures multiples non séparable	01/09/2017	JULIEN Mickaël
LOCALISATION	RESULTAT	
Plafond	Amiante non détecté

Fraction Analysée	Technique analytique et date d'analyse	Résultat	Type d'amiante	Nb de préparations
▶ Enduit plâtreux blanc en vrac + peintures multiples non séparable	META le 06/09/2017	Amiante non détecté	---	1

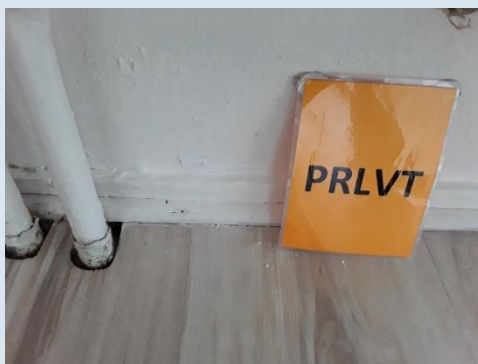
PRELEVEMENT : 67LAI0506P007		
NOM DU CLIENT	NUMERO DU DOSSIER	PIECE OU LOCAL
OPH77	67LAI0506 01/09/2017	Cuisine
MATERIAU	DATE DE PRELEVEMENT	NOM DE L'OPERATEUR
Enduit plâtreux blanc en vrac + peintures multiples non séparable + carton non séparable	01/09/2017	JULIEN Mickaël
LOCALISATION	RESULTAT	
Mur E	Amiante non détecté

Commande	67LAI0506
Dossier client	67LAI0506 - 24 RUE DES MAZEREAUX APT 6 77000 MELUN
Echantillon	67LAI0506P007 / LOGEMENTS COLLECTIFS - Murs et Plafonds - Ensemble des pièces humides - Enduit Peinture / Cuisine Mur E Enduit
Description ITGA	Enduit plâtreux blanc en vrac / Peintures multiples / Carton
