## Rapport de mission de repérage des matériaux et produits contenant de l'amiante avant réalisation de travaux

26 RUE DES MEZEREUX

MODULE 67LAJ0202  
77000 MELUN

RAPPORT N° :	67LAJ0202	Laboratoire d'Analyses :	ITGA
Repérage réalisé le :	02/04/2019	Adresse laboratoire :	3 RUE ARMAND HERPIN LACROIX - CS 46537 35065 RENNES CEDEX
Accompagnateur :		Numéro d'accréditation :	1-5967
Par :	Mostefa BENAOUA	Organisme d'assurance professionnelle :	AXA France
N° certificat :	CPDI 3541	Adresse assurance :	313 Terrasses de l'Arche 92727 NANTERRE CEDEX
Date d'obtention :	27/12/2017	N° de contrat d'assurance :	10158549604
Organisme certificateur	I.CERT PARC EDONIA - BAT G - RUE DE LA TERRE VICTORIA - 35760 SAINT GREGOIRE	Date de validité :	31/12/2019

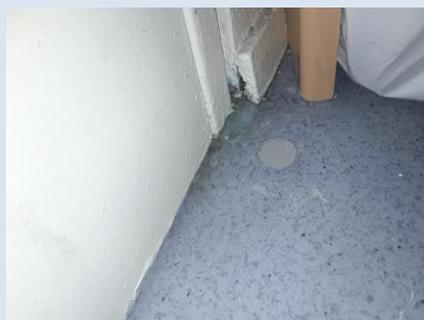
PRELEVEMENT : 67LAJ0202P001			
NOM DU CLIENT	NUMERO DU DOSSIER		PIECE OU LOCAL
OPH77	67LAJ0202 02/04/2019		Salle de bains (RC)
ELEMENT	DESCRIPTIF DU LABORATOIRE	DATE DE PRELEVEMENT	NOM DE L'OPERATEUR
Revêtement souple	Revêtement souple gris	02/04/2019	BENAOUDA Mostefa
LOCALISATION		RESULTAT	
Sol		Fr1:Amiante non détecté

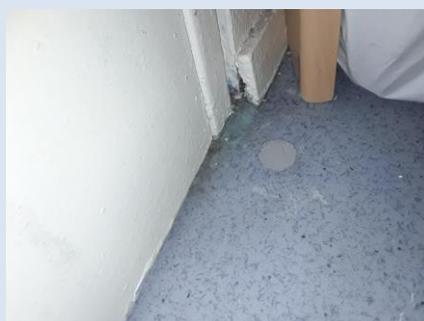
PRELEVEMENT : 67LAJ0202P001			
NOM DU CLIENT	NUMERO DU DOSSIER		PIECE OU LOCAL
OPH77	67LAJ0202 02/04/2019		Salle de bains (RC)
ELEMENT	DESCRIPTIF DU LABORATOIRE	DATE DE PRELEVEMENT	NOM DE L'OPERATEUR
Revêtement souple	Colle polymère jaune non séparable + ragréage beige	02/04/2019	BENAOUDA Mostefa
LOCALISATION		RESULTAT	
Sol		Fr2:Amiante non détecté

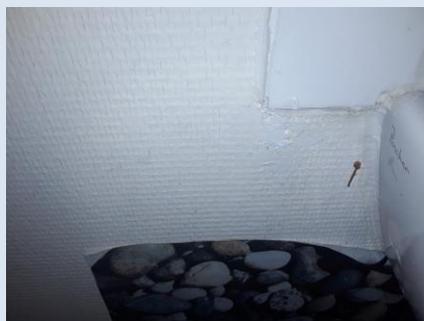
PRELEVEMENT : 67LAJ0202P003			
NOM DU CLIENT	NUMERO DU DOSSIER	PIECE OU LOCAL	
OPH77	67LAJ0202 02/04/2019	Salle de bains (RC)	
ELEMENT	DESCRIPTIF DU LABORATOIRE	DATE DE PRELEVEMENT	NOM DE L'OPERATEUR
Enduit / Peinture	Enduit plâtreux beige en vrac avec couche cartonnée + peintures multiples avec couche en toile non séparable	02/04/2019	BENAOUDA Mostefa
LOCALISATION		RESULTAT	
Mur D		Amiante non détecté

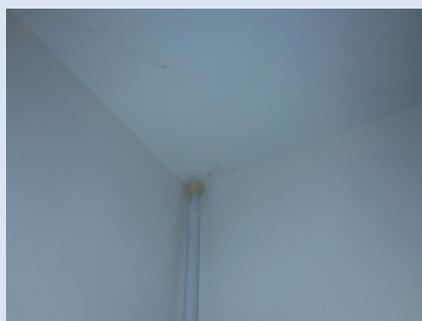
PIECE	ETAGE	ELEMENTS	DESCRIPTIF LABORATOIRE	Echantillon	REPERAGE	ETAT	RESULTAT
Salle de bains	RC	Enduit / Peinture	Enduit plâtreux beige en vrac + peintures multiples non séparable	67LAJ0202P004	Plafond	BON ETAT	Amiante détecté (Chrysotile)

PRELEVEMENT : 67LAJ0202P004			
NOM DU CLIENT	NUMERO DU DOSSIER	PIECE OU LOCAL	
OPH77	67LAJ0202 02/04/2019	Salle de bains (RC)	
ELEMENT	DESCRIPTIF DU LABORATOIRE	DATE DE PRELEVEMENT	NOM DE L'OPERATEUR
Enduit / Peinture	Enduit plâtreux beige en vrac + peintures multiples non séparable	02/04/2019	BENAOUDA Mostefa
LOCALISATION		RESULTAT	
Plafond		Amiante détecté (Chrysotile)

* Enduit plâtreux beige en vrac + peintures multiples non séparable	META (1)	1	15/04/2019	Présence de fibres d'amiante / Chrysotile
Réf dossier client : 67LAJ0202--01 - 26 RUE DES MEZEREUX 77000 MELUN Réf échantillon client : 67LAJ0202P005 / LOGEMENTS COLLECTIFS - - - / Salle de bains Mur D Colle faïence				Réf échantillon ITGA : IT071904-22413 Description ITGA : Peinture en faible quantité / Carrelage

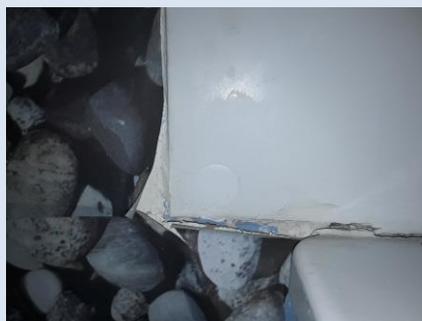
PRELEVEMENT : 67LAJ0202P005			
NOM DU CLIENT	NUMERO DU DOSSIER	PIECE OU LOCAL	
OPH77	67LAJ0202 02/04/2019	Salle de bains (RC)	
ELEMENT	DESCRIPTIF DU LABORATOIRE	DATE DE PRELEVEMENT	NOM DE L'OPERATEUR
Colle faïence	Peinture en faible quantité non séparable + carrelage	02/04/2019	BENAOUDA Mostefa
LOCALISATION		RESULTAT	
Mur D		Amiante non détecté

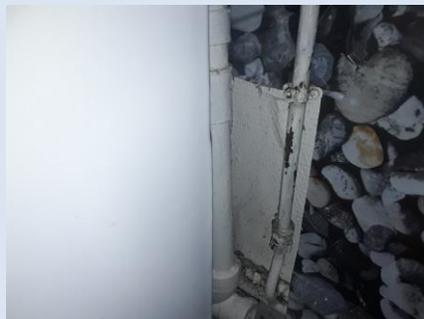
PRELEVEMENT : 67LAJ0202P006			
NOM DU CLIENT	NUMERO DU DOSSIER	PIECE OU LOCAL	
OPH77	67LAJ0202 02/04/2019	Salle de bains (RC)	
ELEMENT	DESCRIPTIF DU LABORATOIRE	DATE DE PRELEVEMENT	NOM DE L'OPERATEUR
Peinture	Peintures multiples en vrac	02/04/2019	BENAOUDA Mostefa
LOCALISATION		RESULTAT	
Réseaux de distribution		Amiante non détecté
