## Rapport de mission de repérage des matériaux et produits contenant de l'amiante avant réalisation de travaux

26 RUE DES MEZEREUX

77000 MELUN

RAPPORT N° :	67LAJ0502	Laboratoire d'Analyses :	ITGA
Repérage réalisé le :	13/11/2018	Adresse laboratoire :	3 RUE ARMAND HERPIN LACROIX - CS 46537 35065 RENNES CEDEX
Accompagnateur :		Numéro d'accréditation :	1-5967
Par :	Gaetan BEDEL	Organisme d'assurance professionnelle :	AXA France
N° certificat :	CPDI3869	Adresse assurance :	313 Terrasses de l'Arche 92727 NANTERRE CEDEX
Date d'obtention :	22/04/2016	N° de contrat d'assurance :	10063271004
Organisme certificateur	I.CERT PARC EDONIA - BAT G - RUE DE LA TERRE VICTORIA - 35760 SAINT GREGOIRE	Date de validité :	31/12/2018

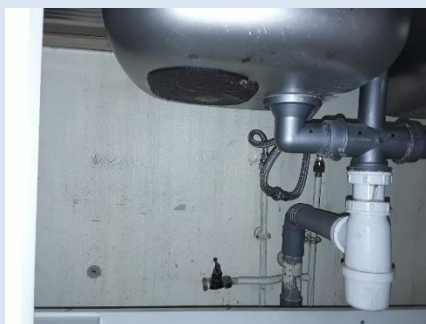
PRELEVEMENT : 67LAJ0502P001			
NOM DU CLIENT	NUMERO DU DOSSIER	PIECE OU LOCAL	
OPH77	67LAJ0502 13/11/2018	Cuisine	
ELEMENT	DESCRIPTIF DU LABORATOIRE	DATE DE PRELEVEMENT	NOM DE L'OPERATEUR
Revêtement bitumineux	Tampon bitumineux noir avec couche souple	13/11/2018	BEDEL Gaetan
LOCALISATION		RESULTAT	
Sous évier		Amiante non détecté

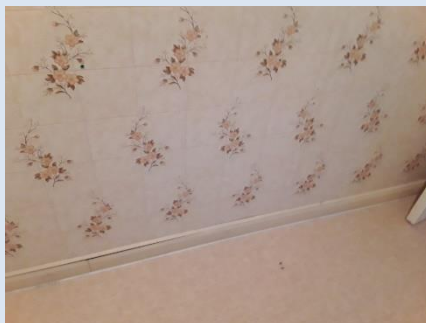
PRELEVEMENT : 67LAJ0502P002			
NOM DU CLIENT	NUMERO DU DOSSIER	PIECE OU LOCAL	
OPH77	67LAJ0502 13/11/2018	Cuisine	
ELEMENT	DESCRIPTIF DU LABORATOIRE	DATE DE PRELEVEMENT	NOM DE L'OPERATEUR
Enduit / Peinture béton	Matériau gris non séparable + enduit plâtreux blanc + peinture non séparable	13/11/2018	BEDEL Gaetan
LOCALISATION		RESULTAT	
Mur A		Amiante non détecté

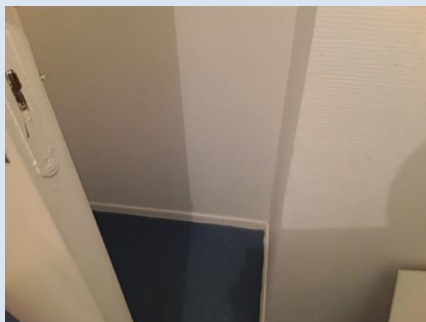
PRELEVEMENT : 67LAJ0502P003			
NOM DU CLIENT	NUMERO DU DOSSIER	PIECE OU LOCAL	
OPH77	67LAJ0502 13/11/2018	Salle de bains	
ELEMENT	DESCRIPTIF DU LABORATOIRE	DATE DE PRELEVEMENT	NOM DE L'OPERATEUR
Enduit / Peinture	Enduit plâtreux blanc en vrac + peinture non séparable + papier en faible quantité non séparable	13/11/2018	BEDEL Gaetan
LOCALISATION		RESULTAT	
Mur A		Amiante non détecté

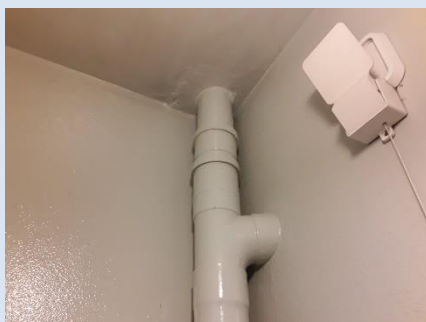
PRELEVEMENT : 67LAJ0502P004			
NOM DU CLIENT	NUMERO DU DOSSIER	PIECE OU LOCAL	
OPH77	67LAJ0502 13/11/2018	WC	
ELEMENT	DESCRIPTIF DU LABORATOIRE	DATE DE PRELEVEMENT	NOM DE L'OPERATEUR
Enduit / Peinture béton	Enduit plâtreux blanc + peinture non séparable	13/11/2018	BEDEL Gaetan
LOCALISATION		RESULTAT	
Plafond		Amiante non détecté

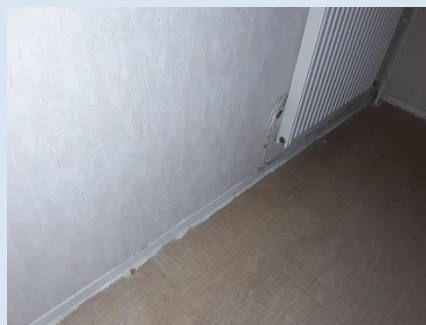
PRELEVEMENT : 67LAJ0502P005			
NOM DU CLIENT	NUMERO DU DOSSIER	PIECE OU LOCAL	
OPH77	67LAJ0502 13/11/2018	Chambre 1	
ELEMENT	DESCRIPTIF DU LABORATOIRE	DATE DE PRELEVEMENT	NOM DE L'OPERATEUR
Enduit / Peinture béton	Enduit plâtreux blanc en faible quantité non séparable + papier peint	13/11/2018	BEDEL Gaetan
LOCALISATION		RESULTAT	
Mur A		Amiante non détecté

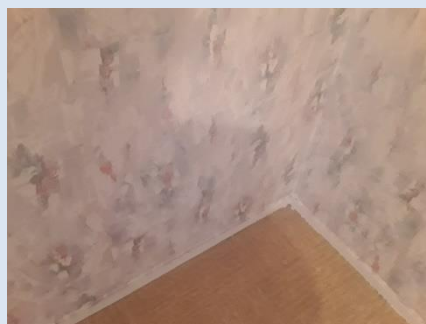
PRELEVEMENT : 67LAJ0502P006			
NOM DU CLIENT	NUMERO DU DOSSIER	PIECE OU LOCAL	
OPH77	67LAJ0502 13/11/2018	Chambre 2	
ELEMENT	DESCRIPTIF DU LABORATOIRE	DATE DE PRELEVEMENT	NOM DE L'OPERATEUR
Enduit / Peinture	Enduit plâtreux blanc en vrac	13/11/2018	BEDEL Gaetan
LOCALISATION		RESULTAT	
Mur A		Amiante non détecté

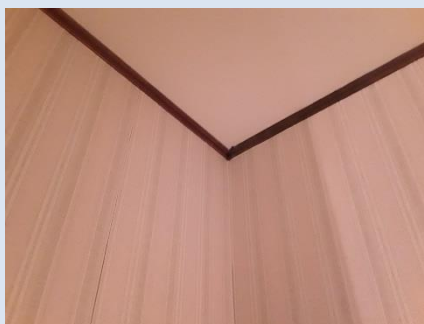
PRELEVEMENT : 67LAJ0502P007			
NOM DU CLIENT	NUMERO DU DOSSIER	PIECE OU LOCAL	
OPH77	67LAJ0502 13/11/2018	Couloir	
ELEMENT	DESCRIPTIF DU LABORATOIRE	DATE DE PRELEVEMENT	NOM DE L'OPERATEUR
Enduit / Peinture béton	Matériau gris en faible quantité en vrac non séparable + enduit plâtreux blanc en faible quantité en vrac	13/11/2018	BEDEL Gaetan
LOCALISATION		RESULTAT	
Plafond		Amiante non détecté

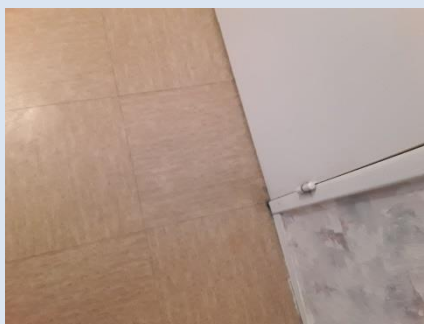
PRELEVEMENT : 67LAJ0502P008			
NOM DU CLIENT	NUMERO DU DOSSIER	PIECE OU LOCAL	
OPH77	67LAJ0502 13/11/2018	Chambre 2	
ELEMENT	DESCRIPTIF DU LABORATOIRE	DATE DE PRELEVEMENT	NOM DE L'OPERATEUR
Dalle de sol	Revêtement souple beige + colle polymère jaune non séparable + ragréage rose	13/11/2018	BEDEL Gaetan
LOCALISATION		RESULTAT	
Sol		Amiante non détecté

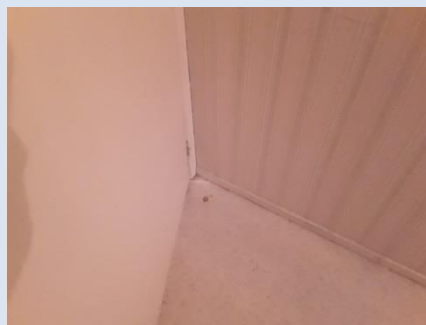
PRELEVEMENT : 67LAJ0502P009			
NOM DU CLIENT	NUMERO DU DOSSIER	PIECE OU LOCAL	
OPH77	67LAJ0502 13/11/2018	Couloir	
ELEMENT	DESCRIPTIF DU LABORATOIRE	DATE DE PRELEVEMENT	NOM DE L'OPERATEUR
Revêtement souple	Revêtement souple blanc + colle polymère jaune non séparable + revêtement souple jaune + colle polymère jaune en faible quantité non séparable + ragréage gris en faible quantité	13/11/2018	BEDEL Gaetan
LOCALISATION		RESULTAT	
Sol		Amiante non détecté	
EMPLACEMENT

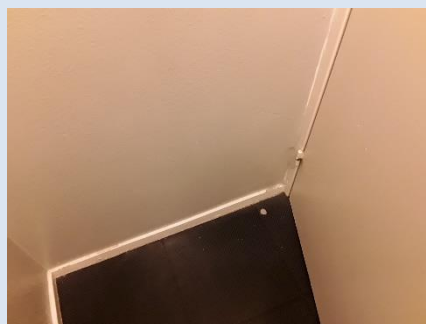
PRELEVEMENT : 67LAJ0502P012			
NOM DU CLIENT	NUMERO DU DOSSIER	PIECE OU LOCAL	
OPH77	67LAJ0502 13/11/2018	WC	
ELEMENT	DESCRIPTIF DU LABORATOIRE	DATE DE PRELEVEMENT	NOM DE L'OPERATEUR
Dalle de sol	Revêtement souple noir + colle polymère jaune non séparable + revêtement souple beige + colle polymère jaune non séparable + ragréage gris	13/11/2018	BEDEL Gaetan
LOCALISATION		RESULTAT	
Sol		Amiante non détecté

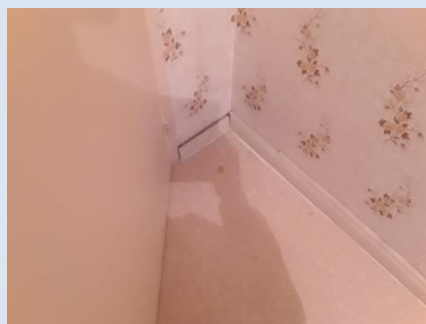
PRELEVEMENT : 67LAJ0502P013			
NOM DU CLIENT	NUMERO DU DOSSIER	PIECE OU LOCAL	
OPH77	67LAJ0502 13/11/2018	Cuisine	
ELEMENT	DESCRIPTIF DU LABORATOIRE	DATE DE PRELEVEMENT	NOM DE L'OPERATEUR
Revêtement souple	Revêtement souple beige	13/11/2018	BEDEL Gaetan
LOCALISATION		RESULTAT	
Sol		Fr1:Amiante non détecté

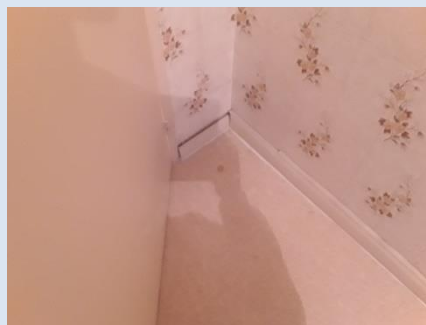
PRELEVEMENT : 67LAJ0502P013			
NOM DU CLIENT	NUMERO DU DOSSIER	PIECE OU LOCAL	
OPH77	67LAJ0502 13/11/2018	Cuisine	
ELEMENT	DESCRIPTIF DU LABORATOIRE	DATE DE PRELEVEMENT	NOM DE L'OPERATEUR
Revêtement souple	Colle polymère jaune non séparable + dalle dure cassante beige + ragréage gris en faible quantité non séparable + sous couche de ragréage blanche en faible quantité non séparable	13/11/2018	BEDEL Gaetan
LOCALISATION		RESULTAT	
Sol		Fr2:Amiante non détecté

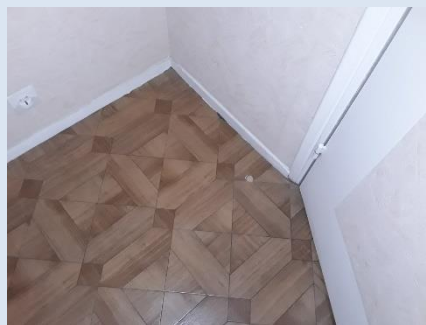
PRELEVEMENT : 67LAJ0502P015			
NOM DU CLIENT	NUMERO DU DOSSIER	PIECE OU LOCAL	
OPH77	67LAJ0502 13/11/2018	Séjour	
ELEMENT	DESCRIPTIF DU LABORATOIRE	DATE DE PRELEVEMENT	NOM DE L'OPERATEUR
Dalle de sol	Revêtement souple marron + revêtement souple gris avec couche fibreuse + colle polymère jaune en faible quantité non séparable + ragréage gris en faible quantité	13/11/2018	BEDEL Gaetan
LOCALISATION		RESULTAT	
Sol		Amiante non détecté

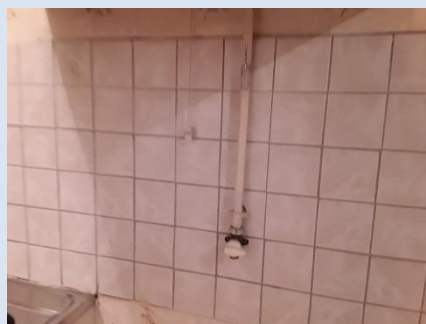
PRELEVEMENT : 67LAJ0502P016			
NOM DU CLIENT	NUMERO DU DOSSIER	PIECE OU LOCAL	
OPH77	67LAJ0502 13/11/2018	Cuisine	
ELEMENT	DESCRIPTIF DU LABORATOIRE	DATE DE PRELEVEMENT	NOM DE L'OPERATEUR
Peinture	Peintures multiples en vrac	13/11/2018	BEDEL Gaetan
LOCALISATION		RESULTAT	
Réseaux de distribution		Amiante non détecté
