Rapport de mission de repérage des matériaux et produits contenant de l'amiante avant réalisation de travaux

Norme NF X 46-020 V .2017

28 RUE DES MEZEREAX

77000 MELUN

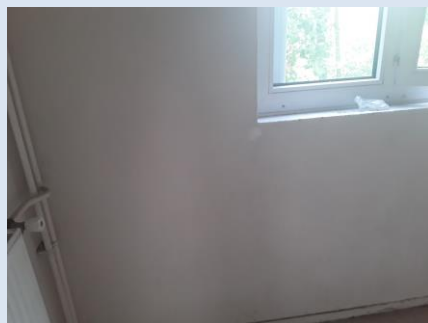
PRELEVEMENT : 67LAK0103P001			
NOM DU CLIENT	NUMERO DU DOSSIER		PIECE OU LOCAL
OPH77	67LAK0103 23/09/2019		Cuisine (Rez de chaussée)
ELEMENT	DESCRIPTIF DU LABORATOIRE	DATE DE PRELEVEMENT	NOM DE L'OPERATEUR
Enduit / Peinture	Peinture non séparable + enduit plâtreux blanc en vrac non séparable + matériau gris en faible quantité non séparable	23/09/2019	HOZE Lionel
LOCALISATION		RESULTAT	
Mur A		Amiante non détecté

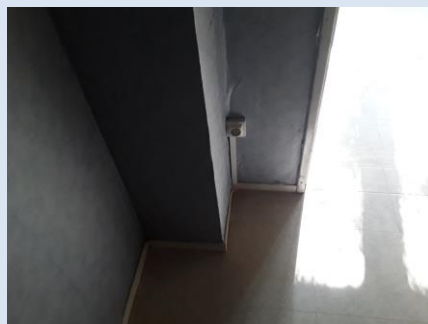
PRELEVEMENT : 67LAK0103P002			
NOM DU CLIENT	NUMERO DU DOSSIER		PIECE OU LOCAL
OPH77	67LAK0103 23/09/2019		Buanderie (Rez de chaussée)
ELEMENT	DESCRIPTIF DU LABORATOIRE	DATE DE PRELEVEMENT	NOM DE L'OPERATEUR
Enduit / Calicot	Papier peint avec poussières non séparable + carton non séparable + enduit plâtreux blanc	23/09/2019	HOZE Lionel
LOCALISATION		RESULTAT	
Mur B		Amiante non détecté

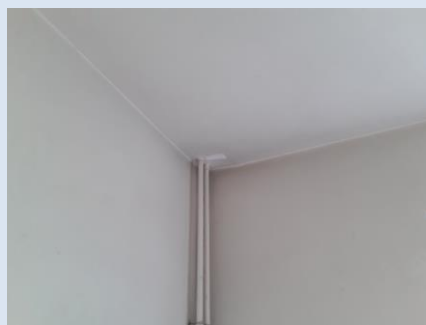
PRELEVEMENT : 67LAK0103P003			
NOM DU CLIENT	NUMERO DU DOSSIER	PIECE OU LOCAL	
OPH77	67LAK0103 23/09/2019	Cuisine (Rez de chaussée)	
ELEMENT	DESCRIPTIF DU LABORATOIRE	DATE DE PRELEVEMENT	NOM DE L'OPERATEUR
Enduit / Peinture	Peintures multiples non séparable + enduit plâtreux blanc en vrac non séparable + matériau gris en faible quantité non séparable	23/09/2019	HOZE Lionel
LOCALISATION		RESULTAT	
Plafond		Amiante non détecté	
EMPLACEMENT

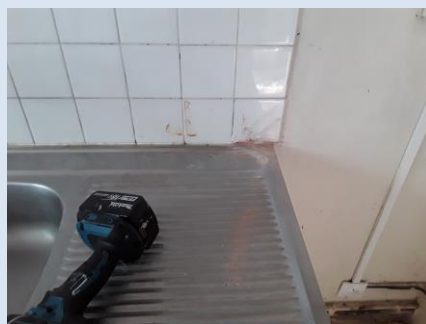
PRELEVEMENT : 67LAK0103P004			
NOM DU CLIENT	NUMERO DU DOSSIER	PIECE OU LOCAL	
OPH77	67LAK0103 23/09/2019	Cuisine (Rez de chaussée)	
ELEMENT	DESCRIPTIF DU LABORATOIRE	DATE DE PRELEVEMENT	NOM DE L'OPERATEUR
Colle faïence	Carrelage	23/09/2019	HOZE Lionel
LOCALISATION		RESULTAT	
Mur B		Fr1:Amiante non détecté	
EMPLACEMENT

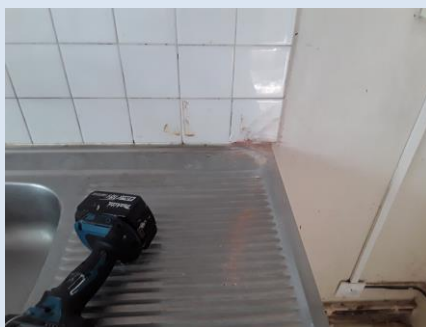
PRELEVEMENT : 67LAK0103P004

NOM DU CLIENT	NUMERO DU DOSSIER	PIECE OU LOCAL	
OPH77	67LAK0103 23/09/2019	Cuisine (Rez de chaussée)	
ELEMENT	DESCRIPTIF DU LABORATOIRE	DATE DE PRELEVEMENT	NOM DE L'OPERATEUR
Colle faïence	Colle beige en faible quantité	23/09/2019	HOZE Lionel
LOCALISATION		RESULTAT	
Mur B		Fr2:Amiante non détecté

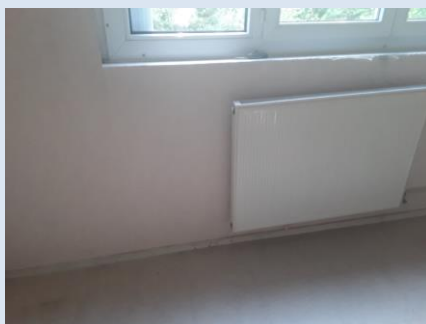
PRELEVEMENT : 67LAK0103P005

NOM DU CLIENT	NUMERO DU DOSSIER	PIECE OU LOCAL	
OPH77	67LAK0103 23/09/2019	Séjour (Rez de chaussée)	
ELEMENT	DESCRIPTIF DU LABORATOIRE	DATE DE PRELEVEMENT	NOM DE L'OPERATEUR
Enduit / Peinture	Peinture non séparable + enduit plâtreux blanc en vrac non séparable + matériau gris en faible quantité non séparable	23/09/2019	HOZE Lionel
LOCALISATION		RESULTAT	
Mur B		Amiante non détecté

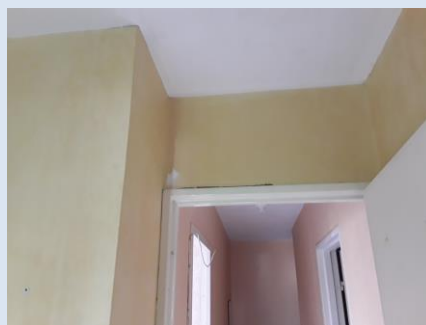
PRELEVEMENT : 67LAK0103P006			
NOM DU CLIENT	NUMERO DU DOSSIER		PIECE OU LOCAL
OPH77	67LAK0103 23/09/2019		Chambre 1 (Rez de chaussée)
ELEMENT	DESCRIPTIF DU LABORATOIRE	DATE DE PRELEVEMENT	NOM DE L'OPERATEUR
Enduit / Calicot	Peintures multiples non séparable + papier peint non séparable + carton non séparable + enduit plâtreux blanc	23/09/2019	HOZE Lionel
LOCALISATION		RESULTAT	
Mur F		Amiante non détecté	
EMPLACEMENT

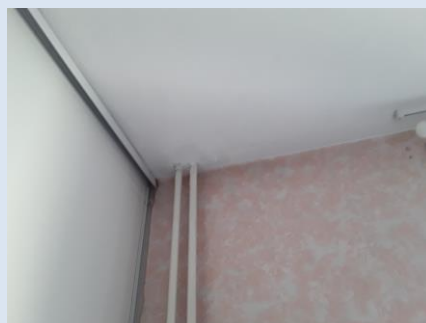
PRELEVEMENT : 67LAK0103P007			
NOM DU CLIENT	NUMERO DU DOSSIER		PIECE OU LOCAL
OPH77	67LAK0103 23/09/2019		Chambre 2 (Rez de chaussée)
ELEMENT	DESCRIPTIF DU LABORATOIRE	DATE DE PRELEVEMENT	NOM DE L'OPERATEUR
Enduit / Peinture	Peinture non séparable + enduit plâtreux blanc en vrac non séparable	23/09/2019	HOZE Lionel
LOCALISATION		RESULTAT	
Plafond		Amiante non détecté	
EMPLACEMENT
