# Rapport de repérage des matériaux et produits contenant de l'amiante avant réalisation de travaux dans un immeuble bâti

28 Rue des Mezereaux - Logement 3 - R+3 - ESC AK  
77000 MELUN

**Date du rapport :** 17/03/2020

67LAK0303 17/03/2020 - 03:59

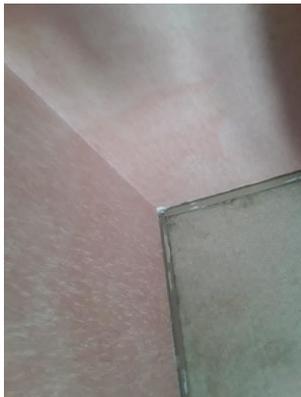
Identification : P002
Pièce et étage : Chambre 2 R+3
Localisation : Mur A
Parties d'ouvrages ou de composants : Autres (Enduit plaque de plâtre)
Descriptif Laboratoire : Papier peint non séparable + peinture non séparable + enduit plâtreux blanc non séparable + papier non séparable + matériau plâtreux blanc avec couche cartonnée
Résultat (justification) : Amiante détecté (RESULTAT ANALYSE)

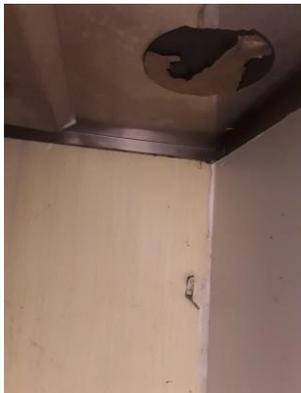
Identification : P014

Pièce et étage : Cuisine R+3

Localisation : Sous évier

Parties d'ouvrages ou de composants : Autres (Revêtement bitumineux)

Descriptif Laboratoire : Matériau brillant non séparable + matériau bitumineux noir

Résultat (justification) : Amiante non détectée (RESULTAT ANALYSE)

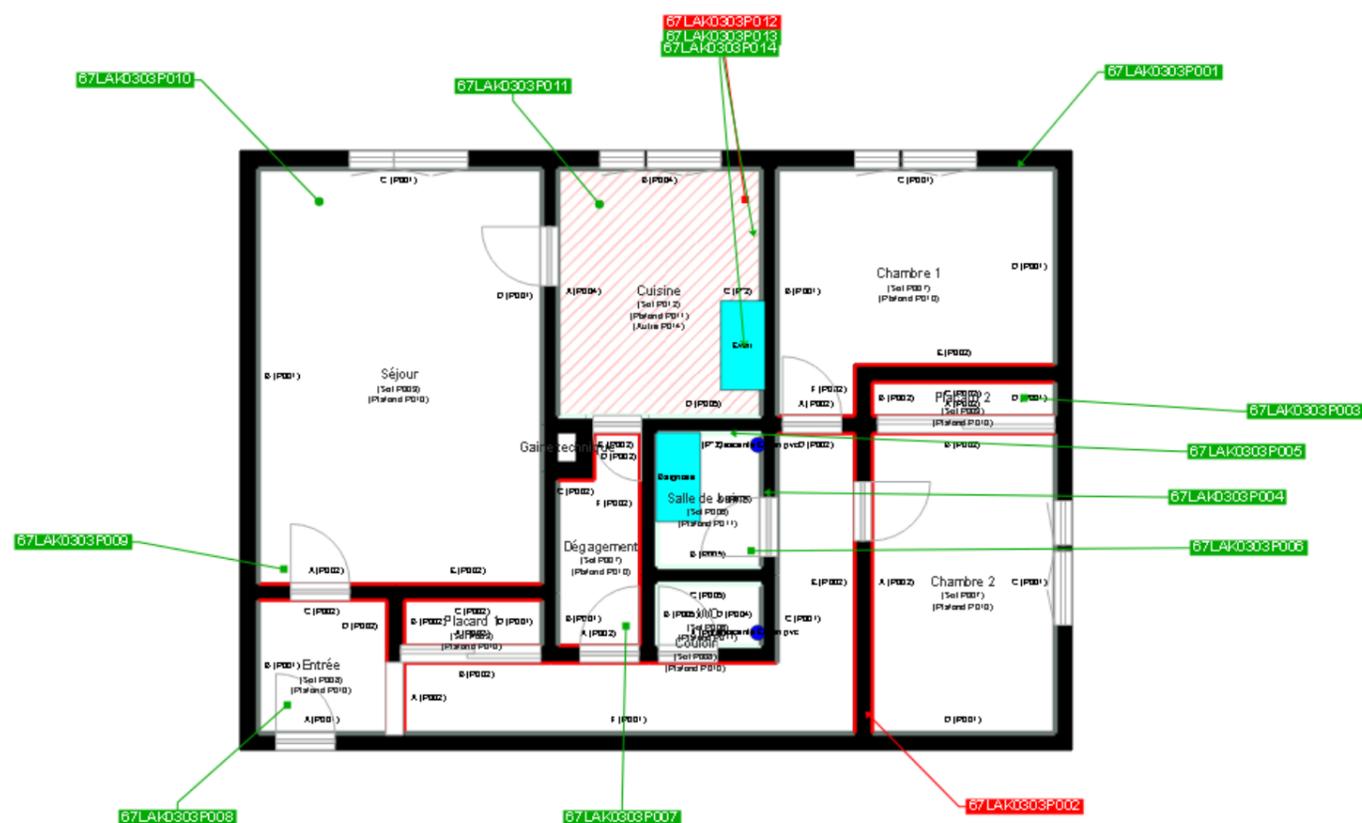
## PLANCHE DE REPERAGE

Descente EU en pvc
