Rapport de mission de repérage des matériaux et produits contenant de l'amiante avant réalisation de travaux

PROGRAMME 67LAF0203

44 RUE LAVOISIER - APT 3

RAPPORT N° :	OPH77 67LAF0203	Date d'émission du rapport :	10/08/2017
Le repérage a été réalisé le :	01/08/2017	Accompagnateur :	
Par :	Gauthier LOVERGNE	Laboratoire d'Analyses :	ITGA
N° certificat de qualification :	CPDI 4154	Adresse laboratoire :	3 RUE ARMAND HERPIN LACROIX - CS 46537 35065 RENNES CEDEX
Date d'obtention :	09/11/2016	Numéro d'accréditation :	1-5967
Le présent rapport est établi par une personne dont les compétences sont certifiées par :	I.CERT PARC EDONIA - BAT G - RUE DE LA TERRE VICTORIA - 35760 SAINT GREGOIRE	Organisme d'assurance professionnelle :	ALLIANZ
		Adresse assurance :	Direction Opérations Entreprises 5C Esplanade Charles de Gaulle 33081 BORDEAUX CEDEX
		N° de contrat d'assurance :	55897385
		Date de validité :	31/12/2017

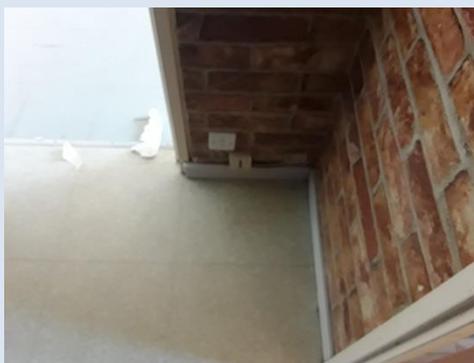
PRELEVEMENT : 67LAF0203P002		
NOM DU CLIENT	NUMERO DU DOSSIER	PIECE OU LOCAL
OPH77	67LAF0203 01/08/2017	Entrée
MATERIAU	DATE DE PRELEVEMENT	NOM DE L'OPERATEUR
Revêtement souple beige + colle polymère jaune non séparable + ragréage rose	01/08/2017	LOVERGNE Gauthier
LOCALISATION		RESULTAT
Sol		Fr1:Amiante non détecté

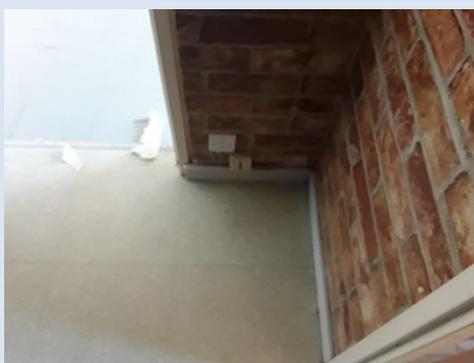
PRELEVEMENT : 67LAF0203P002		
NOM DU CLIENT	NUMERO DU DOSSIER	PIECE OU LOCAL
OPH77	67LAF0203 01/08/2017	Entrée
MATERIAU	DATE DE PRELEVEMENT	NOM DE L'OPERATEUR
Colle bitumineuse noire + ragréage gris non séparable	01/08/2017	LOVERGNE Gauthier
LOCALISATION		RESULTAT
Sol		Fr2:Amiante détecté (Chrysotile)

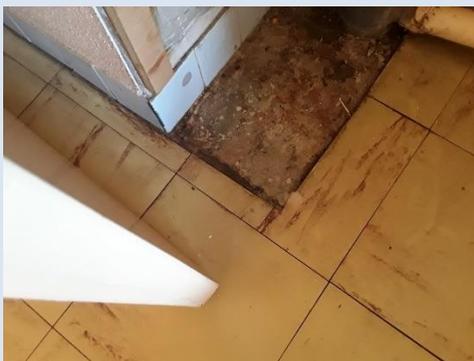
PRELEVEMENT : 67LAF0203P004		
NOM DU CLIENT	NUMERO DU DOSSIER	PIECE OU LOCAL
OPH77	67LAF0203 01/08/2017	Cuisine
MATERIAU	DATE DE PRELEVEMENT	NOM DE L'OPERATEUR
Ragréage gris + sous couche de ragréage blanche non séparable	01/08/2017	LOVERGNE Gauthier
LOCALISATION		RESULTAT
Sol		Fr2:Amiante non détecté

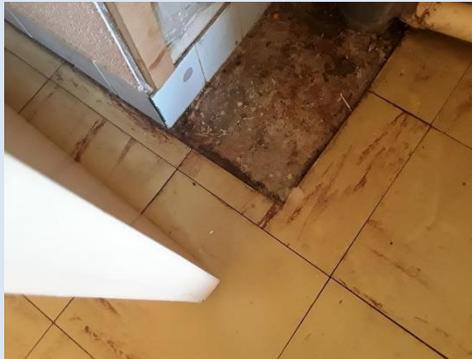
PRELEVEMENT : 67LAF0203P004		
NOM DU CLIENT	NUMERO DU DOSSIER	PIECE OU LOCAL
OPH77	67LAF0203 01/08/2017	Cuisine
MATERIAU	DATE DE PRELEVEMENT	NOM DE L'OPERATEUR
Dalle dure cassante beige	01/08/2017	LOVERGNE Gauthier
LOCALISATION		RESULTAT
Sol		Fr1:Amiante détecté (Chrysotile)

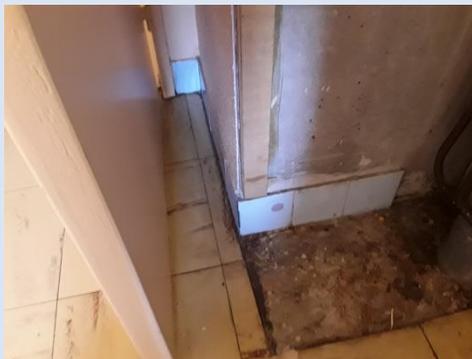
PRELEVEMENT : 67LAF0203P005		
NOM DU CLIENT	NUMERO DU DOSSIER	PIECE OU LOCAL
OPH77	67LAF0203 01/08/2017	Cuisine
MATERIAU	DATE DE PRELEVEMENT	NOM DE L'OPERATEUR
Carrelage	01/08/2017	LOVERGNE Gauthier
LOCALISATION		RESULTAT
Mur D		Amiante non détecté

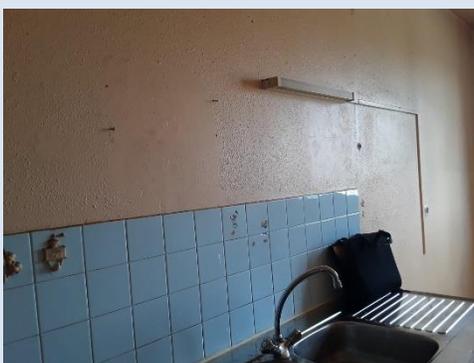
PRELEVEMENT : 67LAF0203P006		
NOM DU CLIENT	NUMERO DU DOSSIER	PIECE OU LOCAL
OPH77	67LAF0203 01/08/2017	Cuisine
MATERIAU	DATE DE PRELEVEMENT	NOM DE L'OPERATEUR
Enduit plâtreux blanc en vrac + peinture non séparable	01/08/2017	LOVERGNE Gauthier
LOCALISATION		RESULTAT
Mur A		Amiante non détecté

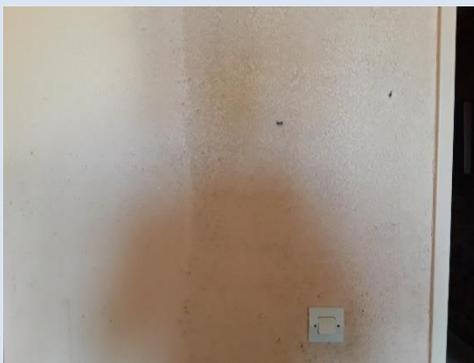
PRELEVEMENT : 67LAF0203P007		
NOM DU CLIENT	NUMERO DU DOSSIER	PIECE OU LOCAL
OPH77	67LAF0203 01/08/2017	Cuisine
MATERIAU	DATE DE PRELEVEMENT	NOM DE L'OPERATEUR
Enduit plâtreux blanc en vrac + peinture non séparable	01/08/2017	LOVERGNE Gauthier
LOCALISATION		RESULTAT
Mur D		Amiante non détecté

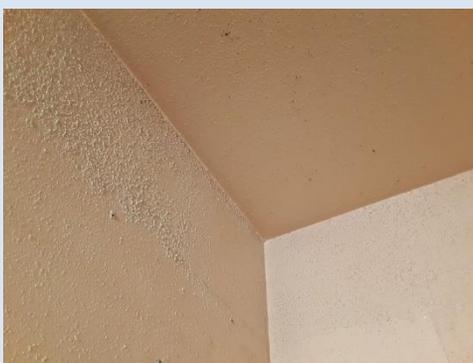
PRELEVEMENT : 67LAF0203P008		
NOM DU CLIENT	NUMERO DU DOSSIER	PIECE OU LOCAL
OPH77	67LAF0203 01/08/2017	Cuisine
MATERIAU	DATE DE PRELEVEMENT	NOM DE L'OPERATEUR
Enduit plâtreux blanc en vrac + peinture non séparable	01/08/2017	LOVERGNE Gauthier
LOCALISATION	RESULTAT	
Plafond	Amiante non détecté

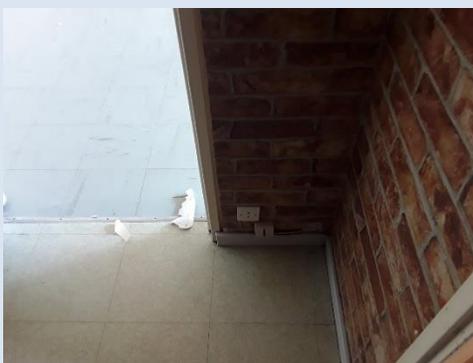
PRELEVEMENT : 67LAF0203P009		
NOM DU CLIENT	NUMERO DU DOSSIER	PIECE OU LOCAL
OPH77	67LAF0203 01/08/2017	Entrée
MATERIAU	DATE DE PRELEVEMENT	NOM DE L'OPERATEUR
Matériau gris en faible quantité non séparable + enduit plâtreux blanc en vrac + peinture non séparable + papier non séparable	01/08/2017	LOVERGNE Gauthier
LOCALISATION	RESULTAT	
Mur A	Amiante non détecté

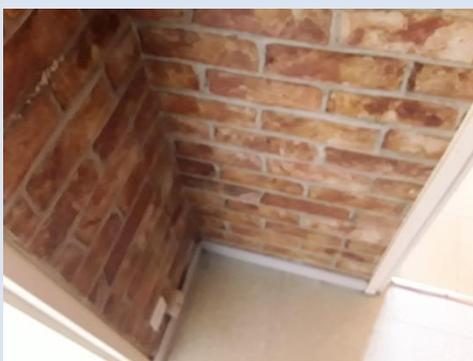
PRELEVEMENT : 67LAF0203P010		
NOM DU CLIENT	NUMERO DU DOSSIER	PIECE OU LOCAL
OPH77	67LAF0203 01/08/2017	Entrée
MATERIAU	DATE DE PRELEVEMENT	NOM DE L'OPERATEUR
Enduit plâtreux blanc en vrac + peinture non séparable	01/08/2017	LOVERGNE Gauthier
LOCALISATION	RESULTAT	
Mur B	Amiante non détecté

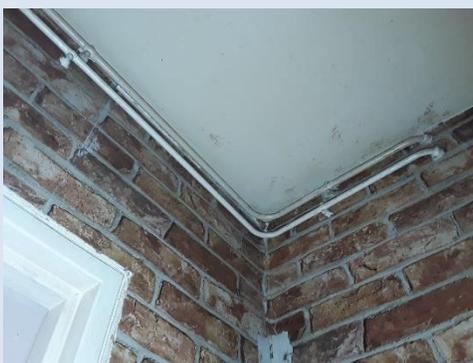
PRELEVEMENT : 67LAF0203P011		
NOM DU CLIENT	NUMERO DU DOSSIER	PIECE OU LOCAL
OPH77	67LAF0203 01/08/2017	Entrée
MATERIAU	DATE DE PRELEVEMENT	NOM DE L'OPERATEUR
Enduit plâtreux blanc en vrac + peinture en faible quantité non séparable	01/08/2017	LOVERGNE Gauthier
LOCALISATION	RESULTAT	
Plafond	Amiante non détecté
