Rapport de mission de repérage des matériaux et produits contenant de l'amiante avant réalisation de travaux

45 RUE LAVOISIER APT 41

77000 MELUN

RAPPORT N° :	OPH77 67LAG0401	Date d'émission du rapport :	08/09/2017
Le repérage a été réalisé le :	01/09/2017	Accompagnateur :	
Par :	Mickaël JULIEN	Laboratoire d'Analyses :	ITGA
N° certificat de qualification :	CPDI 4129	Adresse laboratoire :	3 RUE ARMAND HERPIN LACROIX - CS 46537 35065 RENNES CEDEX
Date d'obtention :	01/01/2017	Numéro d'accréditation :	1-5967
Le présent rapport est établi par une personne dont les compétences sont certifiées par :	I.CERT Parc Edonia - Bâtiment G - Rue de la Terre Victoria - 35760 SAINT-GREGOIRE	Organisme d'assurance professionnelle :	ALLIANZ
		Adresse assurance :	Direction Opérations Entreprises 5C Esplanade Charles de Gaulle 33081 BORDEAUX CEDEX
		N° de contrat d'assurance :	55897385
		Date de validité :	31/12/2017

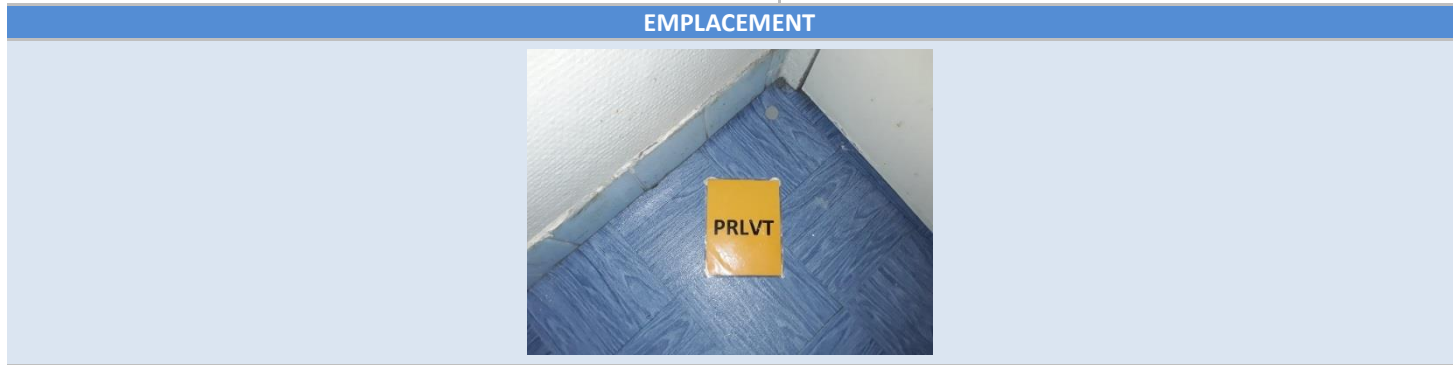
PRELEVEMENT : 67LAG0401P003		
NOM DU CLIENT	NUMERO DU DOSSIER	PIECE OU LOCAL
OPH77	67LAG0401 01/09/2017	WC
MATERIAU	DATE DE PRELEVEMENT	NOM DE L'OPERATEUR
Revêtement souple beige + revêtement souple bleu + colle polymère jaune non séparable + ragréage gris + sous couche de ragréage blanche non séparable	01/09/2017	JULIEN Mickaël

LOCALISATION	RESULTAT
Sol	Amiante non détecté

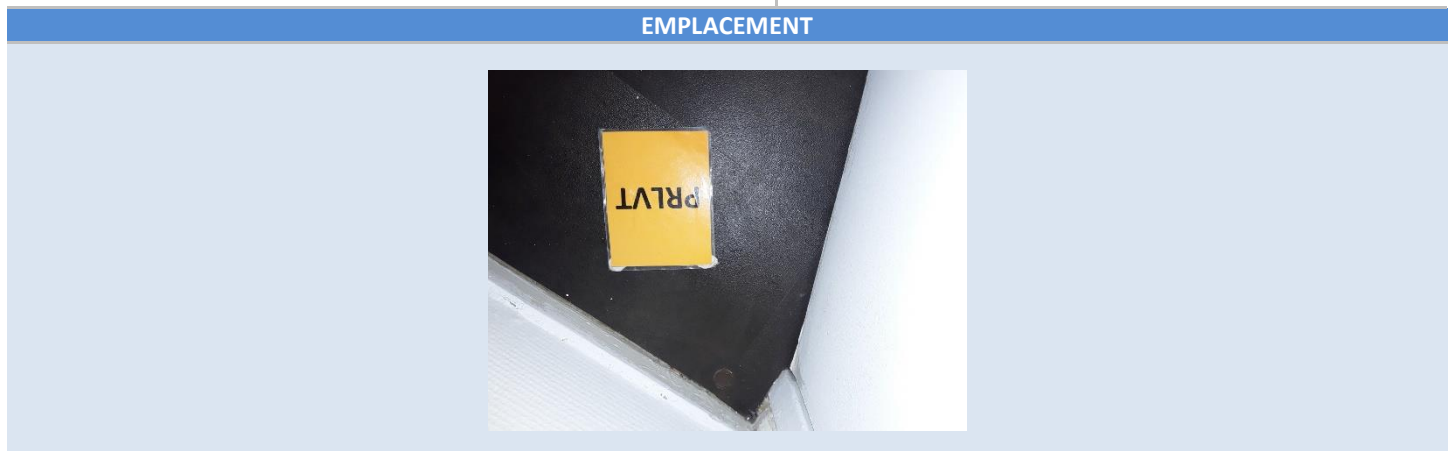
PRELEVEMENT : 67LAG0401P004		
NOM DU CLIENT	NUMERO DU DOSSIER	PIECE OU LOCAL
OPH77	67LAG0401 01/09/2017	Couloir
MATERIAU	DATE DE PRELEVEMENT	NOM DE L'OPERATEUR
Revêtement cassant gris + revêtement cassant beige + revêtement souple beige + colle polymère jaune non séparable + ragréage gris + sous couche de ragréage blanche non séparable	01/09/2017	JULIEN Mickaël

LOCALISATION	RESULTAT
Sol	Amiante non détecté

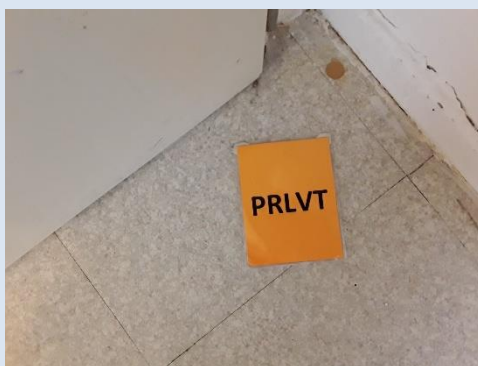
PRELEVEMENT : 67LAG0401P005		
NOM DU CLIENT	NUMERO DU DOSSIER	PIECE OU LOCAL
OPH77	67LAG0401 01/09/2017	Entrée
MATERIAU	DATE DE PRELEVEMENT	NOM DE L'OPERATEUR
Revêtement souple beige + colle polymère jaune non séparable + ragréage gris	01/09/2017	JULIEN Mickaël
LOCALISATION		RESULTAT
Sol		Amiante non détecté

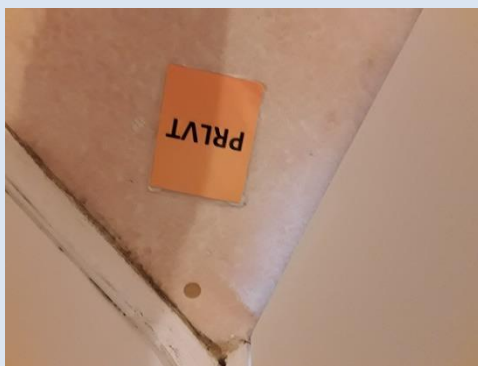
PRELEVEMENT : 67LAG0401P006		
NOM DU CLIENT	NUMERO DU DOSSIER	PIECE OU LOCAL
OPH77	67LAG0401 01/09/2017	Séjour
MATERIAU	DATE DE PRELEVEMENT	NOM DE L'OPERATEUR
Revêtement souple beige	01/09/2017	JULIEN Mickaël
LOCALISATION		RESULTAT
Sol		Fr1:Amiante non détecté

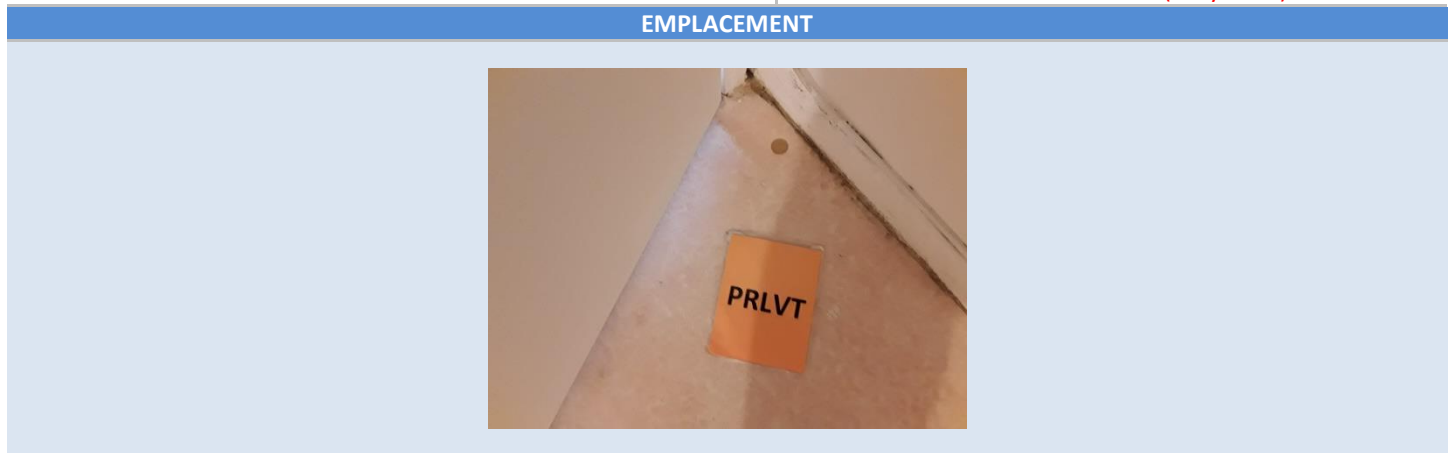
PRELEVEMENT : 67LAG0401P006		
NOM DU CLIENT	NUMERO DU DOSSIER	PIECE OU LOCAL
OPH77	67LAG0401 01/09/2017	Séjour
MATERIAU	DATE DE PRELEVEMENT	NOM DE L'OPERATEUR
Colle polymère jaune non séparable + ragréage gris non séparable + sous couche de ragréage blanche non séparable + colle bitumineuse noire	01/09/2017	JULIEN Mickaël

LOCALISATION	RESULTAT
Sol	Fr2:Amiante détecté (Chrysotile)

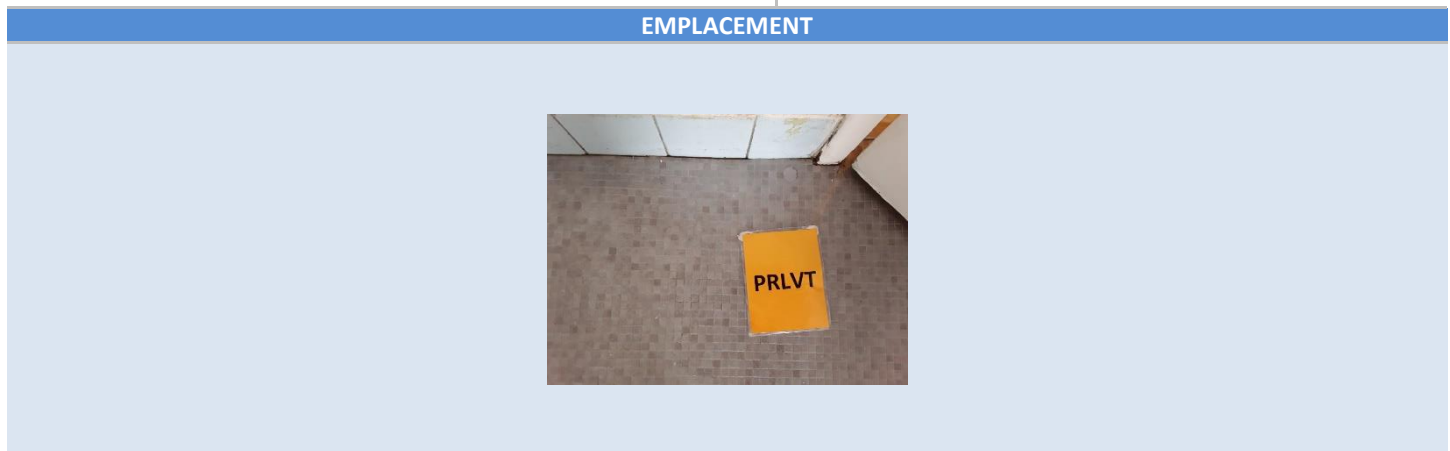
PRELEVEMENT : 67LAG0401P007		
NOM DU CLIENT	NUMERO DU DOSSIER	PIECE OU LOCAL
OPH77	67LAG0401 01/09/2017	Cuisine
MATERIAU	DATE DE PRELEVEMENT	NOM DE L'OPERATEUR
Revêtement souple gris + revêtement cassant marron + colle polymère jaune avec poussières non séparable + ragréage gris	01/09/2017	JULIEN Mickaël

LOCALISATION	RESULTAT
Sol	Fr1:Amiante non détecté

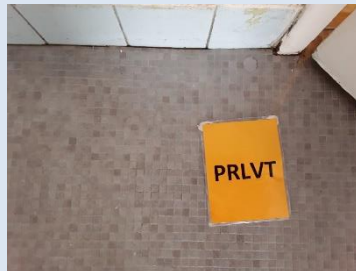
PRELEVEMENT : 67LAG0401P007		
NOM DU CLIENT	NUMERO DU DOSSIER	PIECE OU LOCAL
OPH77	67LAG0401 01/09/2017	Cuisine
MATERIAU	DATE DE PRELEVEMENT	NOM DE L'OPERATEUR
Dalle dure cassante beige	01/09/2017	JULIEN Mickaël
LOCALISATION	RESULTAT	
Sol	Fr2:Amiante non détecté

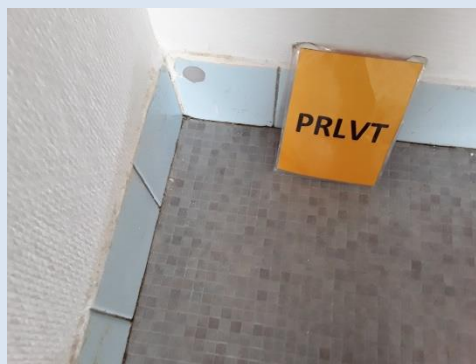
PRELEVEMENT : 67LAG0401P008		
NOM DU CLIENT	NUMERO DU DOSSIER	PIECE OU LOCAL
OPH77	67LAG0401 01/09/2017	Cuisine
MATERIAU	DATE DE PRELEVEMENT	NOM DE L'OPERATEUR
Colle beige + couche plâtreuse blanche non séparable + carrelage	01/09/2017	JULIEN Mickaël
LOCALISATION	RESULTAT	
Mur D	Amiante non détecté
