Rapport de Repérage Amiante Avant réalisation de travaux dans un immeuble bâti

Numéro de dossier : M8452147
Date d'intervention : 03/05/2021

67LAA0103
36 Rue des Mezereaux
77000 Melun

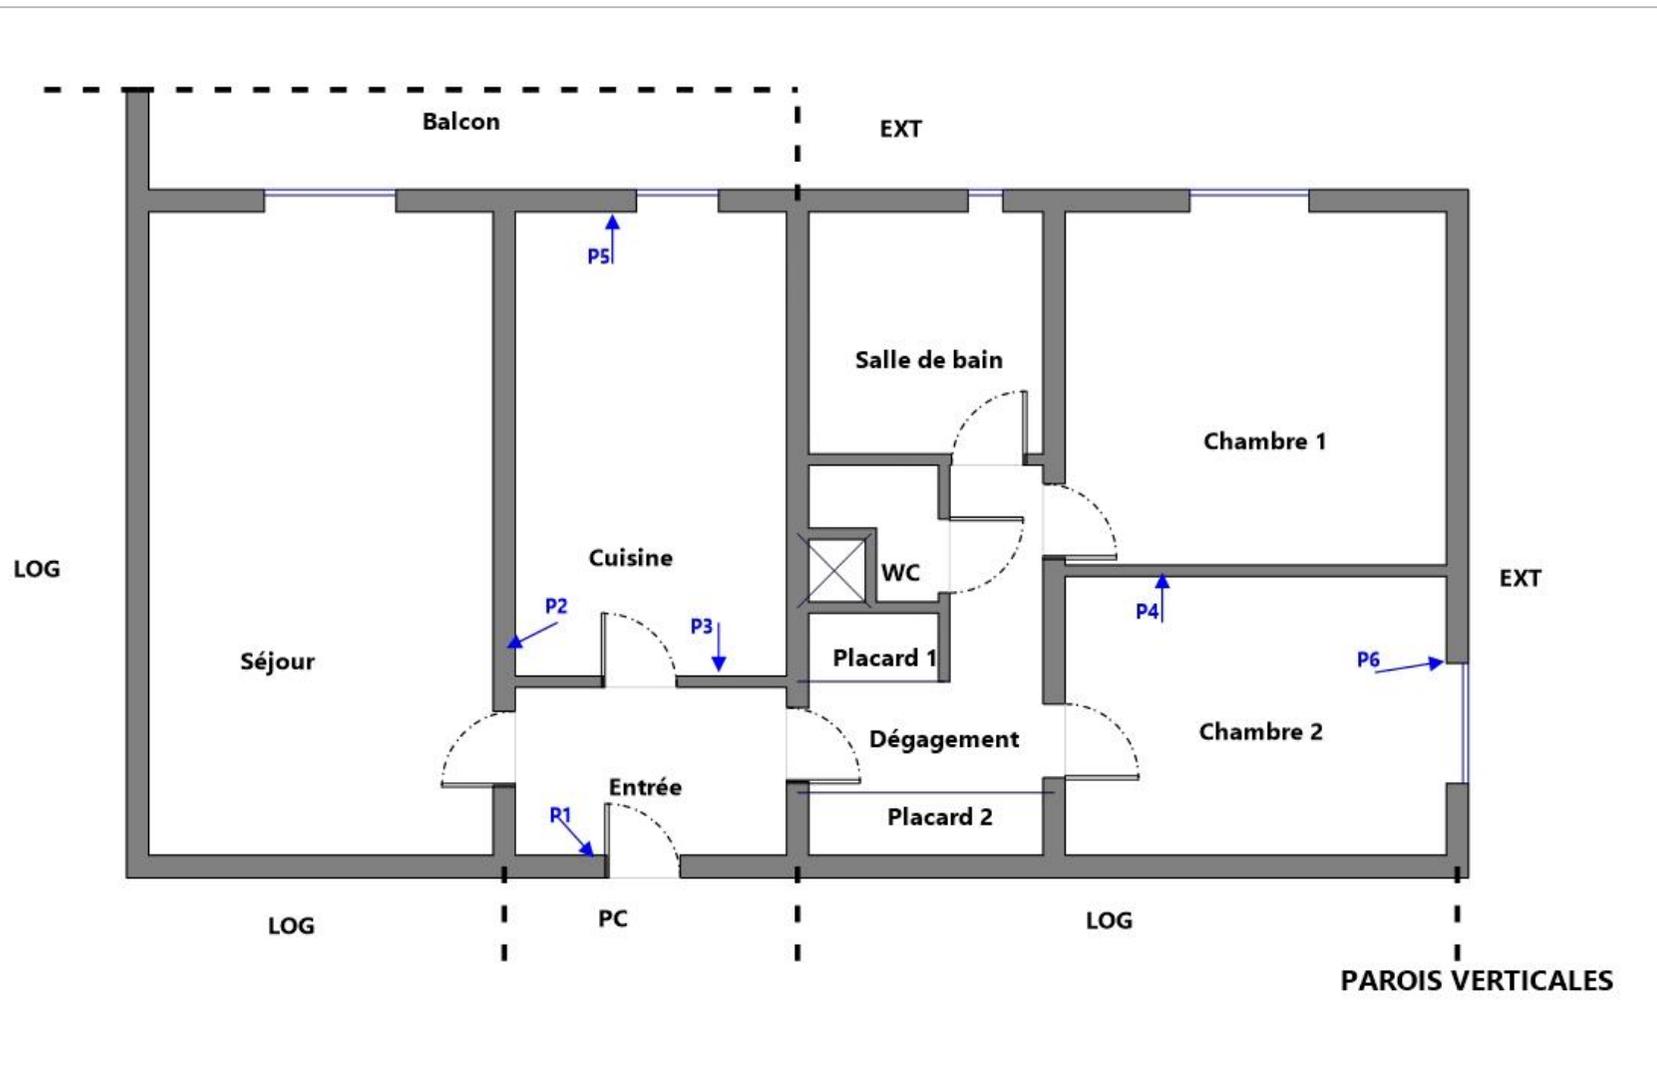
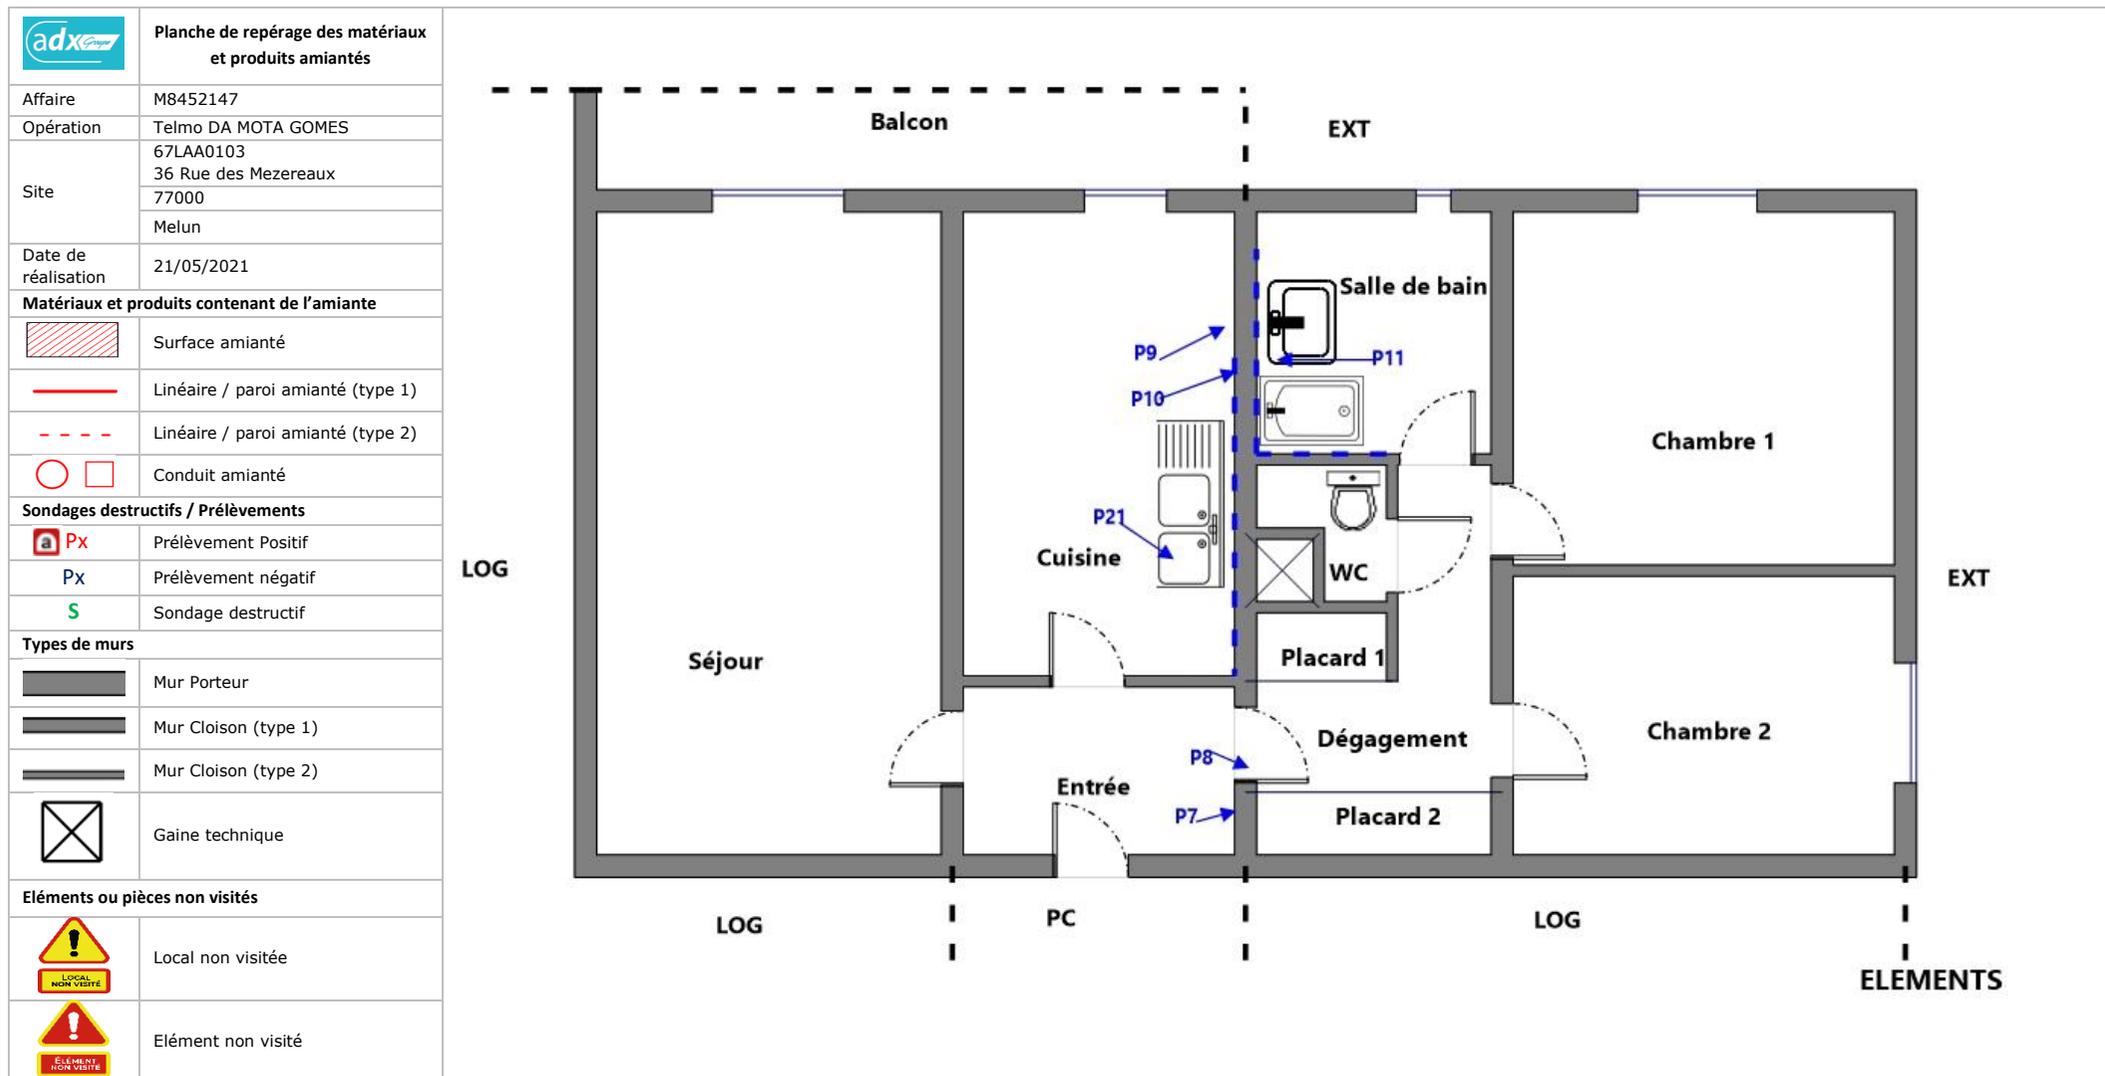
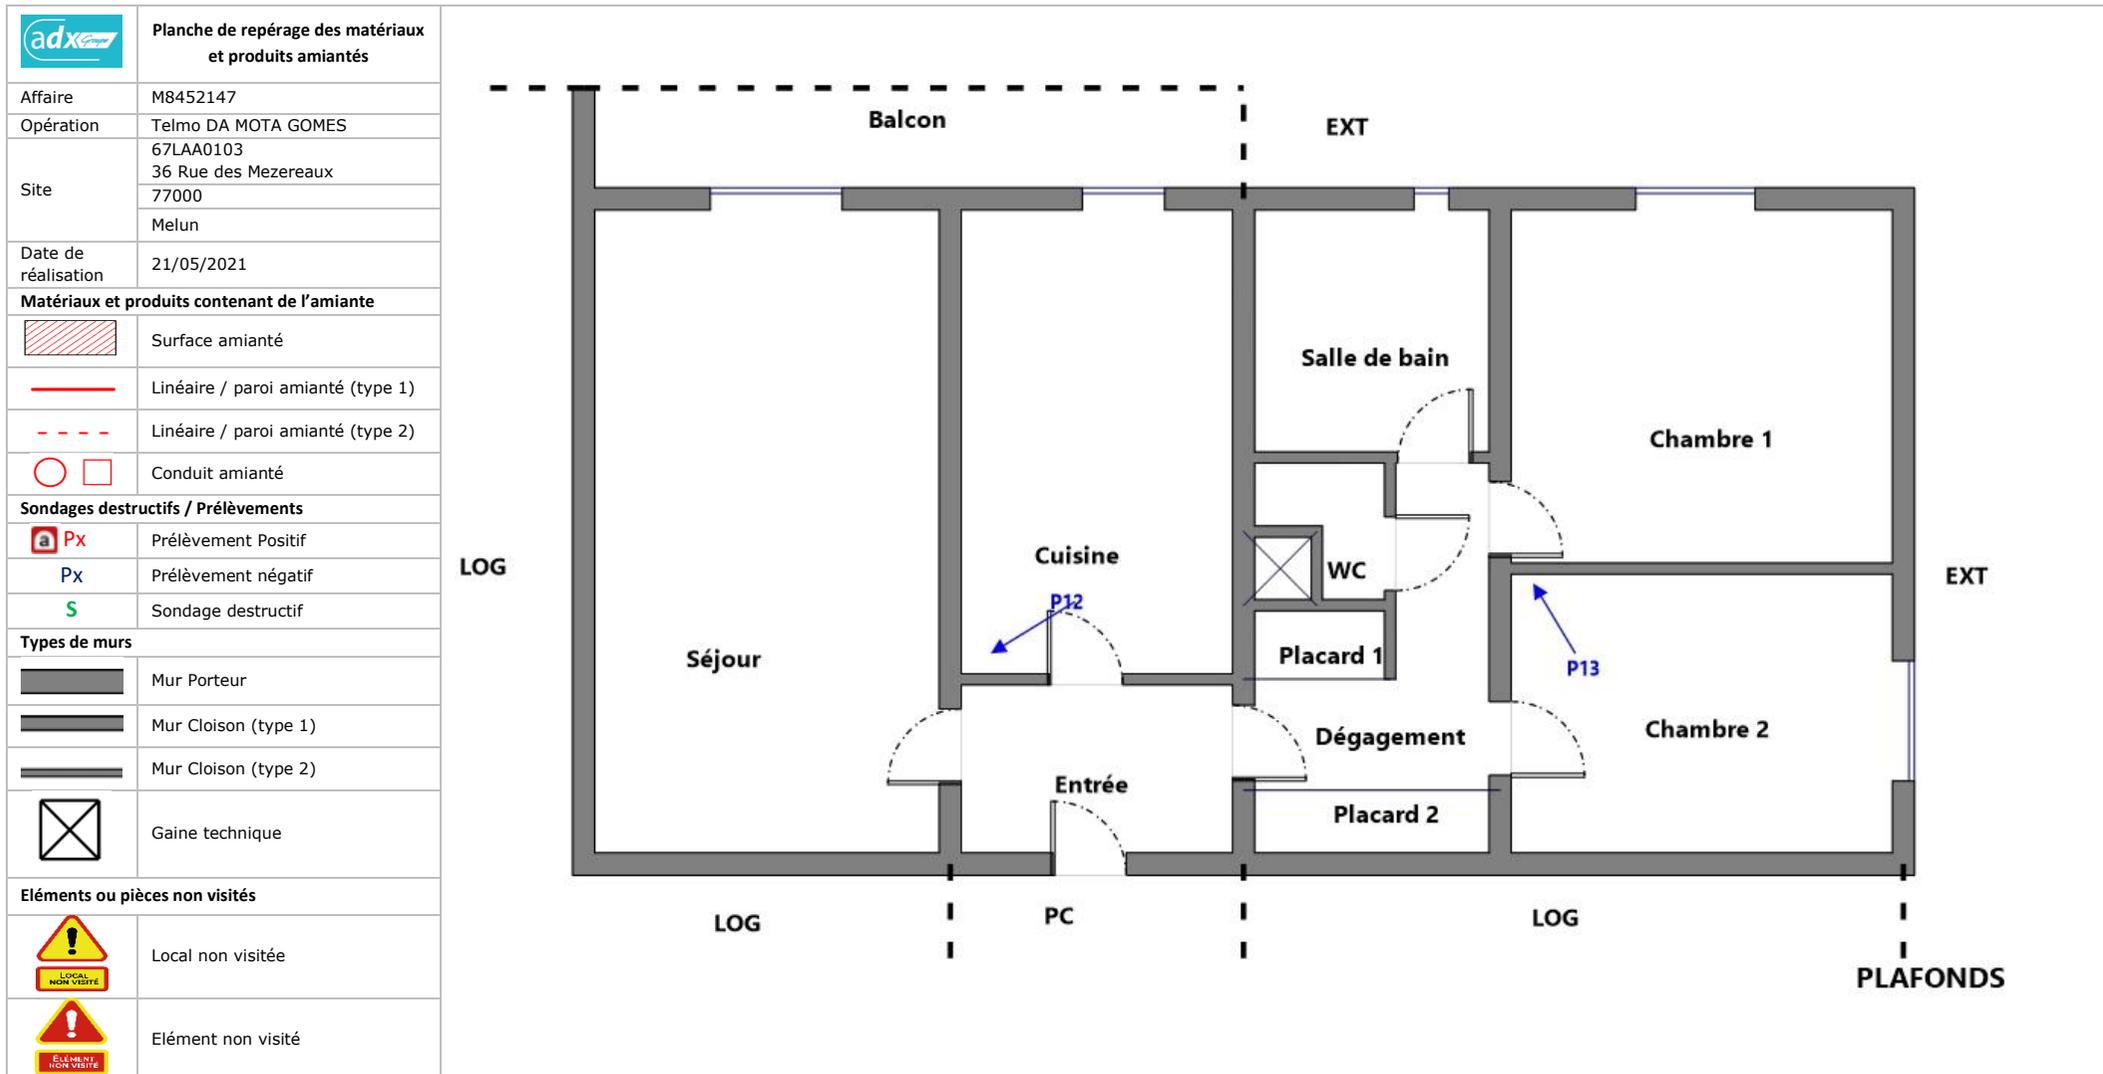
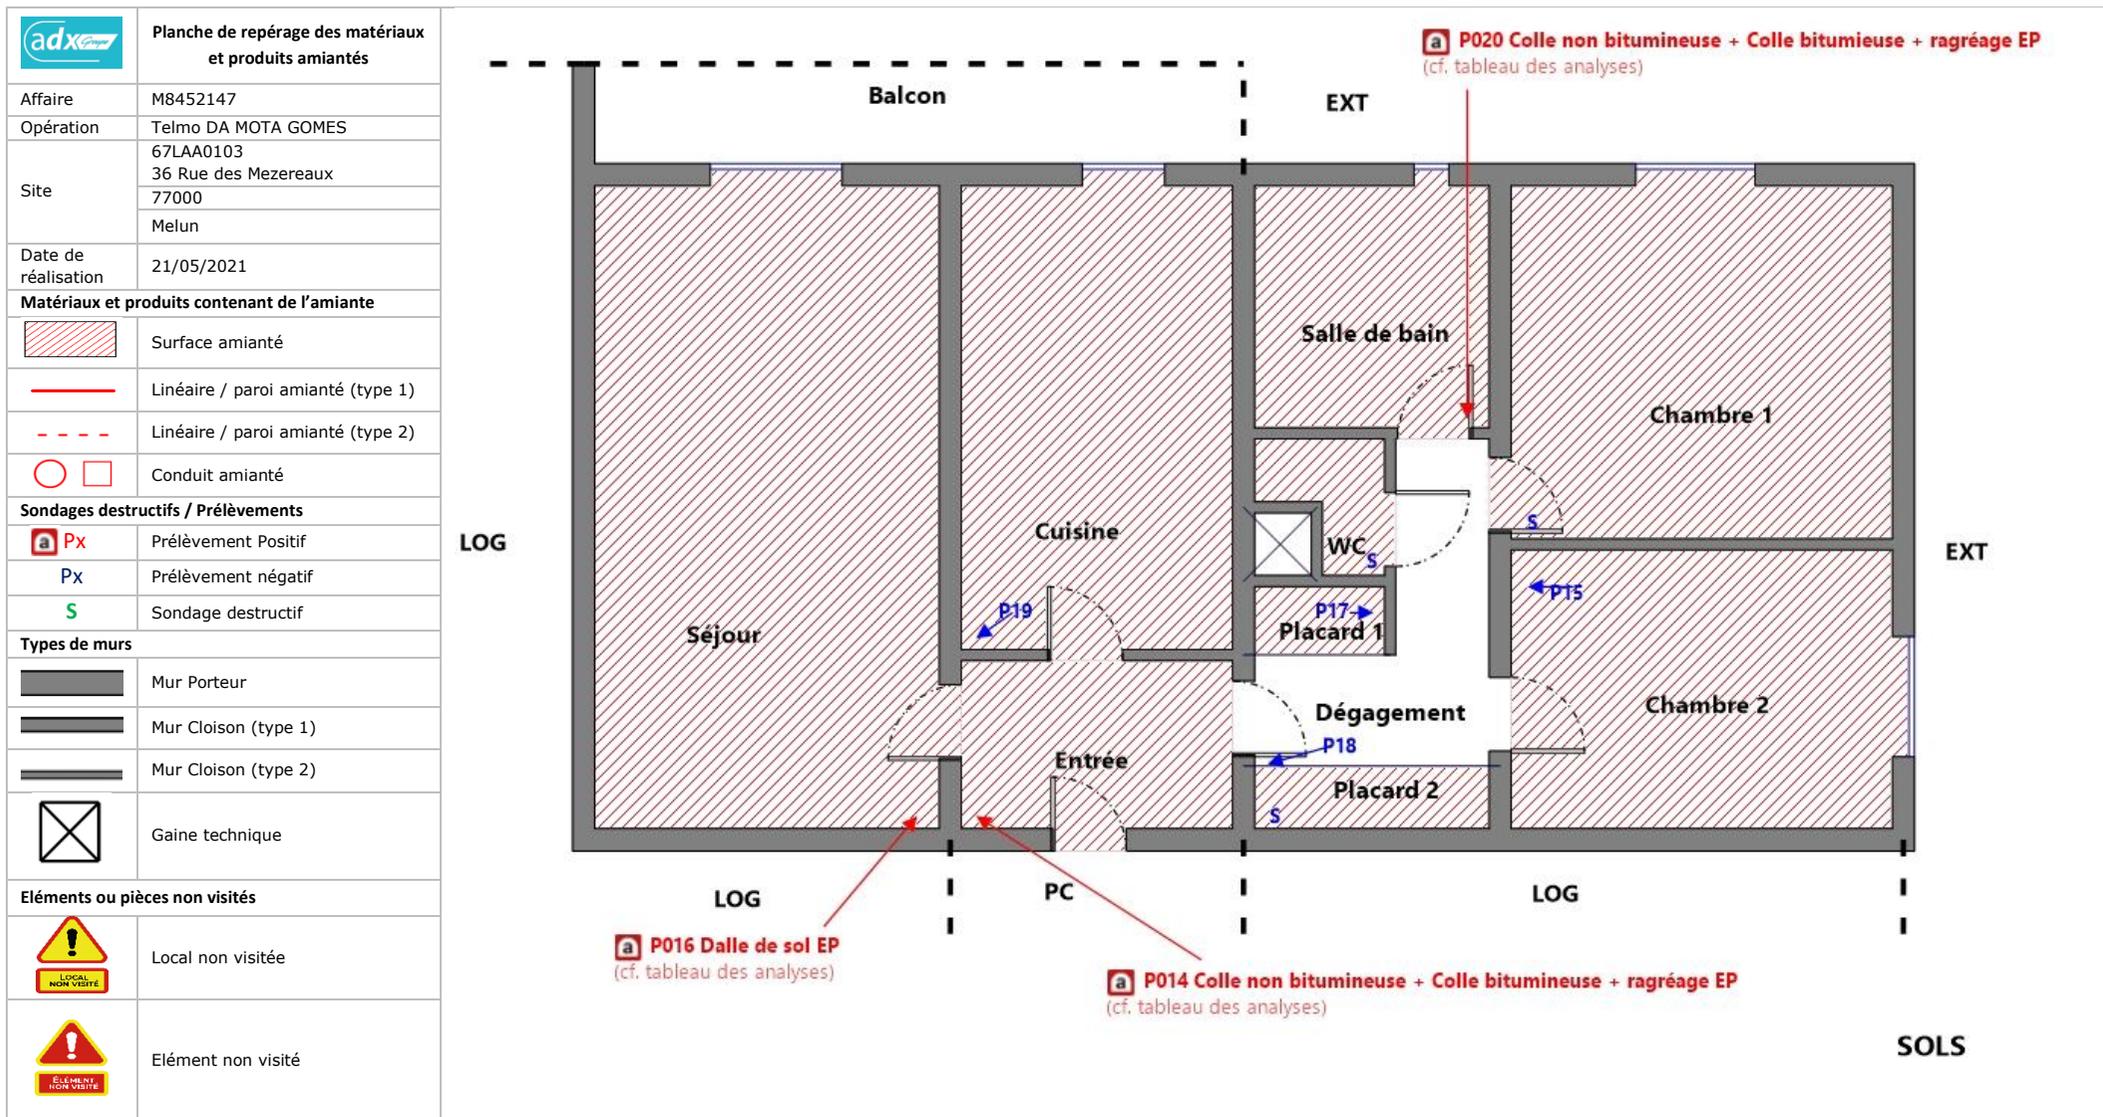
ZPSO	Niveau	Localisation	Zone	Description du prélèvement réalisé*
ZPSO010	1er étage PORTE 03	Entrée; Chambre 1; Chambre 2	Sol	<p>Analyse : P014</p> <ul style="list-style-type: none"> - Phase 1 Matériau souple de type revêtement de sol (beige) (Absence d'amiante) - Phase 2 Matériau de type colle (jaune) ; matériau semi-dur de type ragréage (rose) ; matériau de type colle bitumineux (noir) ; matériau semi-dur (blanc) (Présence d'amiante) <p>Analyse : P015</p> <ul style="list-style-type: none"> - Phase 1 Matériau de type colle (jaune) ; matériau de type peinture (beige) ; matériau souple de type revêtement de sol (beige) (Absence d'amiante) - Phase 2 Matériau de type colle (jaune) ; matériau semi-dur de type ragréage (rose) ; matériau semi-dur (blanc) en traces ; matériau semi-dur (gris) en traces (Absence d'amiante)
ZPSO011	1er étage PORTE 03	Séjour; Placard 1; Placard 2	Sol	<p>Analyse : P016</p> <ul style="list-style-type: none"> - Phase 1 Matériau semi-dur de type dalle de sol (gris) (Présence d'amiante) - Phase 2 Matériau semi-dur de type ragréage (gris) ; matériau semi-dur (blanc) en traces (Absence d'amiante) <p>Analyse : P017</p> <ul style="list-style-type: none"> - Matériau de type colle (jaune) ; matériau semi-dur (blanc) ; matériau semi-dur de type ragréage (gris) (Absence d'amiante)

ZPSO013	1er étage PORTE 03	Cuisine; WC; Salle de bain	Sol	<p>Analyse : P019</p> <ul style="list-style-type: none"> - Phase 1 Matériau souple de type revêtement de sol (beige) (Absence d'amiante) - Phase 2 Matériau de type colle (jaune) ; matériau semi-dur de type ragréage (rose) ; matériau semi-dur (blanc) en traces (Absence d'amiante) <p>Analyse : P020</p> <ul style="list-style-type: none"> - Phase 1 Matériau souple de type revêtement de sol (beige) (Absence d'amiante) - Phase 2 Matériau de type colle (jaune) ; matériau semi-dur de type ragréage (gris) ; matériau de type colle bitumineux (noir) ; matériau semi-dur (blanc) (Présence d'amiante)

Dans le cas où des matériaux contenant de l'amiante ont été repérés, il convient s'il a lieu de confier le désamiantage à une entreprise certifiée. Le repérage est conforme à la réglementation dans le cadre de cette mission. Toutefois, il n'est jamais possible d'être parfaitement exhaustif, dans la mesure où un sondage n'est représentatif qu'à l'endroit précis du support investigué. Il convient donc de rester toujours très vigilant lors des travaux quant à l'éventuelle mise à jour de matériaux suspects ce qui nécessitera un repérage complémentaire.
