Rapport de Repérage des matériaux et produits contenant de l'amiante avant réalisation de travaux dans un immeuble bâti

Numéro de dossier : MA2502023514
Rapport édité le : 27/02/2025

36 Rue Lavoisier
77000 Melun
Bat. N/A; Etage 02; Porte 3

Lot numéro 67LAA0203,

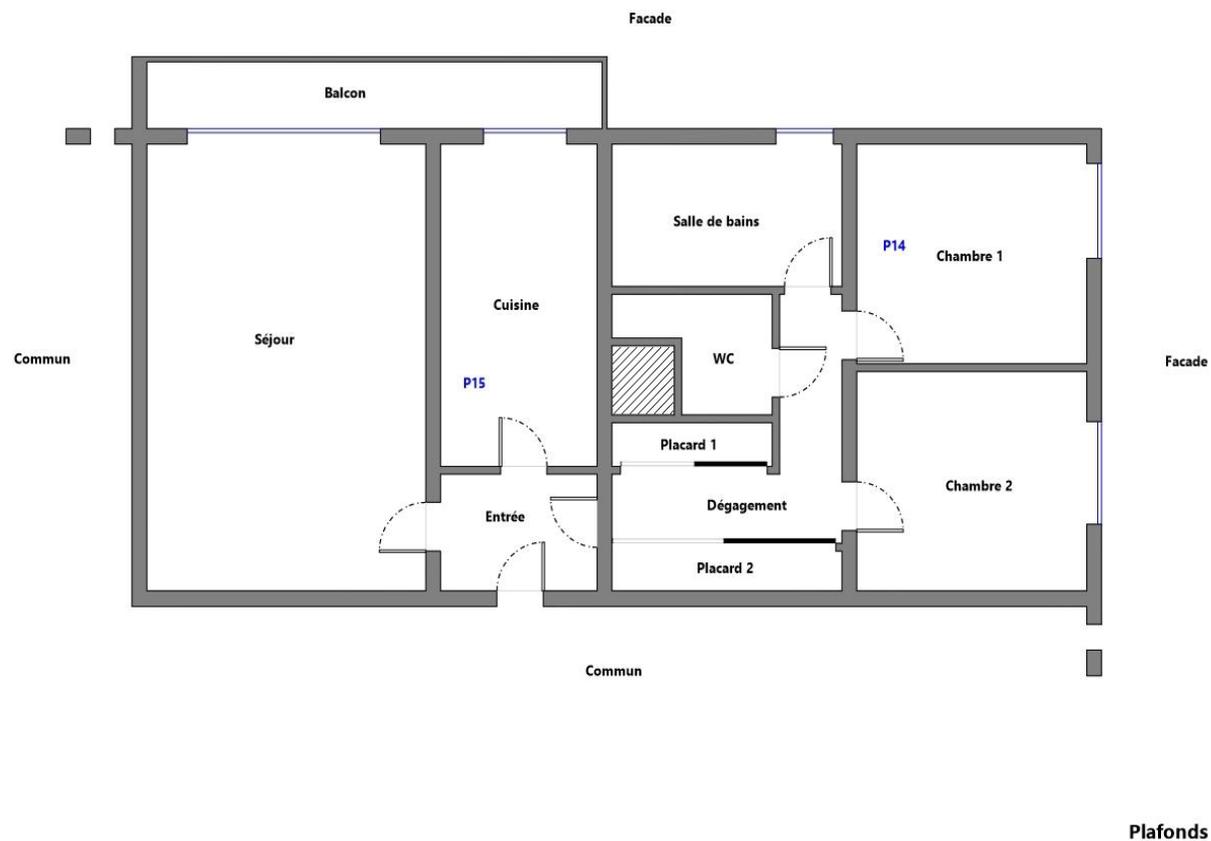
Localisation	Parties du local	Raison
2ème étage Porte 3 - Salle de bains	Baignoire	Accès condamné

Certains locaux, parties de locaux ou composants n'ont pas pu être sondés, des investigations approfondies doivent être réalisées afin d'y vérifier la présence éventuelle d'amiante.
