Rapport de Repérage Amiante Avant réalisation de travaux dans un immeuble bâti

Numéro de dossier : M1990804
Date d'intervention : 31/05/2021

67LAB0101
37 rue des MEZEREAUX
77000 MELUN

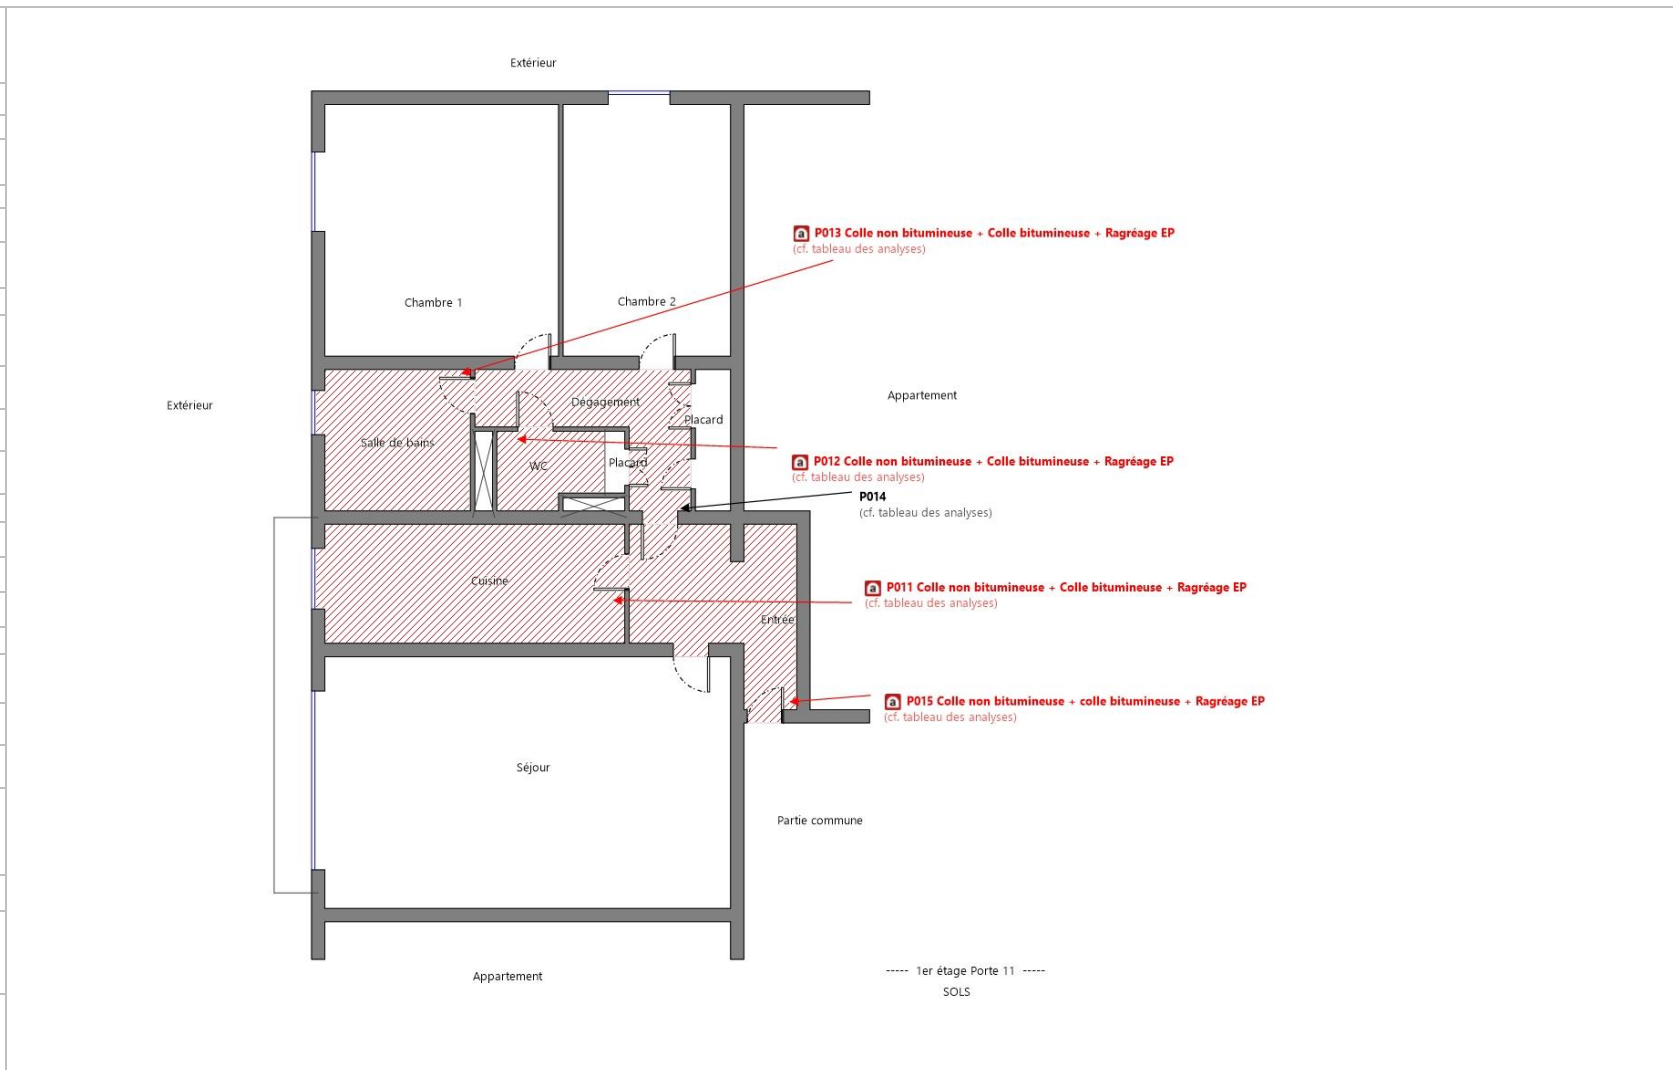
Planche de repérage des matériaux et produits amiantés
Affaire	M1990804
Opération	Ala-Eddine BENDERDOUCH
Site	67LAB0101
	37 rue des MEZEREUX
	77000
	MELUN
Date de réalisation	15/06/2021
Matériaux et produits contenant de l'amiante	
	Surface amianté
	Linéaire / paroi amianté (type 1)
	Linéaire / paroi amianté (type 2)
	Conduit amianté
Sondages destructifs / Prélèvements	
	Px Prélèvement Positif
	Px Prélèvement négatif
	S Sondage destructif
Types de murs	
	Mur Porteur
	Mur Cloison (type 1)
	Mur Cloison (type 2)
	Gaine technique
Éléments ou pièces non visités	
	Local non visitée
	Élément non visité
