Pré-rapport de Repérage Amiante Avant Travaux

Numéro de dossier : MA2111034382 RAAT
Date d'intervention : 15/11/2021

67LAB0302
37 rue des MEZEREUX
77000 MELUN
Porte 2 ; Etage 3EME

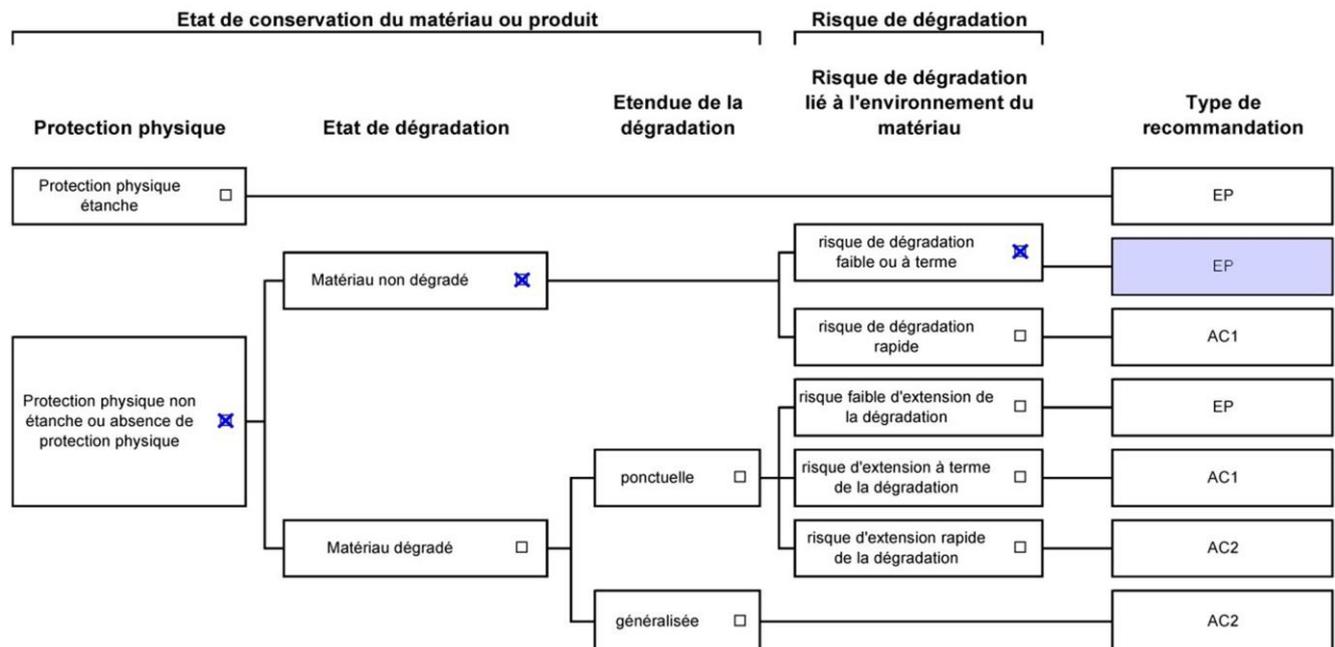
Matériau : Couche1: Revêtement de sol + Couche2: Colle bitumineuse + Couche3: Ragréage

Résultat EP (Z-III-RF)
