Rapport de Repérage des matériaux et produits contenant de l'amiante avant réalisation de travaux dans un immeuble bâti

Numéro de dossier : MA2407115186_c01
Rapport édité le : 17/07/2024

37 rue des MEZEREUX
77000 MELUN
Bat. 37, cage :AB; Etage 04; Porte 4

Lot numéro 67LAB0404,

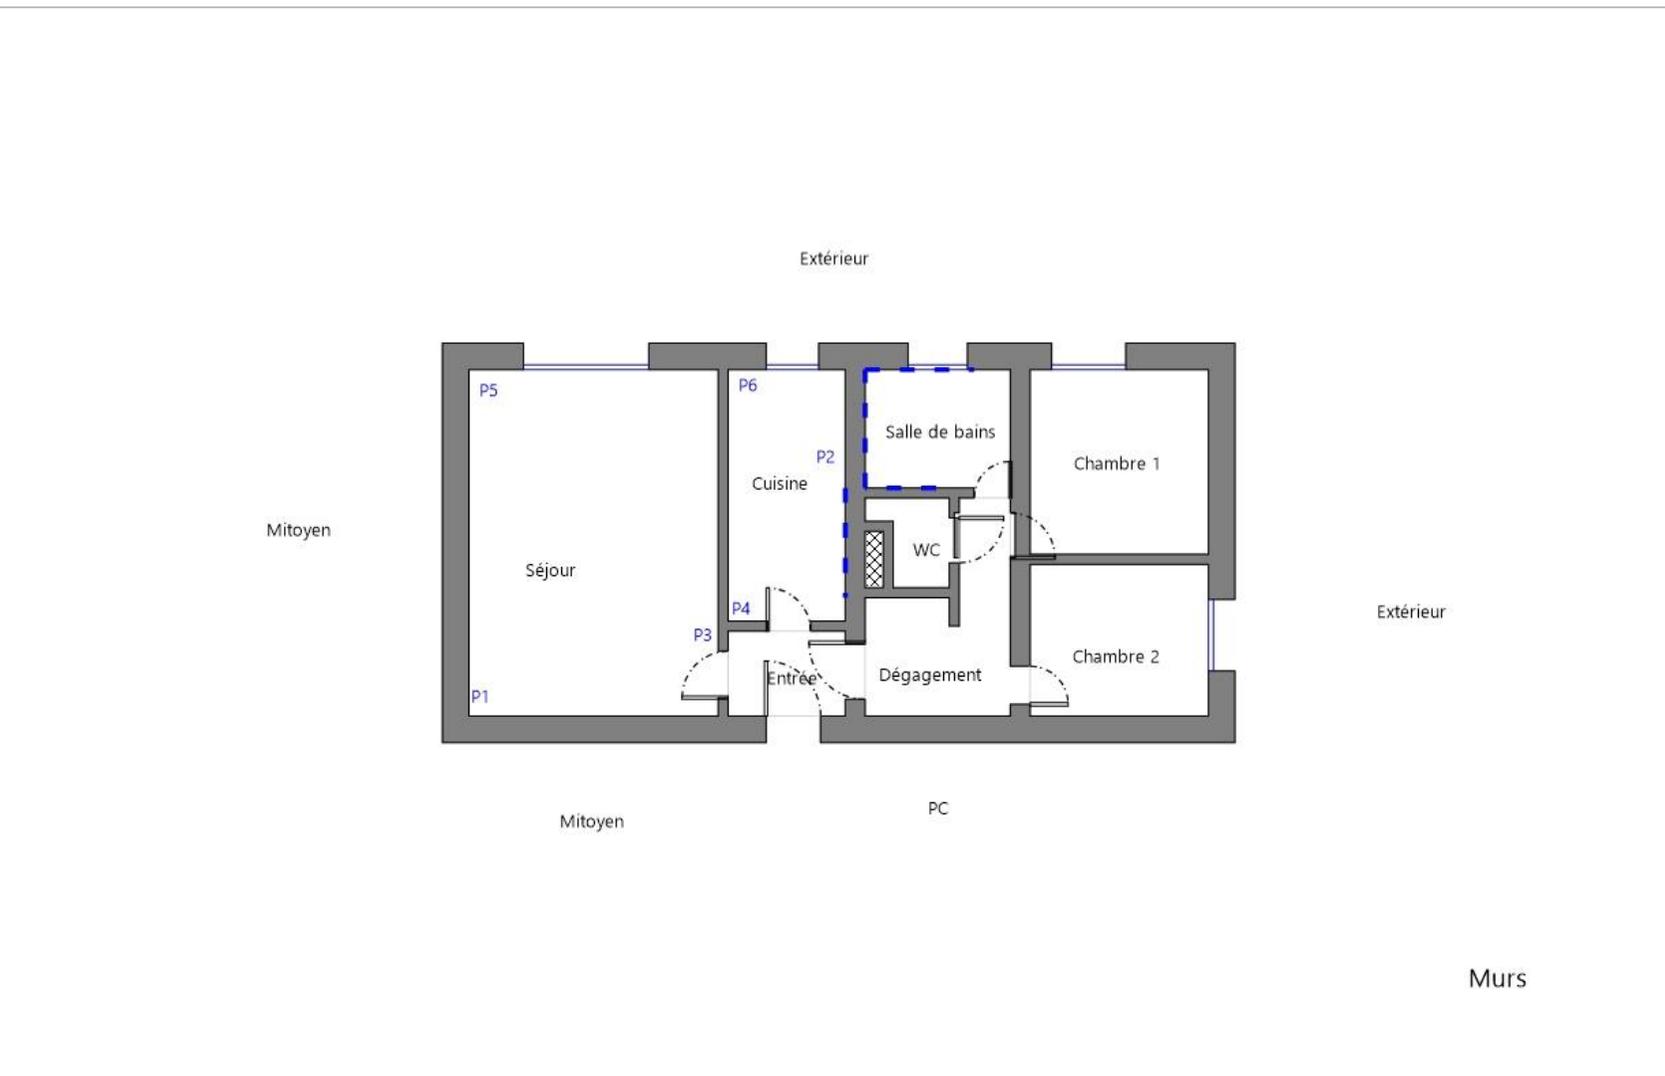
ZPSO	Niveau	Localisation	Zone	Description du prélèvement réalisé	Estimatif des quantités
ZPSO007	4ème étage	Entrée; Séjour; Cuisine; Dégagement; WC; Salle de bains; Chambre 1; Chambre 2	Sol	<p><u>Analyse : P011</u></p> <ul style="list-style-type: none"> - Phase 1 Matériau semi-dur de type dalle de sol (beige) (Absence d'amiante) - Phase 2 Matériau de type colle bitumineux (noir) ; matériau semi-dur de type ragréage (gris) ; matériau semi-dur (granulaire) (blanc) (Présence d'amiante) <p><u>Analyse : P012</u></p> <ul style="list-style-type: none"> - Phase 1 Matériau semi-dur de type dalle de sol (jaune) (Présence d'amiante) - Phase 2 Matériau de type colle bitumineux (noir) ; matériau semi-dur de type ragréage (gris) ; matériau semi-dur (granulaire) (blanc) (Présence d'amiante) 	51m2
