Rapport de Repérage Amiante Avant réalisation de travaux dans un immeuble bâti

Numéro de dossier : M8311519
Date d'intervention : 13/10/2021

67LAC0201
38 RUE LAVOISIERE
77000 MELUN
Bat. N/A; Etage 02; Porte 1

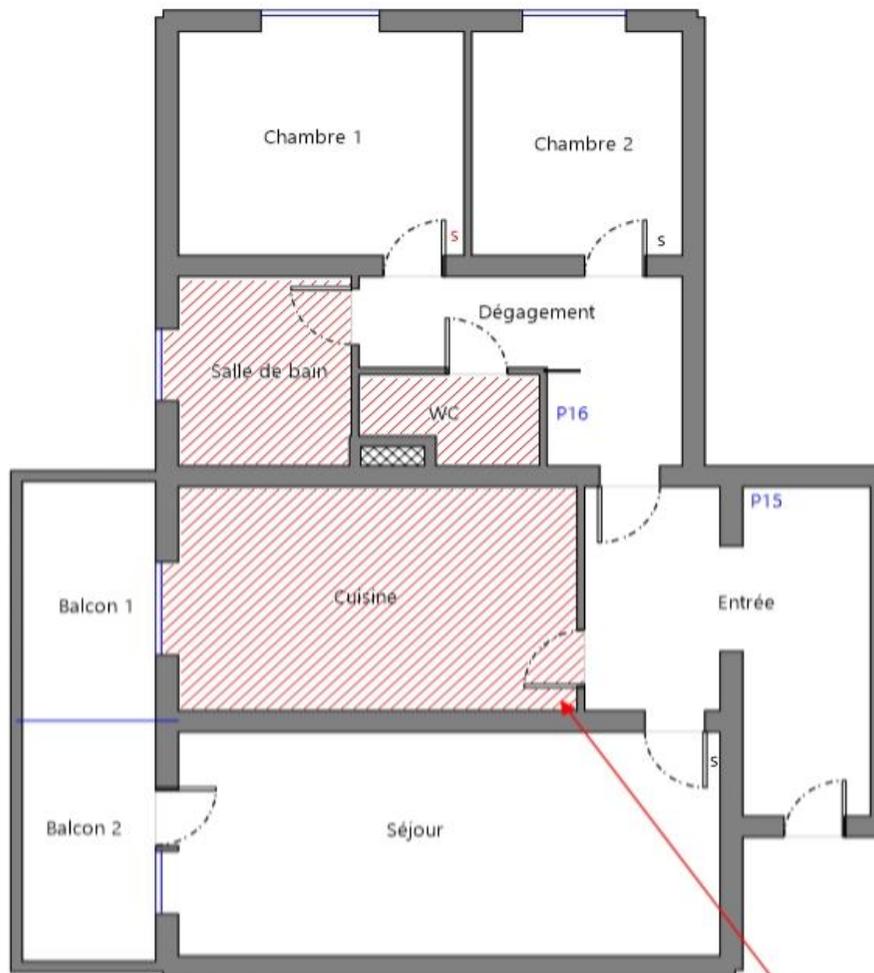
SOLS

ZPSO	Niveau	Localisation	Zone	Description du prélèvement réalisé*
ZPSO010	2ème étage porte 201	Cuisine; WC; Salle de bain	Sol	<u>Analyse : P017</u> - Matériau de type colle (jaune) ; matériau semi-dur de type ragréage (gris) ; matériau de type peinture (de différentes couleurs) ; matériau semi-dur de type dalle de sol (marron) en traces ; matériau semi-dur (beige) (Présence d'amiante)

P017 Colle non bitumineuse + Ragréage + dalle de sol EP
(cf. tableau des analyses)
