## Rapport de repérage des matériaux et produits contenant de l'amiante avant réalisation de travaux dans un immeuble bâti

**Numéro de dossier :** MA2204042319  
**Date d'édition:** 29/04/2022

67LAC0401  
 38 RUE LAVOISIERE (67LAC0401)  
 77000 MELUN  
 4<sup>ème</sup> étage, logement n °1  
 Lot numéro 67LAC0401,

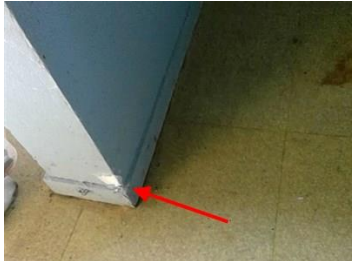
Localisation	n° de sondage	Zone	Prélèvement effectué / Sondage et extension	Echantillon	Analyse	Photo
Entrée	1	Mur de refend	Oui 4ème étage Portes 401 - Entrée : Mur B	<u>Identifiant:</u> ZPSO001 <u>Echantillon:</u> MA2204042319/P001, réf. labo.: 22EK035351-001 MA2204042319/P002, réf. labo.: 22EK035351-002 <u>Description:</u> Couche1: Peinture décorative (pailletées, gouttelettes, ...) + Couche2: Enduit à base de plâtre lissé ou taloché <u>Composant de la construction:</u> 3 - Parois verticales intérieures - Revêtements de murs, poteaux, cloisons, gaines, coffres + 3 - Parois verticales intérieures - Murs et cloisons maçonnés <u>Partie à sonder:</u> Couche1: Peinture décorative (pailletées, gouttelettes, ...) + Couche2: Enduit à base de plâtre lissé ou taloché <u>Justificatif:</u> Après analyse en laboratoire	<u>Analyse:</u> P001 <u>Partie analysée par le laboratoire:</u> - Phase 2 Matériau de type peinture (bleu) ; matériau semi-dur (fibreux) (beige) ; matériau semi-dur de type enduit (beige) ; matériau semi-dur (granulaire) (gris) Absence d'amiante

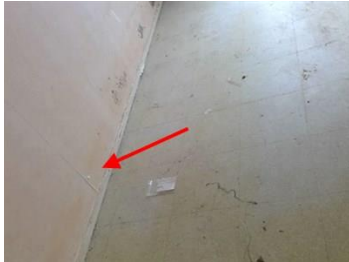
Salle de bains	5	Cloison	Oui 4ème étage Portes 401 - Salle de bains : Mur A	<p><u>Identifiant:</u> ZPSO002</p> <p><u>Echantillon:</u> MA2204042319/P003, réf. labo.: 22EK035351-003 MA2204042319/P004, réf. labo.: 22EK035351-004</p> <p><u>Description:</u> Couche1: Peinture décorative (pailletées, gouttelettes, ...) + Couche2: Enduit à base de plâtre lissé ou taloché</p> <p><u>Composant de la construction:</u> 3 - Parois verticales intérieures - Revêtements de murs, poteaux, cloisons, gaines, coffres + 3 - Parois verticales intérieures - Murs et cloisons maçonnés</p> <p><u>Partie à sonder:</u> Couche1: Peinture décorative (pailletées, gouttelettes, ...) + Couche2: Enduit à base de plâtre lissé ou taloché</p> <p><u>Justificatif:</u> Après analyse en laboratoire</p>	<p><u>Analyse:</u> P004</p> <p><u>Partie analysée par le laboratoire:</u> - Matériau de type système d'enduit peinture (beige) ; matériau semi-dur de type plâtre (blanc) : Absence d'amiante</p>

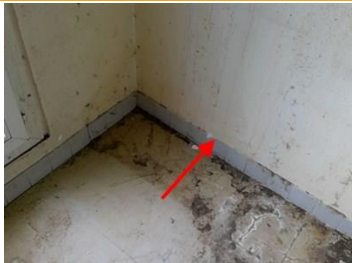
Localisation	n° de sondage	Zone	Prélèvement effectué / Sondage et extension	Echantillon	Analyse	Photo
Cuisine	1	Plinthes	Oui 4ème étage Portes 401 - Cuisine : Plinthes	<p><u>Identifiant:</u> ZPSO004 <u>Réf. échantillon:</u> MA2204042319/P007 <u>Réf. laboratoire:</u> 22EK035351-007 <u>Description:</u> Colle + Joint de faïence <u>Composant de la construction:</u> 3 - Parois verticales intérieures - Revêtements de murs, poteaux, cloisons, gaines, coffres <u>Partie à sonder:</u> Colle + Joint de faïence <u>Justificatif:</u> Après analyse en laboratoire</p>	<p><u>Analyse:</u> P007 <u>Partie analysée par le laboratoire:</u> - Matériau dur de type carrelage, faïence (gris) ; matériau de type système d'enduit peinture (beige) ; matériau dur de type ciment-colle (blanc) : Absence d'amiante</p>

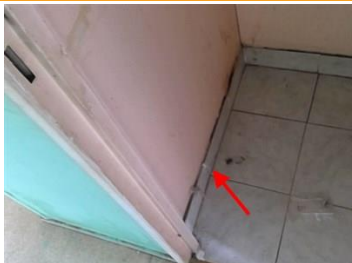
Localisation	n° de sondage	Zone	Prélèvement effectué / Sondage et extension	Echantillon	Analyse	Photo
WC	1	Plinthes	Oui 4ème étage Portes 401 - WC : Plinthes	<p><u>Identifiant:</u> ZPSO005 <u>Réf. échantillon:</u> MA2204042319/P008 <u>Réf. laboratoire:</u> 22EK035351-008 <u>Description:</u> Colle + Joint de faïence <u>Composant de la construction:</u> 3 - Parois verticales intérieures - Revêtements de murs, poteaux, cloisons, gaines, coffres <u>Partie à sonder:</u> Colle + Joint de faïence <u>Justificatif:</u> Après analyse en laboratoire</p>	<p><u>Analyse:</u> P008 <u>Partie analysée par le laboratoire:</u> - Matériau souple (blanc) ; matériau de type colle (jaune) ; matériau dur de type carrelage, faïence (blanc) ; matériau dur de type ciment-colle (gris) : Absence d'amiante</p>

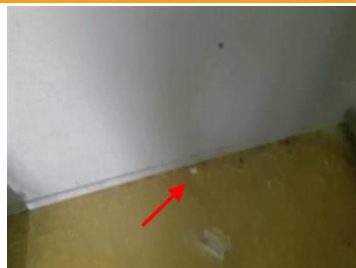
Localisation	n° de sondage	Zone	Prélèvement effectué / Sondage et extension	Echantillon	Analyse	Photo
Entrée	1	Sol	Oui 4ème étage Portes 401 - Entrée : Sol	<u>Identifiant:</u> ZPSO010 <u>Echantillon:</u> MA2204042319/P014, réf. labo.: 22EK035351-014 MA2204042319/P015, réf. labo.: 22EK035351-015 <u>Description:</u> Couche1: Revêtement de sol + Couche2: Colle non bitumineuse + Couche3: Ragréage <u>Composant de la construction:</u> 5 - Planchers et planchers techniques - Revêtements de sols <u>Partie à sonder:</u> Couche1: Revêtement de sol + Couche2: Colle non bitumineuse + Couche3: Ragréage <u>Justificatif:</u> Après analyse en laboratoire	<u>Analyse:</u> P014 <u>Partie analysée par le laboratoire:</u> - Phase 1 Matériau souple de type revêtement de sol (beige) Absence d'amiante - Phase 2 Matériau de type colle (jaune) ; matériau semi-dur de type ragréage (beige) Absence d'amiante

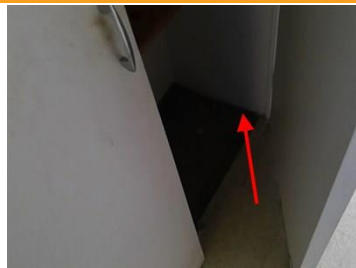
Localisation	n° de sondage	Zone	Prélèvement effectué / Sondage et extension	Echantillon	Analyse	Photo
Placard	1	Sol	Oui 4ème étage Portes 401 - Placard : Sol	<u>Identifiant:</u> ZPSO014 <u>Echantillon:</u> MA2204042319/P020, réf. labo.: 22EK035351-020 MA2204042319/P021, réf. labo.: 22EK035351-021 <u>Description:</u> Couche1: Moquette + Couche2: Colle non bitumineuse + Couche3: Ragréage <u>Composant de la construction:</u> 5 - Planchers et planchers techniques - Revêtements de sols <u>Partie à sonder:</u> Couche1: Moquette + Couche2: Colle non bitumineuse + Couche3: Ragréage <u>Justificatif:</u> Après analyse en laboratoire	<u>Analyse:</u> P020 <u>Partie analysée par le laboratoire:</u> - Phase 2 Matériau souple fibreux de type moquette (beige) ; matériau souple (fibreux) (gris) ; matériau de type colle (jaune) ; matériau semi-dur de type ragréage (beige) Absence d'amiante

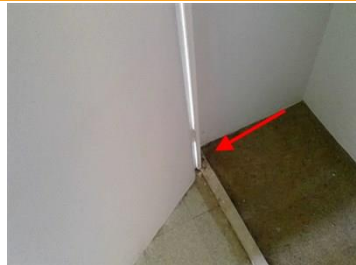
Placard 2	2	Sol	Oui 4ème étage Portes 401 - Placard 2 : Sol	<u>Identifiant:</u> ZPSO014 <u>Echantillon:</u> MA2204042319/P020, réf. labo.: 22EK035351-020 MA2204042319/P021, réf. labo.: 22EK035351-021 <u>Description:</u> Couche1: Moquette + Couche2: Colle non bitumineuse + Couche3: Ragréage <u>Composant de la construction:</u> 5 - Planchers et planchers techniques - Revêtements de sols <u>Partie à sonder:</u> Couche1: Moquette + Couche2: Colle non bitumineuse + Couche3: Ragréage <u>Justificatif:</u> Après analyse en laboratoire	<u>Analyse:</u> P021 <u>Partie analysée par le laboratoire:</u> - Phase 2 Matériau souple fibreux de type moquette (beige) ; matériau de type colle (jaune) ; matériau semi-dur de type ragréage (beige) ; matériau semi-dur (blanc) Absence d'amiante
