Rapport de Repérage Amiante Avant réalisation de travaux dans un immeuble bâti

Numéro de dossier : M6609556RAAT
Date d'intervention : 12/07/2021

39 rue des mezereaux
77000 MELUN

2ème étage LGT 0204 : Entrée, Séjour, Cuisine, Dégagement, WC, Salle de bain, Chambre 1,
Chambre 2

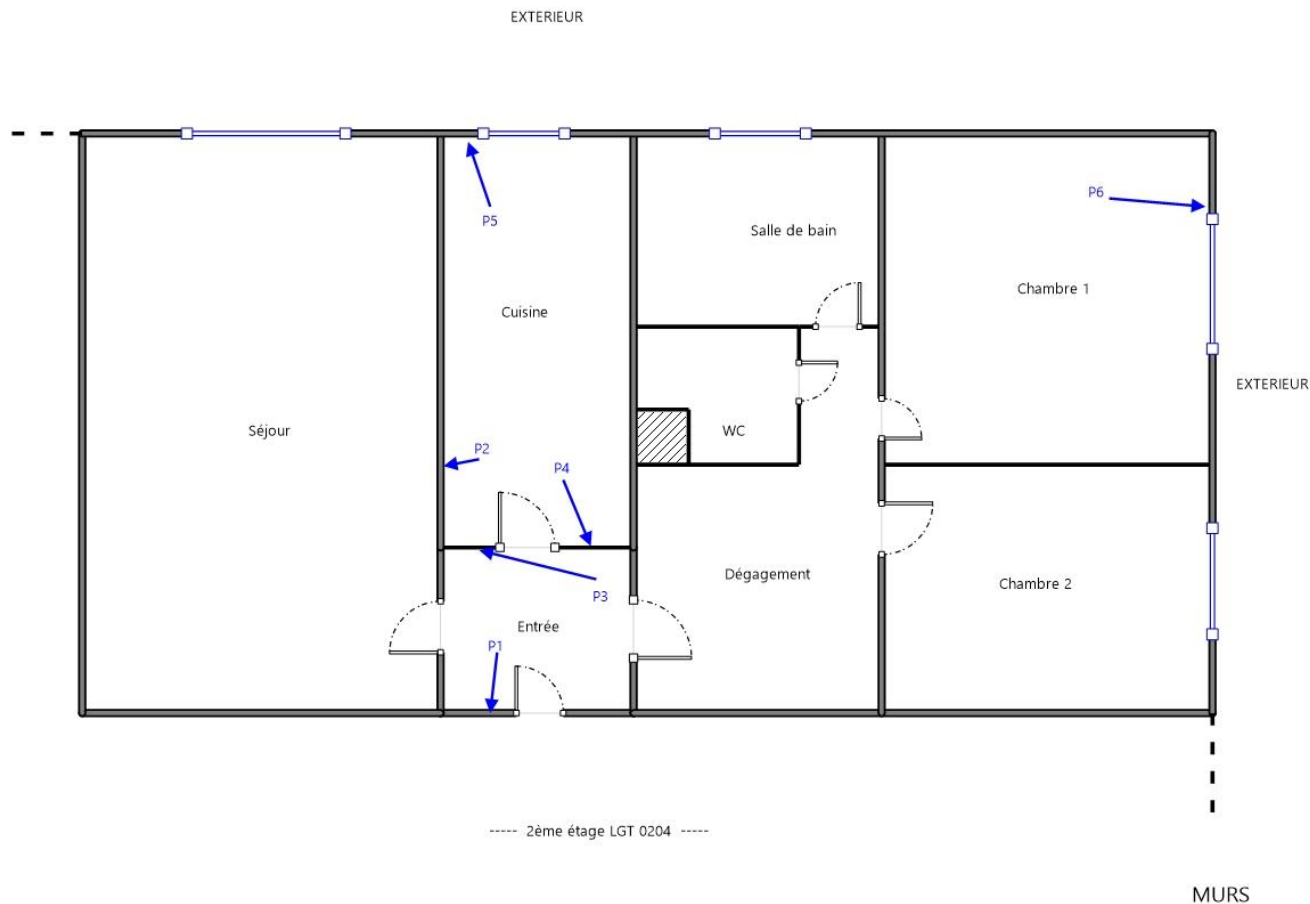
Aucun matériau amianté n'a été repéré suite au descriptif de travaux et programme de repérage menées au point 4 du présent rapport, aucune quantification n'est donc requise.
