Pré-Rapport de Repérage des matériaux et produits contenant de l'amiante avant réalisation de travaux dans un immeuble bâti

Numéro de dossier : MA2412199752
Rapport édité le : 30/12/2024

41 rue Lavoisier
77000 MELUN
Bat. N/A, cage :AE; Etage RDC; Porte 2

Lot numéro 67LAE0002,

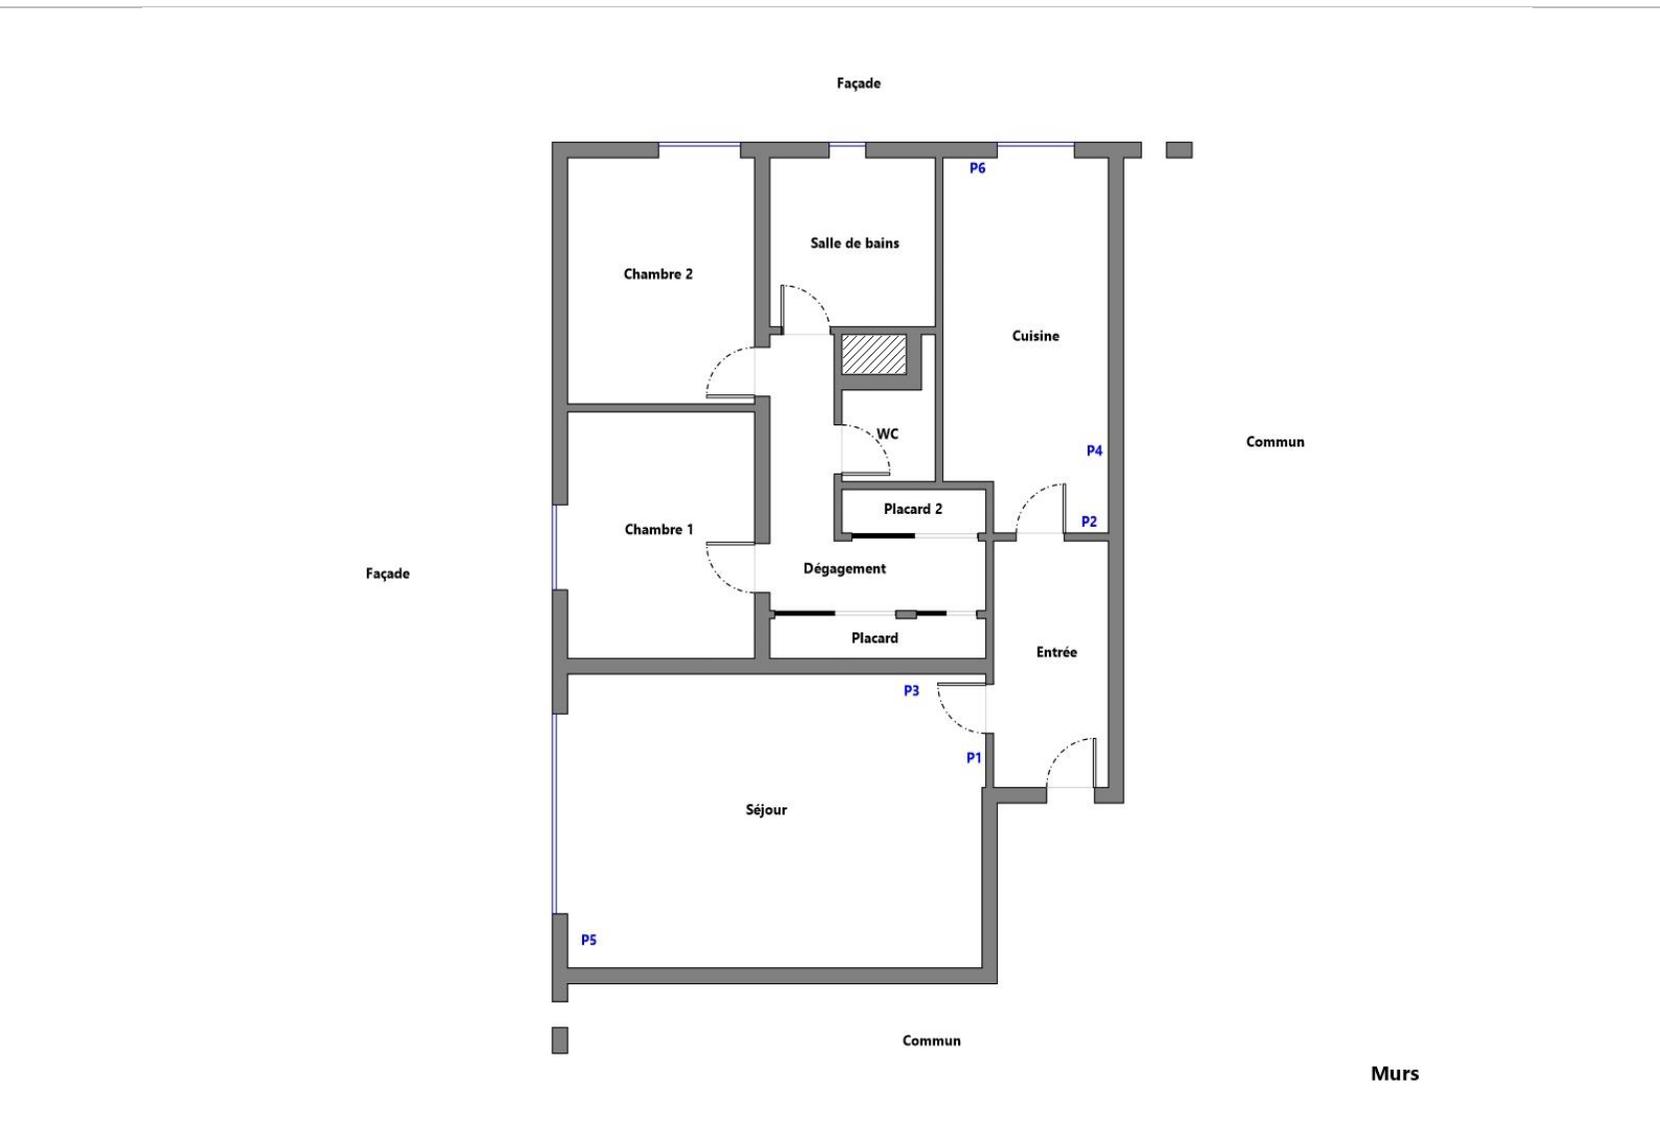
ZPSO	Niveau	Localisation	Zone	Description du prélèvement réalisé	Estimatif des quantités
ZPSO007	Rez de chaussée Porte 2	Entrée; Séjour; Dégagement; Placard; Chambre 1; Chambre 2; Salle de bains; WC; Placard 2; Cuisine	Sol	<p>Analyse : P010</p> <ul style="list-style-type: none"> - Phase 1 Matériau souple de type revêtement de sol (marron) (Absence d'amiante) - Phase 2 Matériau souple de type revêtement de sol (jaune) (Absence d'amiante) - Phase 3 Matériau de type colle (jaune) ; matériau de type colle bitumineux (noir) ; matériau semi-dur de type ragréage (gris) ; matériau semi-dur (clair) (Présence d'amiante) <p>Analyse : P011</p> <ul style="list-style-type: none"> - Phase 1 Matériau souple de type revêtement de sol (jaune) (Absence d'amiante) - Phase 2 Matériau de type colle (jaune) ; matériau de type peinture (blanc) ; matériau semi-dur de type ragréage (gris) ; matériau de type colle bitumineux (noir) ; matériau de type peinture (beige) (Présence d'amiante) 	71,5M ²

Dans le cas où des matériaux contenant de l'amiante ont été repérés, il convient s'il a lieu de confier le désamiantage à une entreprise certifiée. Le repérage est conforme à la réglementation dans le cadre de cette mission. Toutefois, il n'est jamais possible d'être parfaitement exhaustif, dans la mesure où un sondage n'est représentatif qu'à l'endroit précis du support investigué. Il convient donc de rester toujours très vigilant lors des travaux quant à l'éventuelle mise à jour de matériaux suspects ce qui nécessitera un repérage complémentaire.
