Rapport de Repérage des matériaux et produits contenant de l'amiante avant réalisation de travaux dans un immeuble bâti

Numéro de dossier : MA2505081845
Rapport édité le : 26/06/2025

44 Rue Lavoisier
77000 Melun
Etage 03; Porte 2
Lot numéro 67LAF0302,

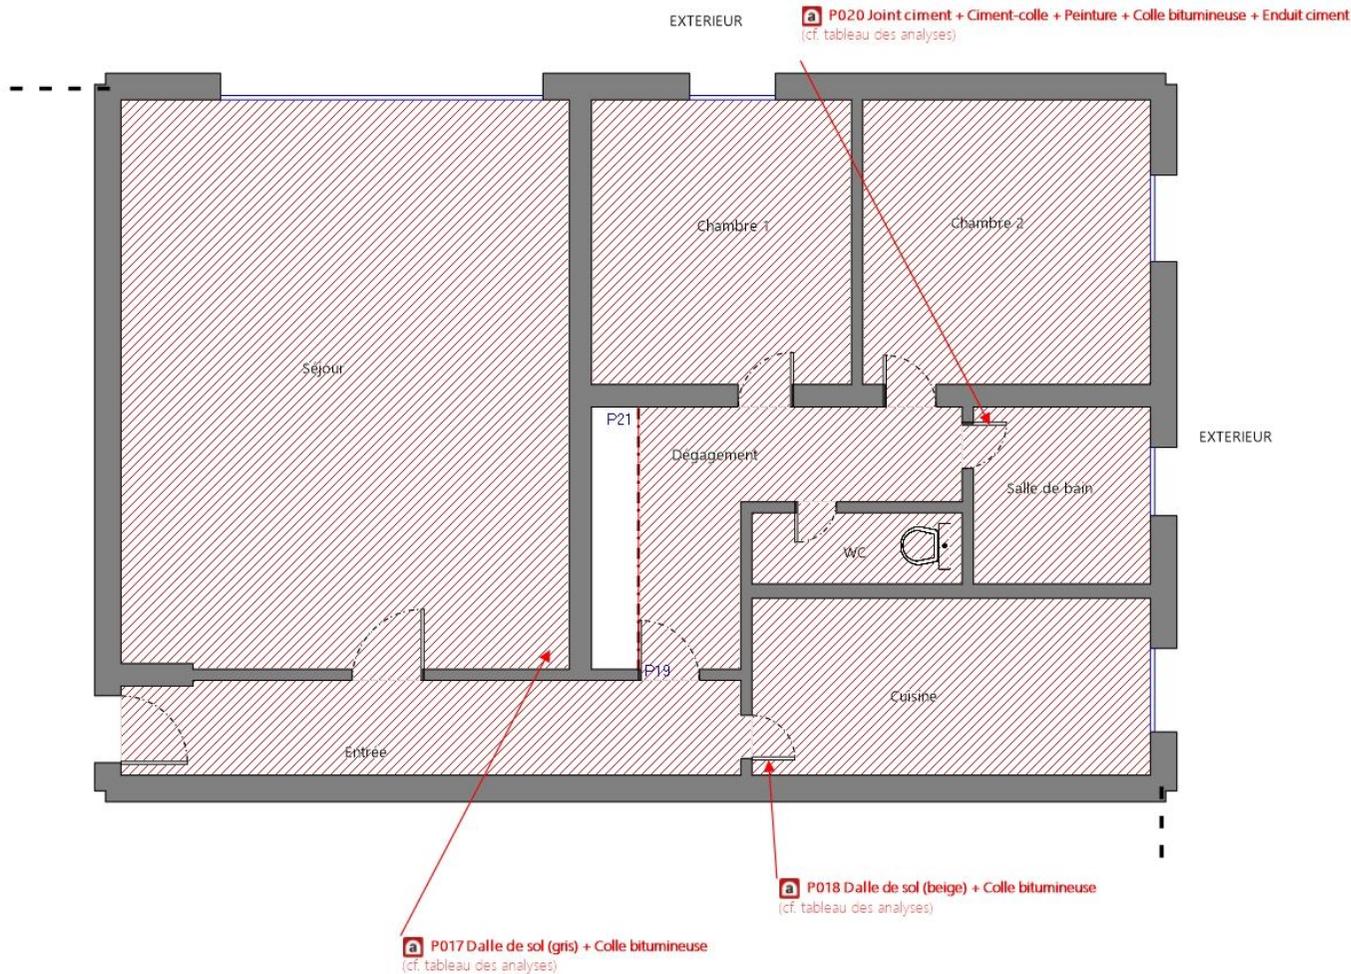
3ème Etage Sol

ZPSO	Niveau	Localisation	Zone	Description du prélèvement réalisé	Estimatif des quantités
ZPSO009	3ème étage 2	Entrée; Séjour; Chambre 1; Chambre 2; Cuisine	Sol	<p><u>Analyse : P017</u></p> <ul style="list-style-type: none"> - Phase 1 Matériau semi-dur de type dalle de sol (gris) (Présence d'amiante) - Phase 2 Matériau de type colle (fibreuse) (bitumineux) (noir) (Présence d'amiante) <p><u>Analyse : P018</u></p> <ul style="list-style-type: none"> - Phase 1 Matériau semi-dur de type dalle de sol (beige) (Présence d'amiante) - Phase 2 Matériau de type colle (fibreuse) (bitumineux) (noir) (Présence d'amiante) 	51m2
ZPSO010	3ème étage 2	Dégagement; Salle de bain; WC	Sol	<p><u>Analyse : P019</u></p> <ul style="list-style-type: none"> - Matériau dur de type carrelage, faïence (marron) ; matériau dur de type ciment-colle (gris) (Absence d'amiante) <p><u>Analyse : P020</u></p> <ul style="list-style-type: none"> - Matériau dur de type carrelage, faïence (marron) ; matériau dur de type joint ciment (gris) ; matériau dur de type ciment-colle (blanc) ; matériau de type peinture (beige) en traces ; matériau de type colle (fibreuse) (bitumineux) (noir) ; matériau dur (gris) (clair) (Présence d'amiante) 	8m2

Dans le cas où des matériaux contenant de l'amiante ont été repérés, il convient s'il a lieu de confier le désamiantage à une entreprise certifiée. Le repérage est conforme à la réglementation dans le cadre de cette mission. Toutefois, il n'est jamais possible d'être parfaitement exhaustif, dans la mesure où un sondage n'est représentatif qu'à l'endroit précis du support investigué. Il convient donc de rester toujours très vigilant lors des travaux quant à l'éventuelle mise à jour de matériaux suspects ce qui nécessitera un repérage complémentaire.
