# Rapport de Repérage des matériaux et produits contenant de l'amiante avant réalisation de travaux dans un immeuble bâti

Numéro de dossier : MA2410167857  
Rapport édité le : 25/10/2024

44 Rue Lavoisier (67LAF1005)  
77000 Melun  
Etage 10; Porte 5

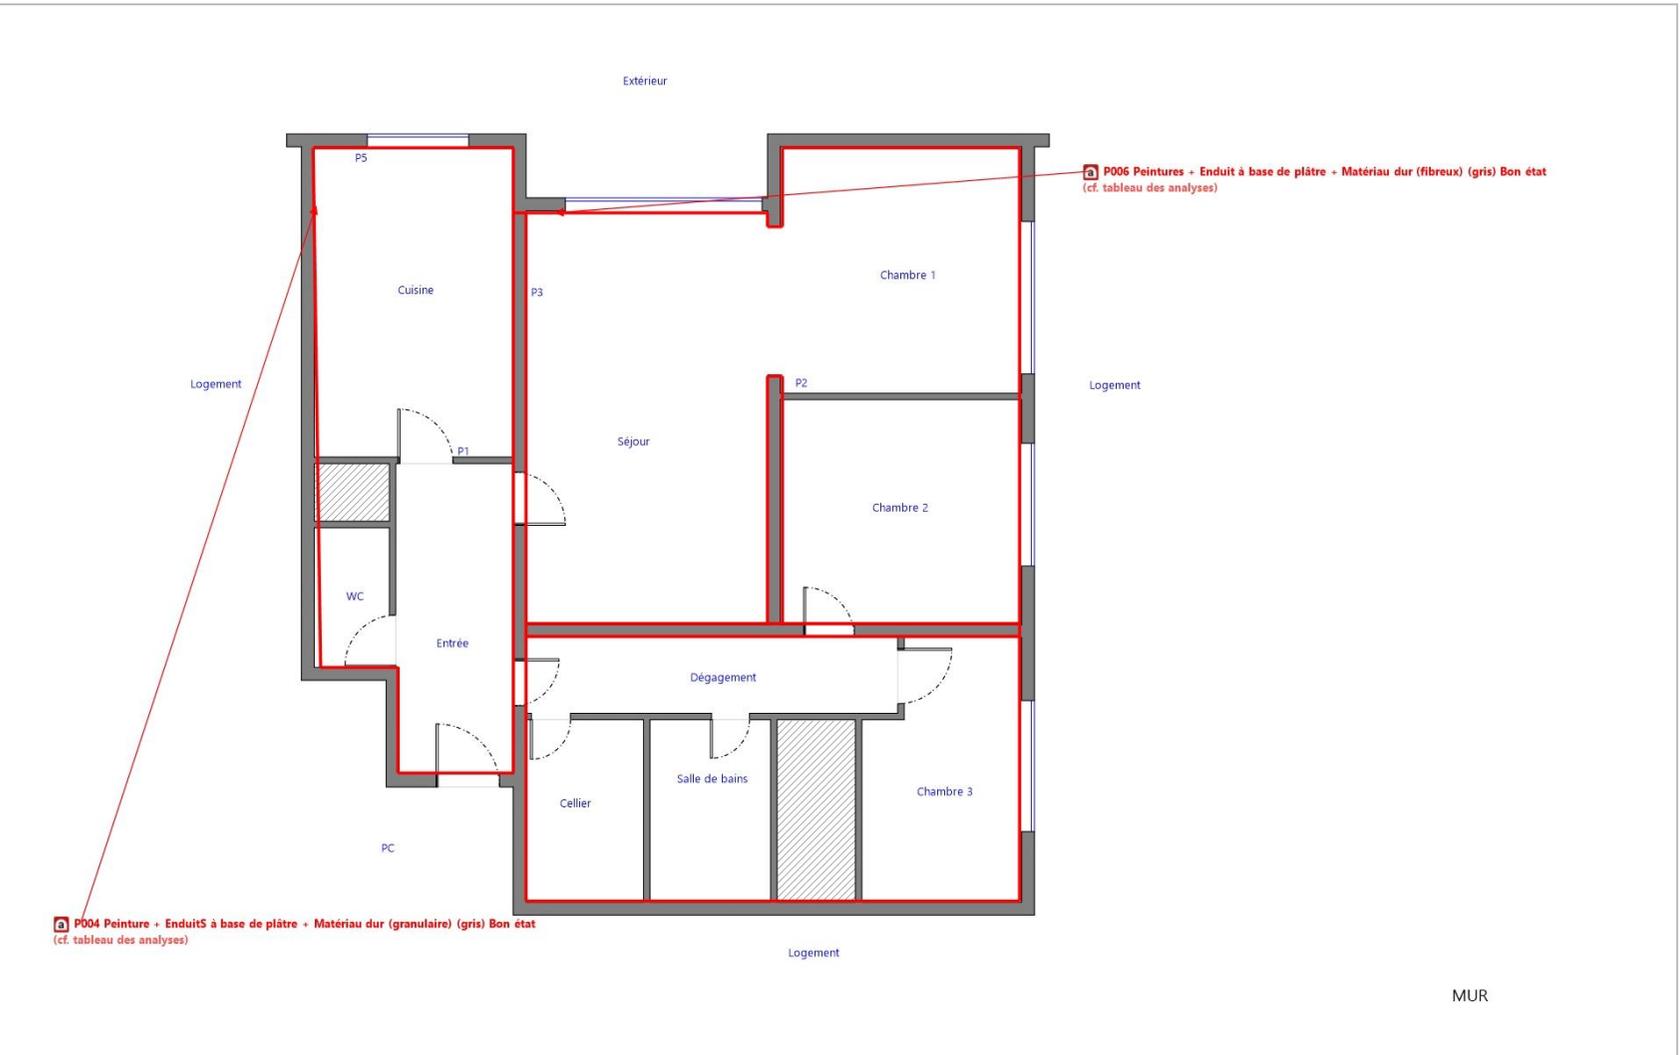
ZPSO	Niveau	Localisation	Zone	Description du prélèvement réalisé	Estimatif des quantités
ZPSO002	10ème étage	Entrée; Séjour; Chambre 1; Chambre 2; Chambre 3; Dégagement; Cellier; Cuisine; WC; Salle de bains	Mur de refend	<p>Analyse : P003</p> <p>- Phase 2 Matériau fibreux de type papier peint (marron) + (blanc) ; matériau semi-dur (granulaire) (blanc) ; matériau dur (granulaire) (gris) en traces (Absence d'amiante)</p> <p>Analyse : P004</p> <p>- Matériau de type système d'enduit peinture (beige) ; matériau semi-dur (granulaire) (blanc) ; matériau dur (granulaire) (gris) (Présence d'amiante)</p>	110m2
ZPSO003	10ème étage	Séjour; Chambre 1; Chambre 2; Chambre 3; Cuisine	Mur donnant sur extérieur	<p>Analyse : P005</p> <p>- Matériau de type système d'enduit peinture (beige) ; matériau semi-dur (granulaire) (blanc) ; matériau dur (granulaire) (gris) (Absence d'amiante)</p> <p>Analyse : P006</p> <p>- Phase 1 Matériau de type système d'enduit peinture (blanc) ; matériau souple fibreux de type papier, carton (beige) ; matériau de type peinture (beige) ; matériau dur (fibreux) (gris) (Présence d'amiante)</p> <p>- Phase 2 Matériau souple fibreux de type papier, carton (beige) (Absence d'amiante)</p>	80m2

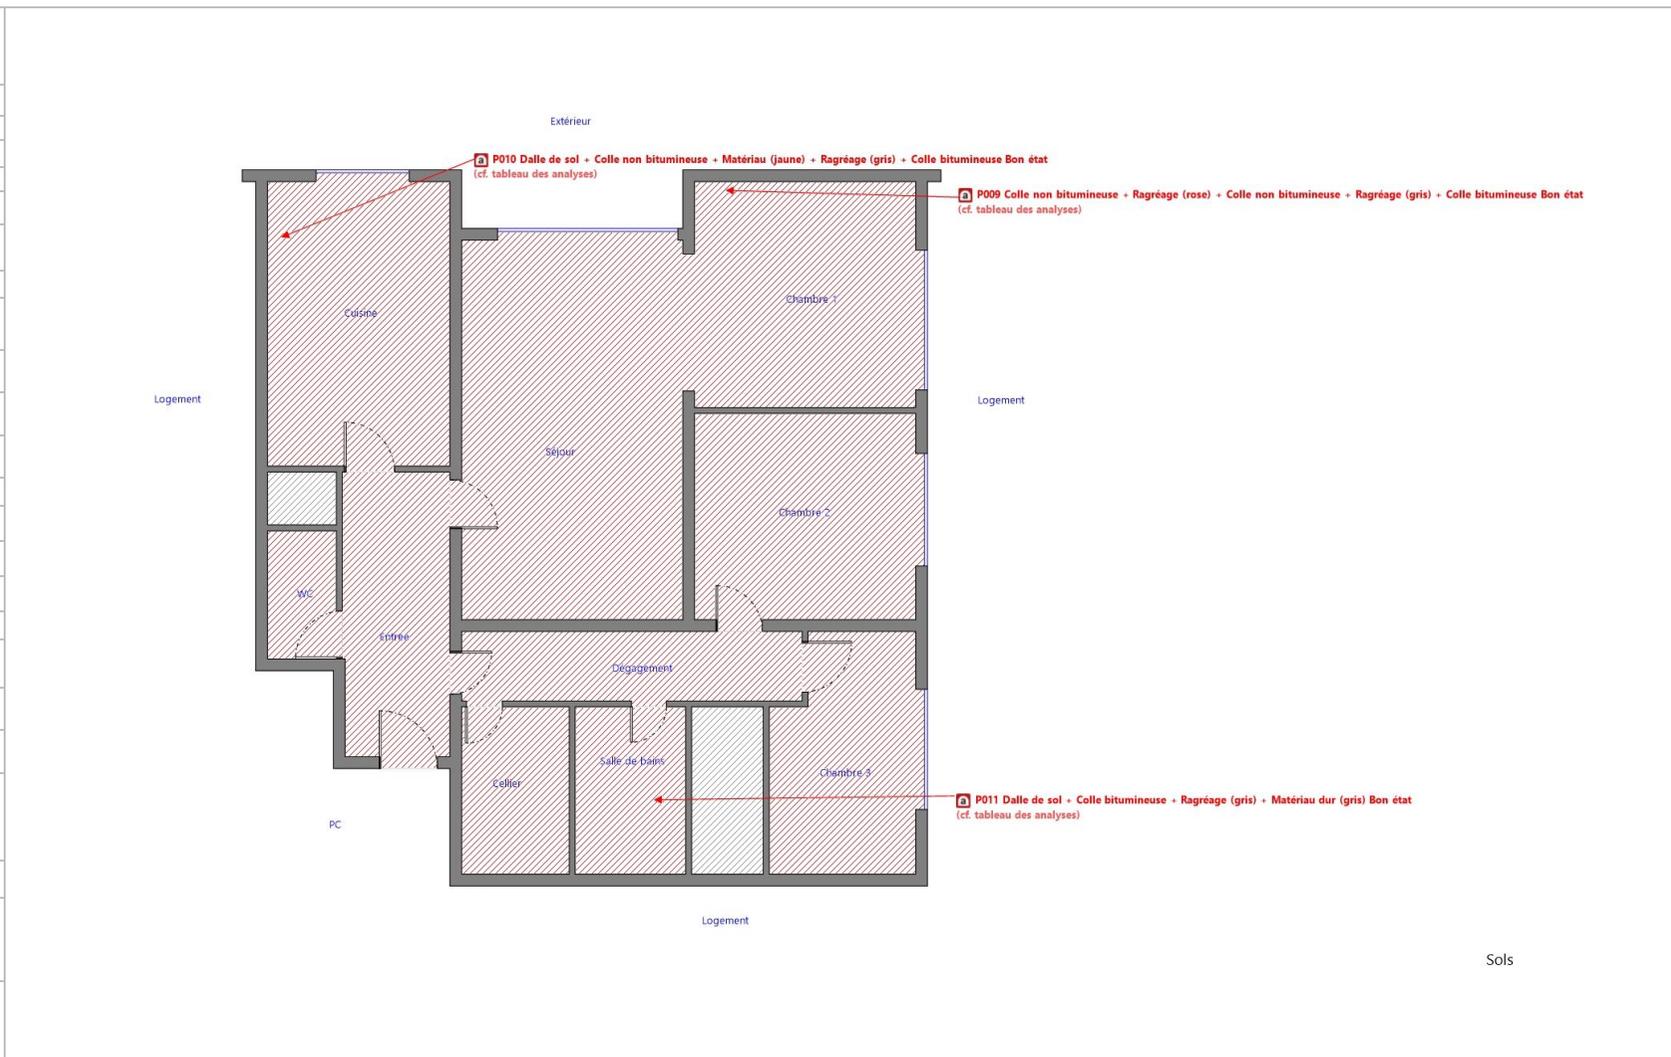
ZPSO010	10ème étage	Salle de bains	Sol	<p>Analyse : P011</p> <p>- Phase 1 Matériau semi-dur de type dalle de sol (marron) (Présence d'amiante)</p> <p>- Phase 2 Matériau de type colle (fibreux) (bitumineux) (noir) ; matériau semi-dur (gris) ; matériau dur (gris) (Présence d'amiante)</p>	5m2
