Rapport de Repérage des matériaux et produits contenant de l'amiante avant réalisation de travaux dans un immeuble bâti

Numéro de dossier : MA2208122383
Date d'intervention : 11/08/2022

45 RUE LAVOISIER (67LAG0003)
77000 MELUN
cage :AG; Etage RDC; Porte 3

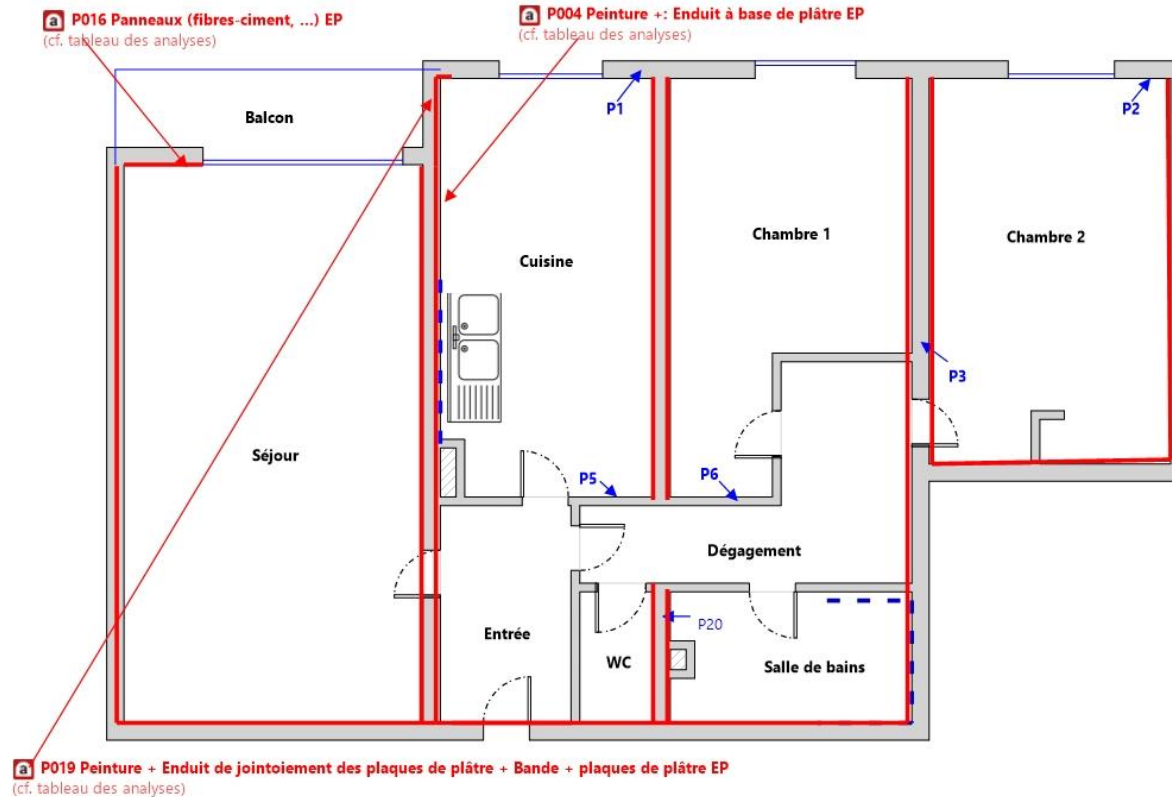
Murs

ZPSO	Niveau	Localisation	Zone	Description du prélèvement réalisé	Surface indicative
ZPSO002	RDC Porte 3	Entrée; Séjour; Cuisine; Dégagement; Chambre 1; Chambre 2; Salle de bains; WC	Mur de refend	Analyse : P003 - Phase 2 Matériau fibreux de type papier peint (beige) ; matériau semi-dur (beige) ; matériau dur de type mortier, béton, chape (beige) (Absence d'amiante) Analyse : P004 - Phase 2 Matériau de type maillage de fibres et liant (beige) ; matériau de type système d'enduit peinture (brillant) (beige) ; matériau semi-dur (blanc) (Présence d'amiante)	144m2
ZPSO010	RDC Porte 3	Salle de bains	Sol	Analyse : P015 - Phase 1 Matériau souple de type revêtement de sol (beige) (Absence d'amiante) - Phase 2 Matériau de type colle (jaune) ; matériau de type colle bitumineux (noir) ; matériau semi-dur de type ragréage (gris) ; matériau dur de type mortier, béton, chape (gris) (Présence d'amiante)	4m2

ZPSO011	RDC Porte 3	Séjour	Allège Mur D	Analyse : P016 - Matériau de type système d'enduit peinture (beige) ; matériau dur fibreux de type fibres-ciment (gris) (Présence d'amiante)	1U
ZPSO013	RDC Porte 3	Cuisine	Doublages avec liaisons sur murs et plafonds	Analyse : P019 - Phase 2 Matériau de type maillage de fibres et liant (blanc) ; matériau de type peinture (beige) ; matériau semi-dur de type enduit (brillant) (beige) ; matériau souple fibreux de type papier, carton (beige) ; matériau semi-dur de type enduit (brillant) (beige) ; matériau semi-dur de type plaque (pâtueux) (marron) (Présence d'amiante) - Phase 3 Matériau souple fibreux de type papier, carton (beige) (Absence d'amiante)	2.5m2

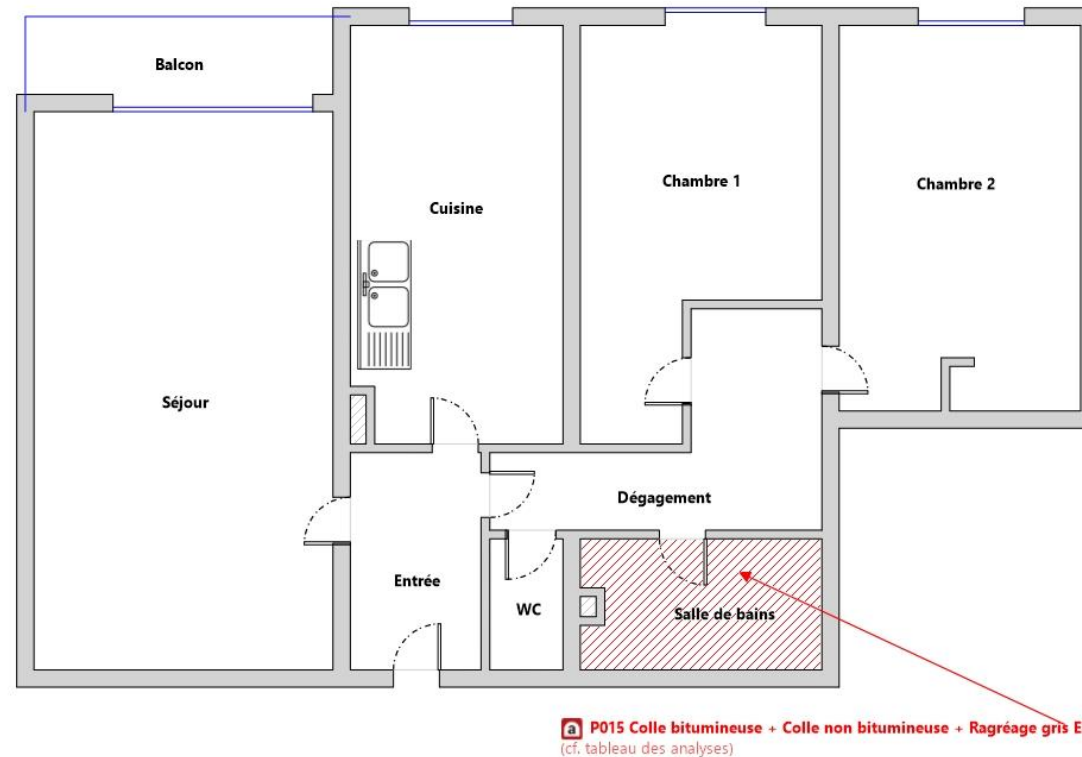
Sols

Localisation	n° de sondage	Zone	Prélèvement effectué / Sondage et extension	Echantillon	Analyse	Photo
Salle de bains	1	Sol	Oui Salle de bains : Sol	<p>Identifiant: ZPSO010 Réf. échantillon: MA2208122383/P015 Réf. laboratoire: 22EK070571-010 Description: Couche1: Revêtement de sol + Couche2: Colle non bitumineuse + Couche3: Ragréage Composant de la construction: 5 - Planchers et planchers techniques - Revêtements de sols Partie à sonder: Couche1: Revêtement de sol + Couche2: Colle non bitumineuse + Couche3: Ragréage Justificatif: Après analyse en laboratoire</p>	<p>Analyse: P015 Partie analysée par le laboratoire: - Phase 1 Matériau souple de type revêtement de sol (beige) Absence d'amiante - Phase 2 Matériau de type colle (jaune); matériau de type colle bitumineux (noir); matériau semi-dur de type ragréage (gris); matériau dur de type mortier, béton, chape (gris) Présence d'amiante</p>

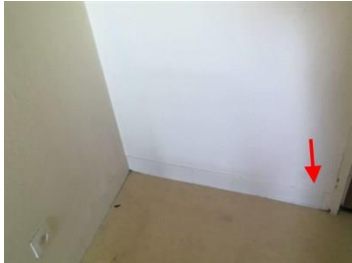
Localisation	n° de sondage	Zone	Prélèvement effectué / Sondage et extension	Echantillon	Analyse	Photo
Entrée	1	Cloison	Sondage et extension de la ZPSO du ou des prélèvement(s) : P005, P006	<p><u>Identifiant:</u> ZPSO003</p> <p><u>Echantillon:</u> MA2208122383/P005, réf. labo.: 22EK070571-005 MA2208122383/P006, réf. labo.: 22EK070571-006</p> <p><u>Description:</u> Couche1: Peinture + Couche2: Enduit à base de plâtre lissé ou taloché</p> <p><u>Composant de la construction:</u> 3 - Parois verticales intérieures - Revêtements de murs, poteaux, cloisons, gaines, coffres + 3 - Parois verticales intérieures - Murs et cloisons maçonnés</p> <p><u>Partie à sonder:</u> Couche1: Peinture + Couche2: Enduit à base de plâtre lissé ou taloché</p> <p><u>Justificatif:</u> Après analyse en laboratoire</p>	<p><u>Analyse:</u> P005, P006</p>	Idem photo : P005; P006
Cuisine	2	Cloison	Oui Cuisine : Mur A	<p><u>Identifiant:</u> ZPSO003</p> <p><u>Echantillon:</u> MA2208122383/P005, réf. labo.: 22EK070571-005 MA2208122383/P006, réf. labo.: 22EK070571-006</p> <p><u>Description:</u> Couche1: Peinture + Couche2: Enduit à base de plâtre lissé ou taloché</p> <p><u>Composant de la construction:</u> 3 - Parois verticales intérieures - Revêtements de murs, poteaux, cloisons, gaines, coffres + 3 - Parois verticales intérieures - Murs et cloisons maçonnés</p> <p><u>Partie à sonder:</u> Couche1: Peinture + Couche2: Enduit à base de plâtre lissé ou taloché</p> <p><u>Justificatif:</u> Après analyse en laboratoire</p>	<p><u>Analyse:</u> P005</p> <p><u>Partie analysée par le laboratoire:</u> - Phase 2 Matériau de type peinture (beige) ; matériau semi-dur de type plâtre (fibreux) (blanc) Absence d'amiante</p>

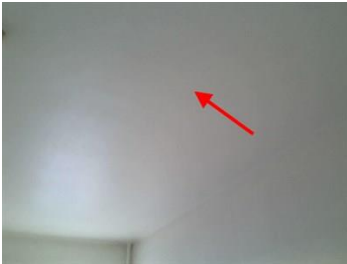
Séjour	2	Plafond	Sondage et extension de la ZPSO du ou des prélèvement(s) : P007, P008	<p><u>Identifiant:</u> ZPSO004</p> <p><u>Echantillon:</u> MA2208122383/P007, réf. labo.: 22EK070571-007 MA2208122383/P008, réf. labo.: 22EK070571-008</p> <p><u>Description:</u> Couche1: Peinture décorative (pailletées, gouttelettes...) + Couche2: Enduit à base de plâtre lissé ou taloché</p> <p><u>Composant de la construction:</u> 4 - Plafonds et faux plafonds - Plafonds</p> <p><u>Partie à sonder:</u> Couche1: Peinture décorative (pailletées, gouttelettes...) + Couche2: Enduit à base de plâtre lissé ou taloché</p> <p><u>Justificatif:</u> Après analyse en laboratoire</p>	<p><u>Analyse:</u> P007, P008</p>	Idem photo : P008; P007
Cuisine	3	Plafond	Oui Cuisine : Plafond	<p><u>Identifiant:</u> ZPSO004</p> <p><u>Echantillon:</u> MA2208122383/P007, réf. labo.: 22EK070571-007 MA2208122383/P008, réf. labo.: 22EK070571-008</p> <p><u>Description:</u> Couche1: Peinture décorative (pailletées, gouttelettes...) + Couche2: Enduit à base de plâtre lissé ou taloché</p> <p><u>Composant de la construction:</u> 4 - Plafonds et faux plafonds - Plafonds</p> <p><u>Partie à sonder:</u> Couche1: Peinture décorative (pailletées, gouttelettes...) + Couche2: Enduit à base de plâtre lissé ou taloché</p> <p><u>Justificatif:</u> Après analyse en laboratoire</p>	<p><u>Analyse:</u> P008</p> <p><u>Partie analysée par le laboratoire:</u> - Matériau de type système d'enduit peinture (blanc) ; matériau semi-dur (granulaire) (beige) : Absence d'amiante</p>

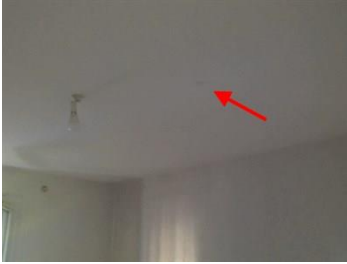
Chambre 2	6	Plafond	Oui Chambre 2 : Plafond	<p>Identifiant: ZPSO004</p> <p>Echantillon: MA2208122383/P007, réf. labo.: 22EK070571-007 MA2208122383/P008, réf. labo.: 22EK070571-008</p> <p>Description: Couche1: Peinture décorative (pailletées, gouttelettes...) + Couche2: Enduit à base de plâtre lissé ou taloché</p> <p>Composant de la construction: 4 - Plafonds et faux plafonds - Plafonds</p> <p>Partie à sonder: Couche1: Peinture décorative (pailletées, gouttelettes...) + Couche2: Enduit à base de plâtre lissé ou taloché</p> <p>Justificatif: Après analyse en laboratoire</p>	<p>Analyse: P007</p> <p>Partie analysée par le laboratoire: - Matériau de type peinture (blanc) ; matériau semi-dur (granulaire) (beige) : Absence d'amiante</p>
