Rapport de Repérage des matériaux et produits contenant de l'amiante avant réalisation de travaux dans un immeuble bâti

Numéro de dossier : MA2212184738
Rapport édité le : 22/12/2022

45 RUE LAVOISIER (67lag0305)
77000 MELUN

Lot numéro 67lag0305,

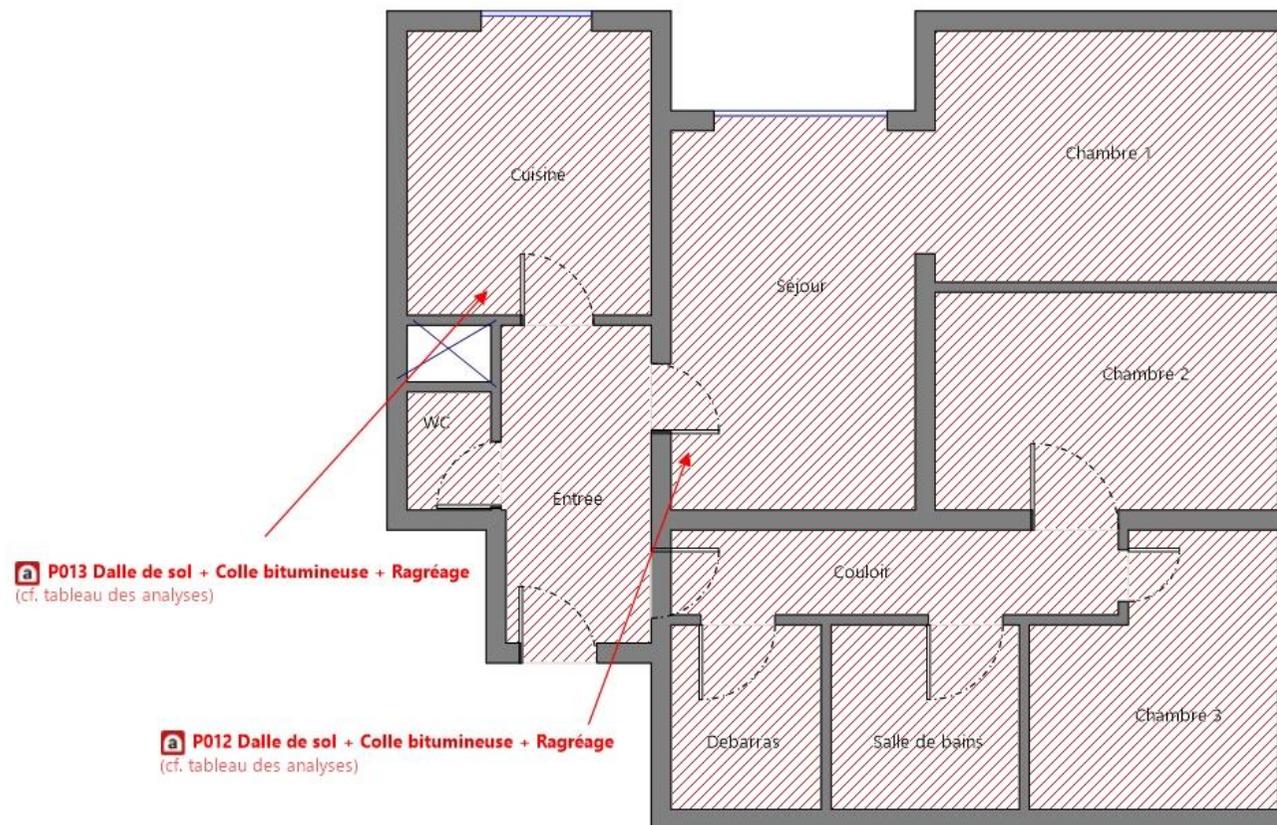
3ème Etage Sol

ZPSO	Niveau	Localisation	Zone	Description du prélèvement réalisé	Surface indicative
ZPSO007	3ème étage Porte 5	Entrée; WC; Cuisine; Séjour; Chambre 1; Couloir; Chambre 2; Chambre 3; Salle de bains; Debarras	Sol	<p><u>Analyse : P012</u></p> <ul style="list-style-type: none"> - Phase 1 Matériau souple de type revêtement de sol (beige) (Absence d'amiante) - Phase 2 Matériau de type colle (jaune) ; matériau semi-dur de type ragréage (gris) ; matériau de type colle bitumineux (noir) ; matériau semi-dur de type ragréage (gris) (foncé) ; matériau semi-dur (beige) (Présence d'amiante) <p><u>Analyse : P013</u></p> <ul style="list-style-type: none"> - Phase 1 Matériau souple de type revêtement de sol (beige) ; matériau de type colle (jaune) (Absence d'amiante) - Phase 2 Matériau semi-dur de type dalle de sol (jaune) (Présence d'amiante) - Phase 3 Matériau de type colle bitumineux (noir) ; matériau semi-dur de type ragréage (gris) (Présence d'amiante)

P011	<u>Identifiant:</u> ZPSO006 <u>Description:</u> Couche1: Peinture décorative (pailletées, gouttelettes...) + Couche2: Enduit à base de ciment lissé ou taloché	- Matériau de type système d'enduit peinture (blanc) : Absence d'amiante	Absence d'amiante
P012	<u>Identifiant:</u> ZPSO007 <u>Description:</u> Couche1: Dalle de sol + Couche2: Colle bitumineuse + Couche3: Ragréage	- Phase 1 Matériau souple de type revêtement de sol (beige) Absence d'amiante - Phase 2 Matériau de type colle (jaune) ; matériau semi-dur de type ragréage (gris) ; matériau de type colle bitumineux (noir) ; matériau semi-dur de type ragréage (gris) (foncé) ; matériau semi-dur (beige) Présence d'amiante	Présence d'amiante
P013	<u>Identifiant:</u> ZPSO007 <u>Description:</u> Couche1: Dalle de sol + Couche2: Colle bitumineuse + Couche3: Ragréage	- Phase 1 Matériau souple de type revêtement de sol (beige) ; matériau de type colle (jaune) Absence d'amiante - Phase 2 Matériau semi-dur de type dalle de sol (jaune) Présence d'amiante - Phase 3 Matériau de type colle bitumineux (noir) ; matériau semi-dur de type ragréage (gris) Présence d'amiante	Présence d'amiante

Dans le cas où des matériaux contenant de l'amiante ont été repérés, il convient s'il a lieu de confier le désamiantage à une entreprise certifiée. Le repérage est conforme à la réglementation dans le cadre de cette mission. Toutefois, il n'est jamais possible d'être parfaitement exhaustif, dans la mesure où un sondage n'est représentatif qu'à l'endroit précis du support investigué. Il convient donc de rester toujours très vigilant lors des travaux quant à l'éventuelle mise à jour de matériaux suspects ce qui nécessitera un repérage complémentaire.
