Rapport de Repérage Amiante Avant réalisation de travaux dans un immeuble bâti

Numéro de dossier : MA2201005432
Date d'intervention : 21/01/2022

67LAG0505
45 RUE LAVOISIER (67LAG0505)
77000 MELUN
Etage 5; Porte 5

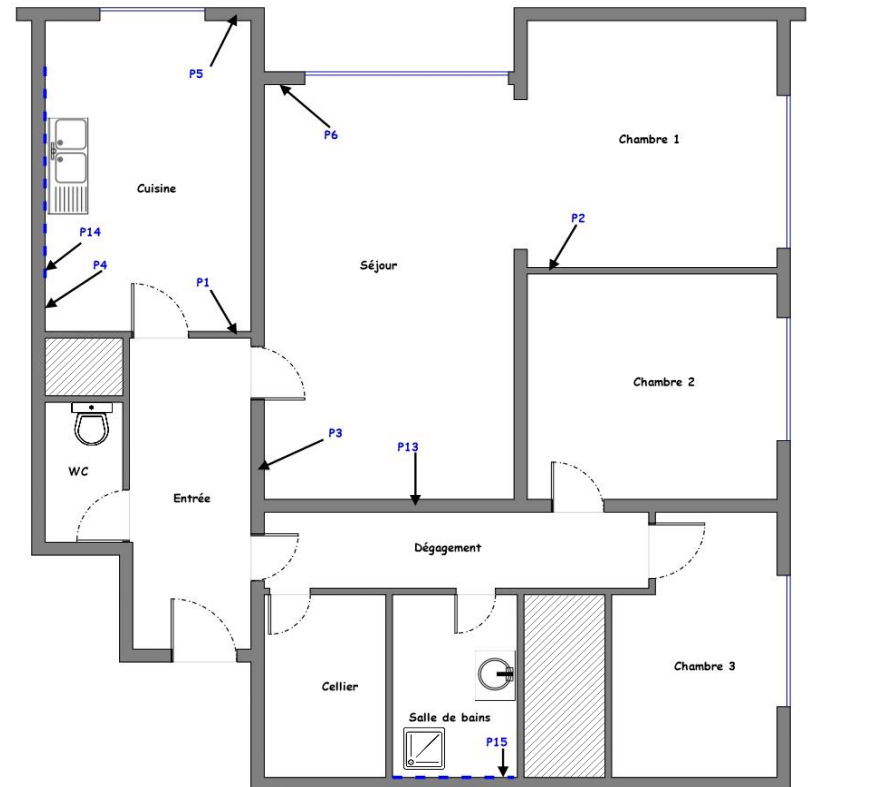
----- 5ème étage 505 -----

ZPSO	Niveau	Localisation	Zone	Description du prélèvement réalisé*
ZPSO005	5ème étage 505	WC; Cuisine	Sol	<p><u>Analyse : P009</u></p> <ul style="list-style-type: none"> - Phase 1 Matériau de type colle bitumineux (noir) (Présence d'amiante) - Phase 2 Matériau semi-dur de type dalle de sol (beige) (Présence d'amiante) <p><u>Analyse : P010</u></p> <ul style="list-style-type: none"> - Phase 1 Matériau semi-dur de type dalle de sol (beige) (Présence d'amiante) - Phase 2 Matériau de type colle bitumineux (noir) ; matériau semi-dur de type enduit (blanc) (Présence d'amiante)
ZPSO006	5ème étage 505	Entrée; Dégagement; Chambre 2; Chambre 3; Salle de bains; Cellier	Sol	<p><u>Analyse : P011</u></p> <ul style="list-style-type: none"> - Phase 1 Matériau souple de type revêtement de sol (beige) (Absence d'amiante) - Phase 2 Matériau de type colle (jaune) ; matériau semi-dur de type ragréage (rose) (Absence d'amiante) <p><u>Analyse : P012</u></p> <ul style="list-style-type: none"> - Phase 1 Matériau souple de type revêtement de sol (beige) (Absence d'amiante) - Phase 2 Matériau de type colle (jaune) ; matériau semi-dur de type ragréage (rose) ; matériau de type colle bitumineux (noir) (Présence d'amiante)

Des matériaux amiantés ont été repéré, Adx-groupe doit procéder à la quantification de ceux-ci, nous vous invitons à appeler votre chargé d'affaire dédié ou nos bureaux afin de prévoir une mission complémentaire.

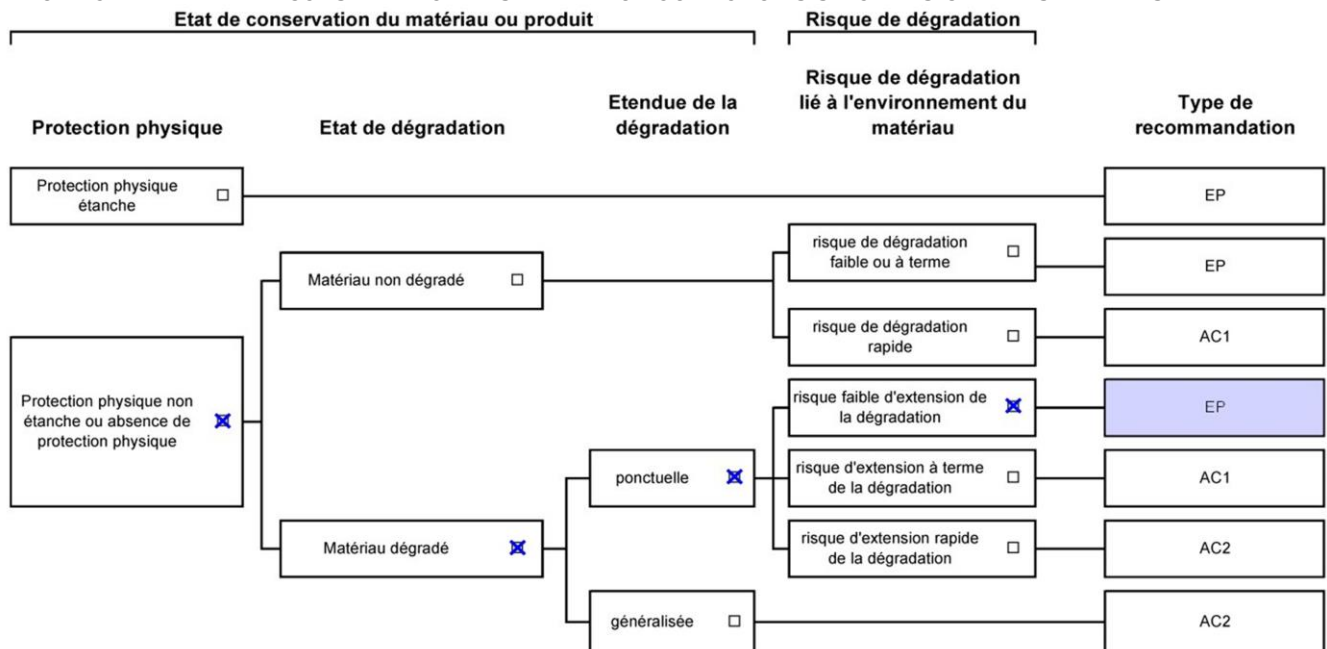
Matériau : Couche1: Dalle de sol + Couche2: Colle bitumineuse + Couche3: Ragréage

Résultat EP (Z-II-RF)
