Rapport de Repérage Amiante Avant réalisation de travaux dans un immeuble bâti

Numéro de dossier : M6842859
Date d'intervention : 13/09/2021

45 RUE LAVOISIER (67LAG0706)
77000 MELUN
7ème étage ; Porte 6

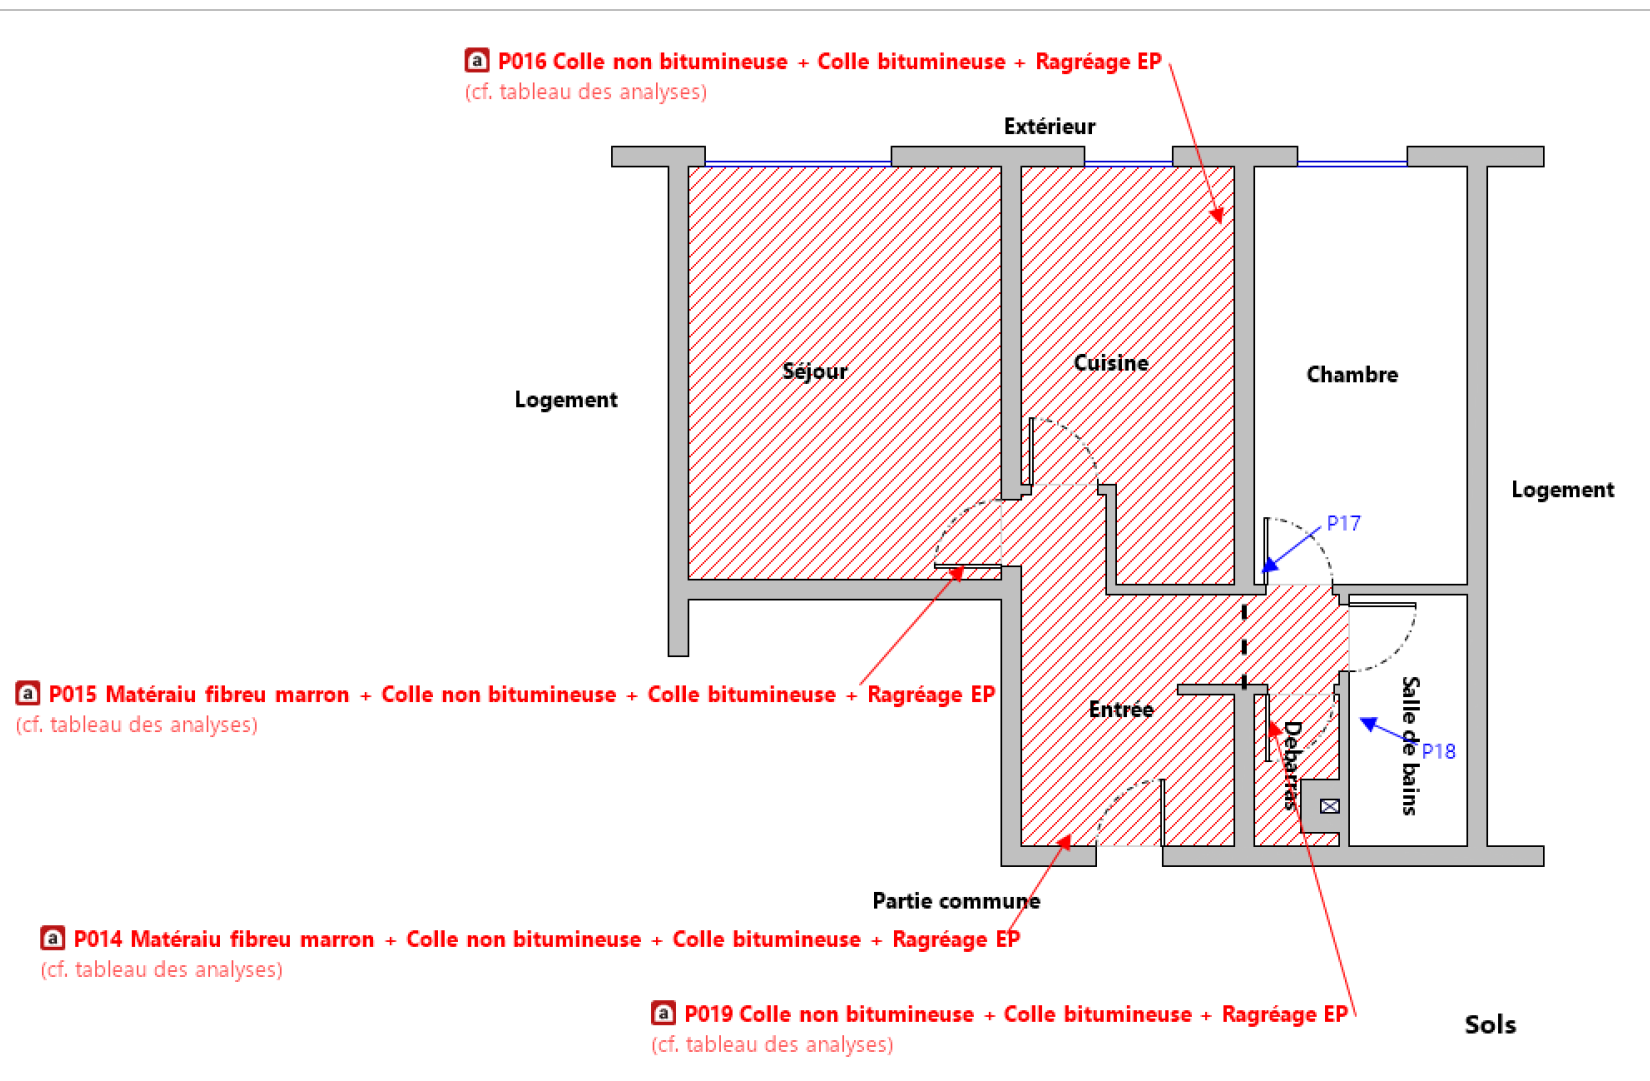
Affaire	M6842859
Opération	BRUN alexandre
Site	45 RUE LAVOISIER (67LAG0706)
	77000
	MELUN
Date de réalisation	23/09/2021
Matériaux et produits contenant de l'amiante	
	Surface amianté
	Linéaire / paroi amianté (type 1)
	Linéaire / paroi amianté (type 2)
	Conduit amianté
Sondages destructifs / Prélèvements	
	Px Prélèvement Positif
	Px Prélèvement négatif
	S Sondage destructif
Types de murs	
	Mur Porteur
	Mur Cloison (type 1)
	Mur Cloison (type 2)
	Gaine technique
Eléments ou pièces non visités	
	Local non visité
	Elément non visité
