Pré-Rapport de Repérage Amiante Avant réalisation de travaux dans un immeuble bâti

Numéro de dossier : M1284979
Date d'intervention : 27/08/2021

45 RUE LAVOISIER (67lag1002)
77000 MELUN

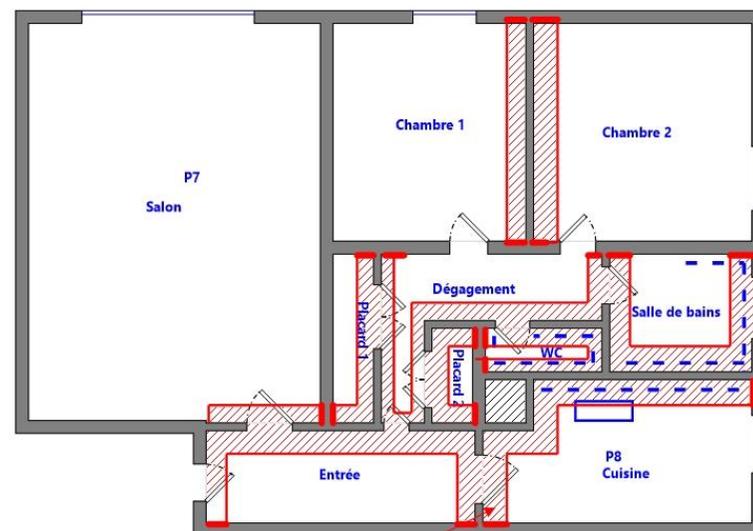
10ème Etage Plafond

a ZPSO001 Peinture + Enduit de jointoiement + Bande + plaques de plâtre
