Rapport de Repérage des matériaux et produits contenant de l'amiante avant réalisation de travaux dans un immeuble bâti

Numéro de dossier : MA2205067336
Date d'intervention : 17/05/2022

45 RUE LAVOISIER (67LAG1201)
77000 MELUN

Lot numéro 67LAG1201,

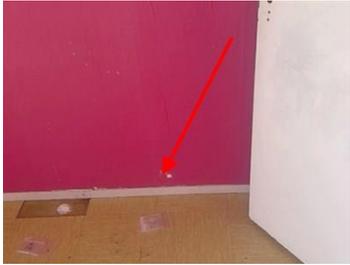
Chambre 1	4	Cloison	Oui 12ème étage Porte 45121 - Chambre 1 : Cloison	<p><u>Identifiant:</u> ZPSO001</p> <p><u>Echantillon:</u> MA2205067336/P001, réf. labo.: 22RI023512-001 MA2205067336/P002, réf. labo.: 22RI023512-002</p> <p><u>Description:</u> Couche1: Peinture + Couche2: Enduit à base de plâtre</p> <p><u>Composant de la construction:</u> 3 - Parois verticales intérieures - Revêtements de murs, poteaux, cloisons, gaines, coffres + 3 - Parois verticales intérieures - Murs et cloisons maçonnés</p> <p><u>Partie à sonder:</u> Couche1: Peinture + Couche2: Enduit à base de plâtre</p> <p><u>Justificatif:</u> Après analyse en laboratoire</p>	<p><u>Analyse:</u> P001</p> <p><u>Partie analysée par le laboratoire:</u> - Phase 2 Matériau fibreux de type papier peint (rose) ; matériau fibreux de type papier peint (orange) ; matériau semi-dur de type enduit (blanc)</p> <p>Absence d'amiante</p>

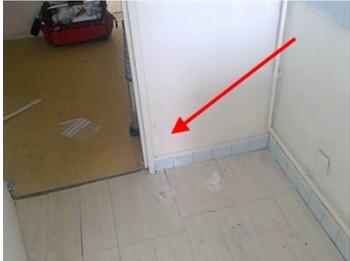
Cuisine	8	Cloison	Oui 12ème étage Porte 45121 - Cuisine : Cloison	<p><u>Identifiant:</u> ZPSO001 <u>Echantillon:</u> MA2205067336/P001, réf. labo.: 22RI023512-001 MA2205067336/P002, réf. labo.: 22RI023512-002 <u>Description:</u> Couche1: Peinture + Couche2: Enduit à base de plâtre <u>Composant de la construction:</u> 3 - Parois verticales intérieures - Revêtements de murs, poteaux, cloisons, gaines, coffres + 3 - Parois verticales intérieures - Murs et cloisons maçonnés <u>Partie à sonder:</u> Couche1: Peinture + Couche2: Enduit à base de plâtre <u>Justificatif:</u> Après analyse en laboratoire</p>	<p><u>Analyse:</u> P002 <u>Partie analysée par le laboratoire:</u> - Matériau de type peinture (de différentes couleurs) ; matériau semi-dur de type enduit (blanc) : Absence d'amiante</p>

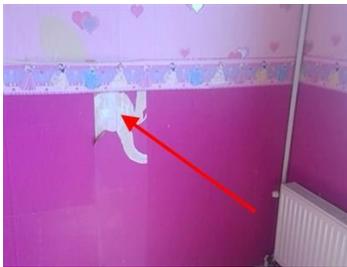
Debarras	4	Mur de refend	Sondage et extension de la ZPSO du ou des prélèvement(s) : P003, P004	<p><u>Identifiant:</u> ZPSO002</p> <p><u>Echantillon:</u> MA2205067336/P003, réf. labo.: 22RI023512-003 MA2205067336/P004, réf. labo.: 22RI023512-004</p> <p><u>Description:</u> Couche1: Peinture + Couche2: Enduit à base de plâtre</p> <p><u>Composant de la construction:</u> 3 - Parois verticales intérieures - Revêtements de murs, poteaux, cloisons, gaines, coffres + 3 - Parois verticales intérieures - Murs et cloisons maçonnés</p> <p><u>Partie à sonder:</u> Couche1: Peinture + Couche2: Enduit à base de plâtre</p> <p><u>Justificatif:</u> Après analyse en laboratoire</p>	<p><u>Analyse:</u> P003, P004</p>	Idem photo : P003; P004
Chambre 1	5	Mur de refend	Oui 12ème étage Porte 45121 - Chambre 1 : Mur de refend	<p><u>Identifiant:</u> ZPSO002</p> <p><u>Echantillon:</u> MA2205067336/P003, réf. labo.: 22RI023512-003 MA2205067336/P004, réf. labo.: 22RI023512-004</p> <p><u>Description:</u> Couche1: Peinture + Couche2: Enduit à base de plâtre</p> <p><u>Composant de la construction:</u> 3 - Parois verticales intérieures - Revêtements de murs, poteaux, cloisons, gaines, coffres + 3 - Parois verticales intérieures - Murs et cloisons maçonnés</p> <p><u>Partie à sonder:</u> Couche1: Peinture + Couche2: Enduit à base de plâtre</p> <p><u>Justificatif:</u> Après analyse en laboratoire</p>	<p><u>Analyse:</u> P003</p> <p><u>Partie analysée par le laboratoire:</u> - Phase 2 Matériau de type peinture (blanc) ; matériau souple fibreux de type papier, carton (marron) ; matériau (pulvérulent) (blanc) ; matériau semi-dur (gris) Présence d'amiante</p>

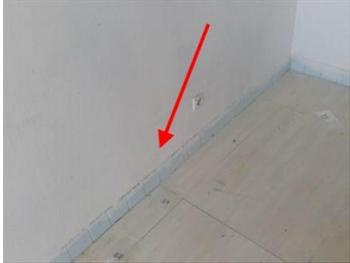
Salle de bains	7	Mur de refend	Sondage et extension de la ZPSO du ou des prélèvement(s) : P003, P004	<p><u>Identifiant:</u> ZPSO002 <u>Echantillon:</u> MA2205067336/P003, réf. labo.: 22RI023512-003 MA2205067336/P004, réf. labo.: 22RI023512-004 <u>Description:</u> Couche1: Peinture + Couche2: Enduit à base de plâtre <u>Composant de la construction:</u> 3 - Parois verticales intérieures - Revêtements de murs, poteaux, cloisons, gaines, coffres + 3 - Parois verticales intérieures - Murs et cloisons maçonnés <u>Partie à sonder:</u> Couche1: Peinture + Couche2: Enduit à base de plâtre <u>Justificatif:</u> Après analyse en laboratoire</p>	<p><u>Analyse:</u> P003, P004</p>	Idem photo : P003; P004
Cuisine	8	Mur de refend	Oui 12ème étage Porte 45121 - Cuisine : Mur de refend	<p><u>Identifiant:</u> ZPSO002 <u>Echantillon:</u> MA2205067336/P003, réf. labo.: 22RI023512-003 MA2205067336/P004, réf. labo.: 22RI023512-004 <u>Description:</u> Couche1: Peinture + Couche2: Enduit à base de plâtre <u>Composant de la construction:</u> 3 - Parois verticales intérieures - Revêtements de murs, poteaux, cloisons, gaines, coffres + 3 - Parois verticales intérieures - Murs et cloisons maçonnés <u>Partie à sonder:</u> Couche1: Peinture + Couche2: Enduit à base de plâtre <u>Justificatif:</u> Après analyse en laboratoire</p>	<p><u>Analyse:</u> P004 <u>Partie analysée par le laboratoire:</u> - Matériau de type peinture (de différentes couleurs) ; matériau semi-dur de type enduit (blanc) ; matériau semi-dur (gris) : Absence d'amiante</p>

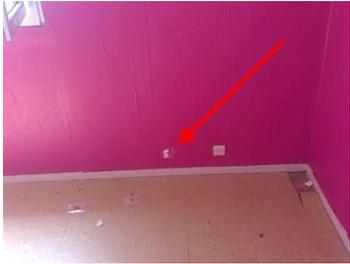
Localisation	n° de sondage	Zone	Prélèvement effectué / Sondage et extension	Echantillon	Analyse	Photo
Chambre 1	1	Mur donnant sur extérieur	Oui 12ème étage Porte 45121 - Chambre 1 : Mur donnant sur extérieur	<u>Identifiant:</u> ZPSO003 <u>Echantillon:</u> MA2205067336/P005, réf. labo.: 22RI023512-005 MA2205067336/P006, réf. labo.: 22RI023512-006 <u>Description:</u> Couche1: Peinture + Couche2: Enduit à base de plâtre <u>Composant de la construction:</u> 3 - Parois verticales intérieures - Revêtements de murs, poteaux, cloisons, gaines, coffres + 3 - Parois verticales intérieures - Murs et cloisons maçonnés <u>Partie à sonder:</u> Couche1: Peinture + Couche2: Enduit à base de plâtre <u>Justificatif:</u> Après analyse en laboratoire	<u>Analyse:</u> P005 <u>Partie analysée par le laboratoire:</u> - Phase 2 Matériau fibreux de type papier peint (rose) ; matériau fibreux de type papier peint (beige) ; matériau semi-dur (blanc) ; matériau semi-dur (gris) en traces Absence d'amiante

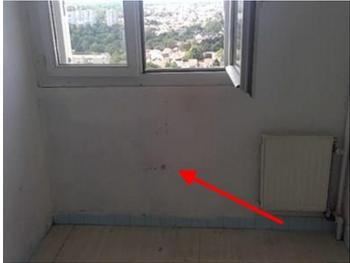
Cuisine	4	Mur donnant sur extérieur	Oui 12ème étage Porte 45121 - Cuisine : Mur donnant sur extérieur	<p><u>Identifiant:</u> ZPSO003 <u>Echantillon:</u> MA2205067336/P005, réf. labo.: 22RI023512-005 MA2205067336/P006, réf. labo.: 22RI023512-006 <u>Description:</u> Couche1: Peinture + Couche2: Enduit à base de plâtre <u>Composant de la construction:</u> 3 - Parois verticales intérieures - Revêtements de murs, poteaux, cloisons, gaines, coffres + 3 - Parois verticales intérieures - Murs et cloisons maçonnés <u>Partie à sonder:</u> Couche1: Peinture + Couche2: Enduit à base de plâtre <u>Justificatif:</u> Après analyse en laboratoire</p>	<p><u>Analyse:</u> P006 <u>Partie analysée par le laboratoire:</u> - Matériau de type peinture (de différentes couleurs) ; matériau semi-dur de type enduit (beige) : Absence d'amiante</p>

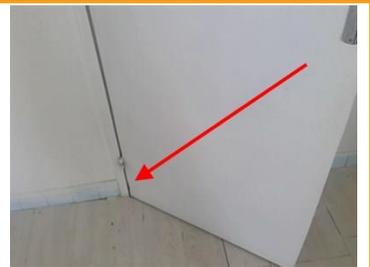
Cuisine	9	Porte	<p>Oui 12ème étage Porte 45121 - Cuisine : Porte</p>	<p><u>Identifiant:</u> ZPSO004 <u>Echantillon:</u> MA2205067336/P007, réf. labo.: 22RI023512-007 MA2205067336/P008, réf. labo.: 22RI023512-008 <u>Description:</u> Peintures <u>Composant de la construction:</u> 3 - Parois verticales intérieures - Revêtements de murs, poteaux, cloisons, gaines, coffres <u>Partie à sonder:</u> Peintures <u>Justificatif:</u> Après analyse en laboratoire</p>	<p><u>Analyse:</u> P008 <u>Partie analysée par le laboratoire:</u> - Phase 2 Matériau de type peinture (blanc) ; matériau semi-dur (blanc) ; matériau (fibreuse) (marron) Absence d'amiante</p>

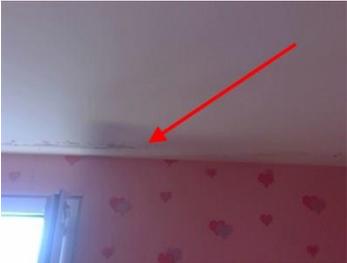
Debarras	4	Plafond	Sondage et extension de la ZPSO du ou des prélèvement(s) : P013, P014	<p><u>Identifiant:</u> ZPSO008 <u>Echantillon:</u> MA2205067336/P013, réf. labo.: 22RI023512-013 MA2205067336/P014, réf. labo.: 22RI023512-014 <u>Description:</u> Couche1: Peinture + Couche2: Enduit à base de plâtre <u>Composant de la construction:</u> 4 - Plafonds et faux plafonds - Plafonds <u>Partie à sonder:</u> Couche1: Peinture + Couche2: Enduit à base de plâtre <u>Justificatif:</u> Après analyse en laboratoire</p>	<p><u>Analyse:</u> P013, P014</p>	Idem photo : P013; P014
Chambre 1	5	Plafond	Oui 12ème étage Porte 45121 - Chambre 1 : Plafond	<p><u>Identifiant:</u> ZPSO008 <u>Echantillon:</u> MA2205067336/P013, réf. labo.: 22RI023512-013 MA2205067336/P014, réf. labo.: 22RI023512-014 <u>Description:</u> Couche1: Peinture + Couche2: Enduit à base de plâtre <u>Composant de la construction:</u> 4 - Plafonds et faux plafonds - Plafonds <u>Partie à sonder:</u> Couche1: Peinture + Couche2: Enduit à base de plâtre <u>Justificatif:</u> Après analyse en laboratoire</p>	<p><u>Analyse:</u> P013 <u>Partie analysée par le laboratoire:</u> - Matériau de type peinture (blanc) ; matériau de type peinture (beige) ; matériau semi-dur de type enduit (gris) : Absence d'amiante</p>

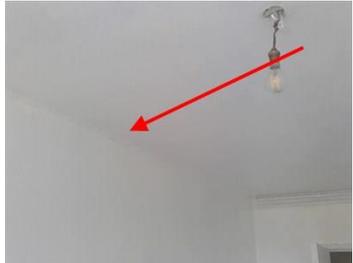
WC	8	Plafond	Sondage et extension de la ZPSO du ou des prélèvement(s) : P013, P014	<p><u>Identifiant:</u> ZPSO008 <u>Echantillon:</u> MA2205067336/P013, réf. labo.: 22RI023512-013 MA2205067336/P014, réf. labo.: 22RI023512-014 <u>Description:</u> Couche1: Peinture + Couche2: Enduit à base de plâtre <u>Composant de la construction:</u> 4 - Plafonds et faux plafonds - Plafonds <u>Partie à sonder:</u> Couche1: Peinture + Couche2: Enduit à base de plâtre <u>Justificatif:</u> Après analyse en laboratoire</p>	<p><u>Analyse:</u> P013, P014</p>	Idem photo : P013; P014
Cuisine	9	Plafond	Oui 12ème étage Porte 45121 - Cuisine : Plafond	<p><u>Identifiant:</u> ZPSO008 <u>Echantillon:</u> MA2205067336/P013, réf. labo.: 22RI023512-013 MA2205067336/P014, réf. labo.: 22RI023512-014 <u>Description:</u> Couche1: Peinture + Couche2: Enduit à base de plâtre <u>Composant de la construction:</u> 4 - Plafonds et faux plafonds - Plafonds <u>Partie à sonder:</u> Couche1: Peinture + Couche2: Enduit à base de plâtre <u>Justificatif:</u> Après analyse en laboratoire</p>	<p><u>Analyse:</u> P014 <u>Partie analysée par le laboratoire:</u> - Matériau de type peinture (de différentes couleurs) ; matériau semi-dur de type enduit (beige) : Absence d'amiante</p>

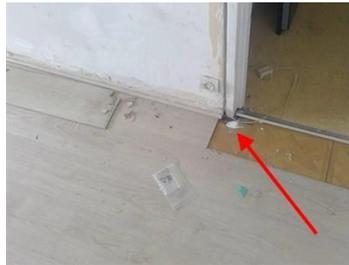
Localisation	n° de sondage	Zone	Prélèvement effectué / Sondage et extension	Echantillon	Analyse	Photo
Séjour	1	Sol	Oui 12ème étage Porte 45121 - Séjour : Sol	<p><u>Identifiant:</u> ZPSO007 <u>Réf. échantillon:</u> MA2205067336/P012 <u>Réf. laboratoire:</u> 22RI023512-012 <u>Description:</u> Couche1: Dalle de sol + Couche2: Colle bitumineuse + Couche3: Ragréage <u>Composant de la construction:</u> 5 - Planchers et planchers techniques - Revêtements de sols <u>Partie à sonder:</u> Couche1: Dalle de sol + Couche2: Colle bitumineuse + Couche3: Ragréage <u>Justificatif:</u> Après analyse en laboratoire</p>	<p><u>Analyse:</u> P012 <u>Partie analysée par le laboratoire:</u> - Phase 1 Matériau semi-dur de type dalle de sol (beige) Présence d'amiante - Phase 2 Matériau de type colle bitumineux (noir) ; matériau semi-dur de type ragréage (gris) ; matériau semi-dur (blanc) Présence d'amiante</p>

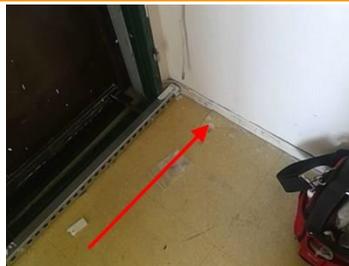
Localisation	n° de sondage	Zone	Prélèvement effectué / Sondage et extension	Echantillon	Analyse	Photo
Entrée	1	Sol	Oui 12ème étage Porte 45121 - Entrée : Sol	<p><u>Identifiant:</u> ZPSO009 <u>Réf. échantillon:</u> MA2205067336/P015 <u>Réf. laboratoire:</u> 22RI023512-015 <u>Description:</u> Couche1: Colle non bitumineuse + Couche2: Colle bitumineuse + Couche3: Ragréage <u>Composant de la construction:</u> 5 - Planchers et planchers techniques - Revêtements de sols <u>Partie à sonder:</u> Couche1: Colle non bitumineuse + Couche2: Colle bitumineuse + Couche3: Ragréage <u>Justificatif:</u> Après analyse en laboratoire</p>	<p><u>Analyse:</u> P015 <u>Partie analysée par le laboratoire:</u> - Matériau de type colle (jaune) ; matériau semi-dur (marron) ; matériau de type colle bitumineux (noir) ; matériau semi-dur de type ragréage (gris) ; matériau (blanc) : Présence d'amiante</p>

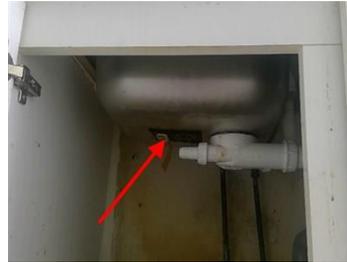
Localisation	n° de sondage	Zone	Prélèvement effectué / Sondage et extension	Echantillon	Analyse	Photo
Cuisine	1	Sous évier	Oui 12ème étage Porte 45121 - Cuisine : Sous évier	<u>Identifiant:</u> ZPSO013 <u>Réf. échantillon:</u> MA2205067336/P020 <u>Réf. laboratoire:</u> 22RI023512-020 <u>Description:</u> Plaques souples bitumineuses antivibratiles et accessoires - Portes de placard, baignoires et éviers métalliques <u>Composant de la construction:</u> 8 - Équipements divers et accessoires - Portes de placard, baignoires et éviers métalliques <u>Partie à sonder:</u> Plaques souples bitumineuses antivibratiles <u>Justificatif:</u> Après analyse en laboratoire	<u>Analyse:</u> P020 <u>Partie analysée par le laboratoire:</u> - Matériau souple bitumineux (noir) ; matériau souple (polymérisé) (jaune) : Absence d'amiante
