# Rapport de Repérage des matériaux et produits contenant de l'amiante avant réalisation de travaux dans un immeuble bâti

Numéro de dossier : MA2504054384  
Rapport édité le : 14/04/2025

45 RUE LAVOISIER (67LAG1204)  
77000 MELUN  
Cage :AG; Etage 12; Porte 4

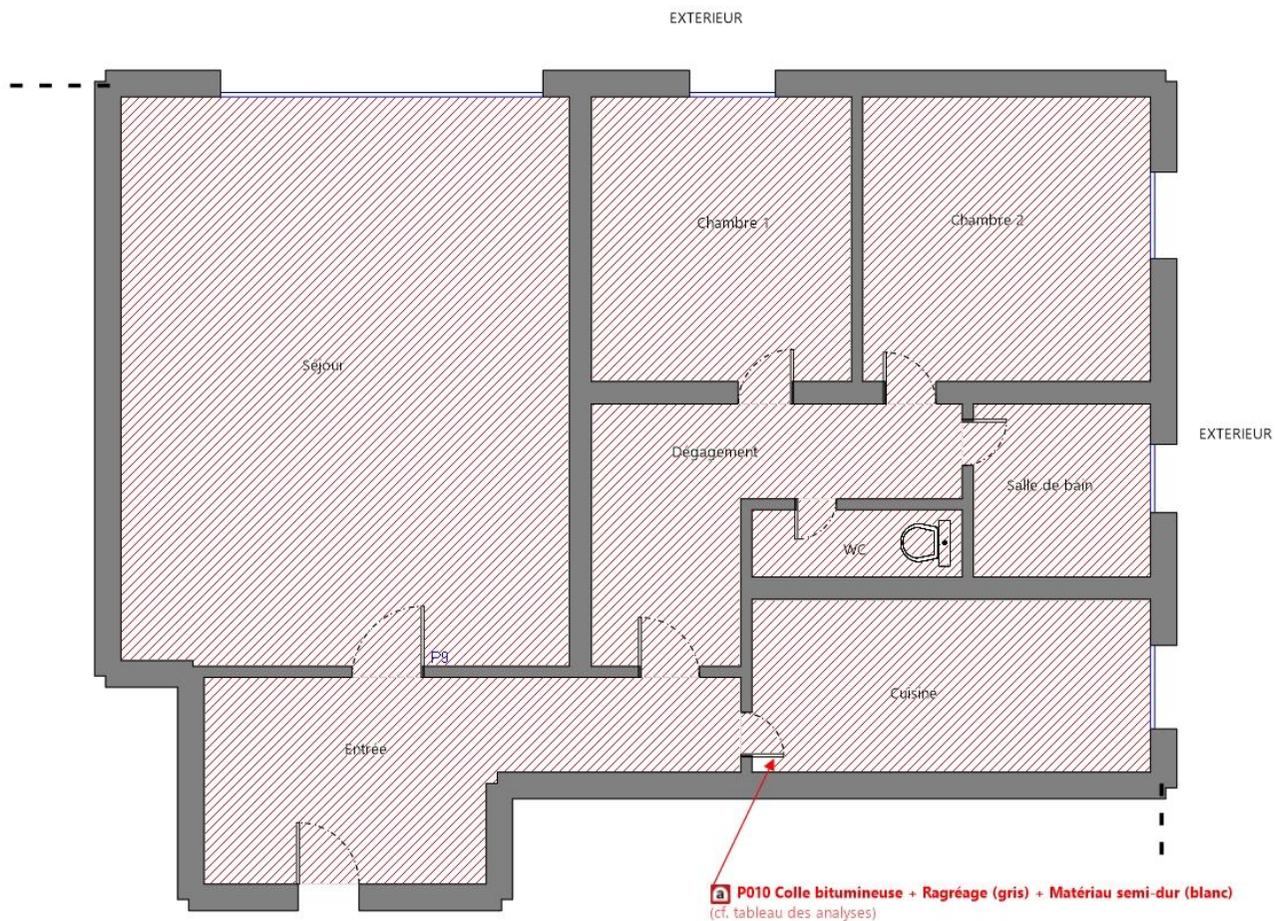
12ème Etage Sol

ZPSO	Niveau	Localisation	Zone	Description du prélèvement réalisé	Estimatif des quantités
ZPSO005	12ème étage 4	Entrée; Séjour; Dégagement; Chambre 1; Chambre 2; Salle de bain; WC; Cuisine	Sol	<b>Analyse : P009</b> - Phase 2 Matériau souple de type revêtement de sol (fibreux) (marron) (Absence d'amiante) - Phase 3 Matériau de type colle (jaune) ; matériau semi-dur de type ragréage (gris) (Absence d'amiante) <b>Analyse : P010</b> - Phase 2 Matériau souple de type revêtement de sol (fibreux) (beige) (Absence d'amiante) - Phase 3 Matériau de type colle (fibreux) (bitumineux) (noir) ; matériau semi-dur de type ragréage (gris) ; matériau semi-dur (blanc) (Présence d'amiante)	60m2
ZPSO008	12ème étage 4	Séjour	Allège	<b>Analyse : P014</b> - Matériau dur fibreux de type fibres-ciment (gris) (Présence d'amiante)	1U
