# Rapport de Repérage Amiante Avant réalisation de travaux dans un immeuble bâti

Numéro de dossier : M6381095RAAT  
Date d'intervention : 05/07/2021

45 RUE LAVOISIERE  
77000 MELUN

13ème étage LGT 1304 :                    Entrée, Séjour, Dégagement, Chambre 1, Chambre 2, Salle de bain, WC,  
    Cuisine

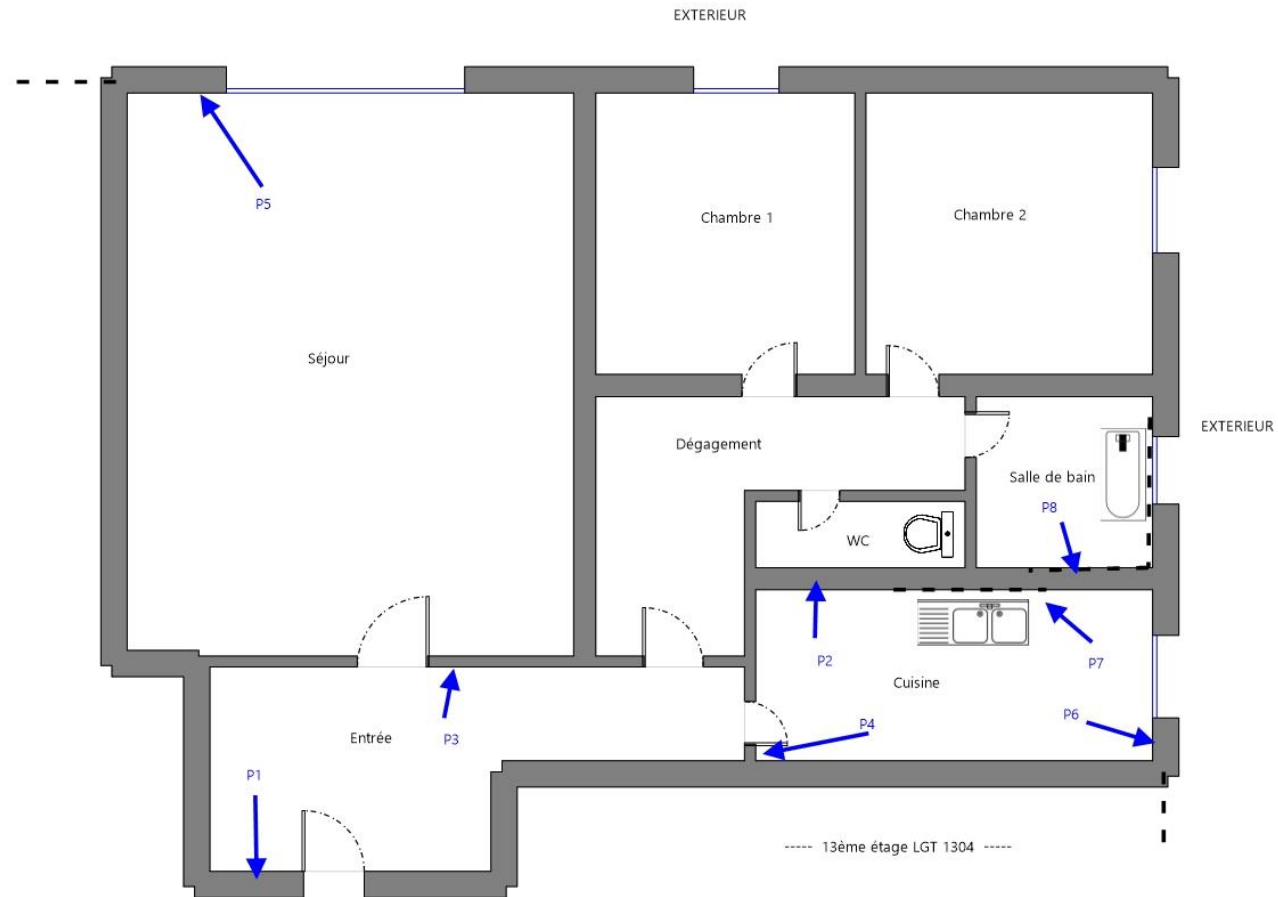
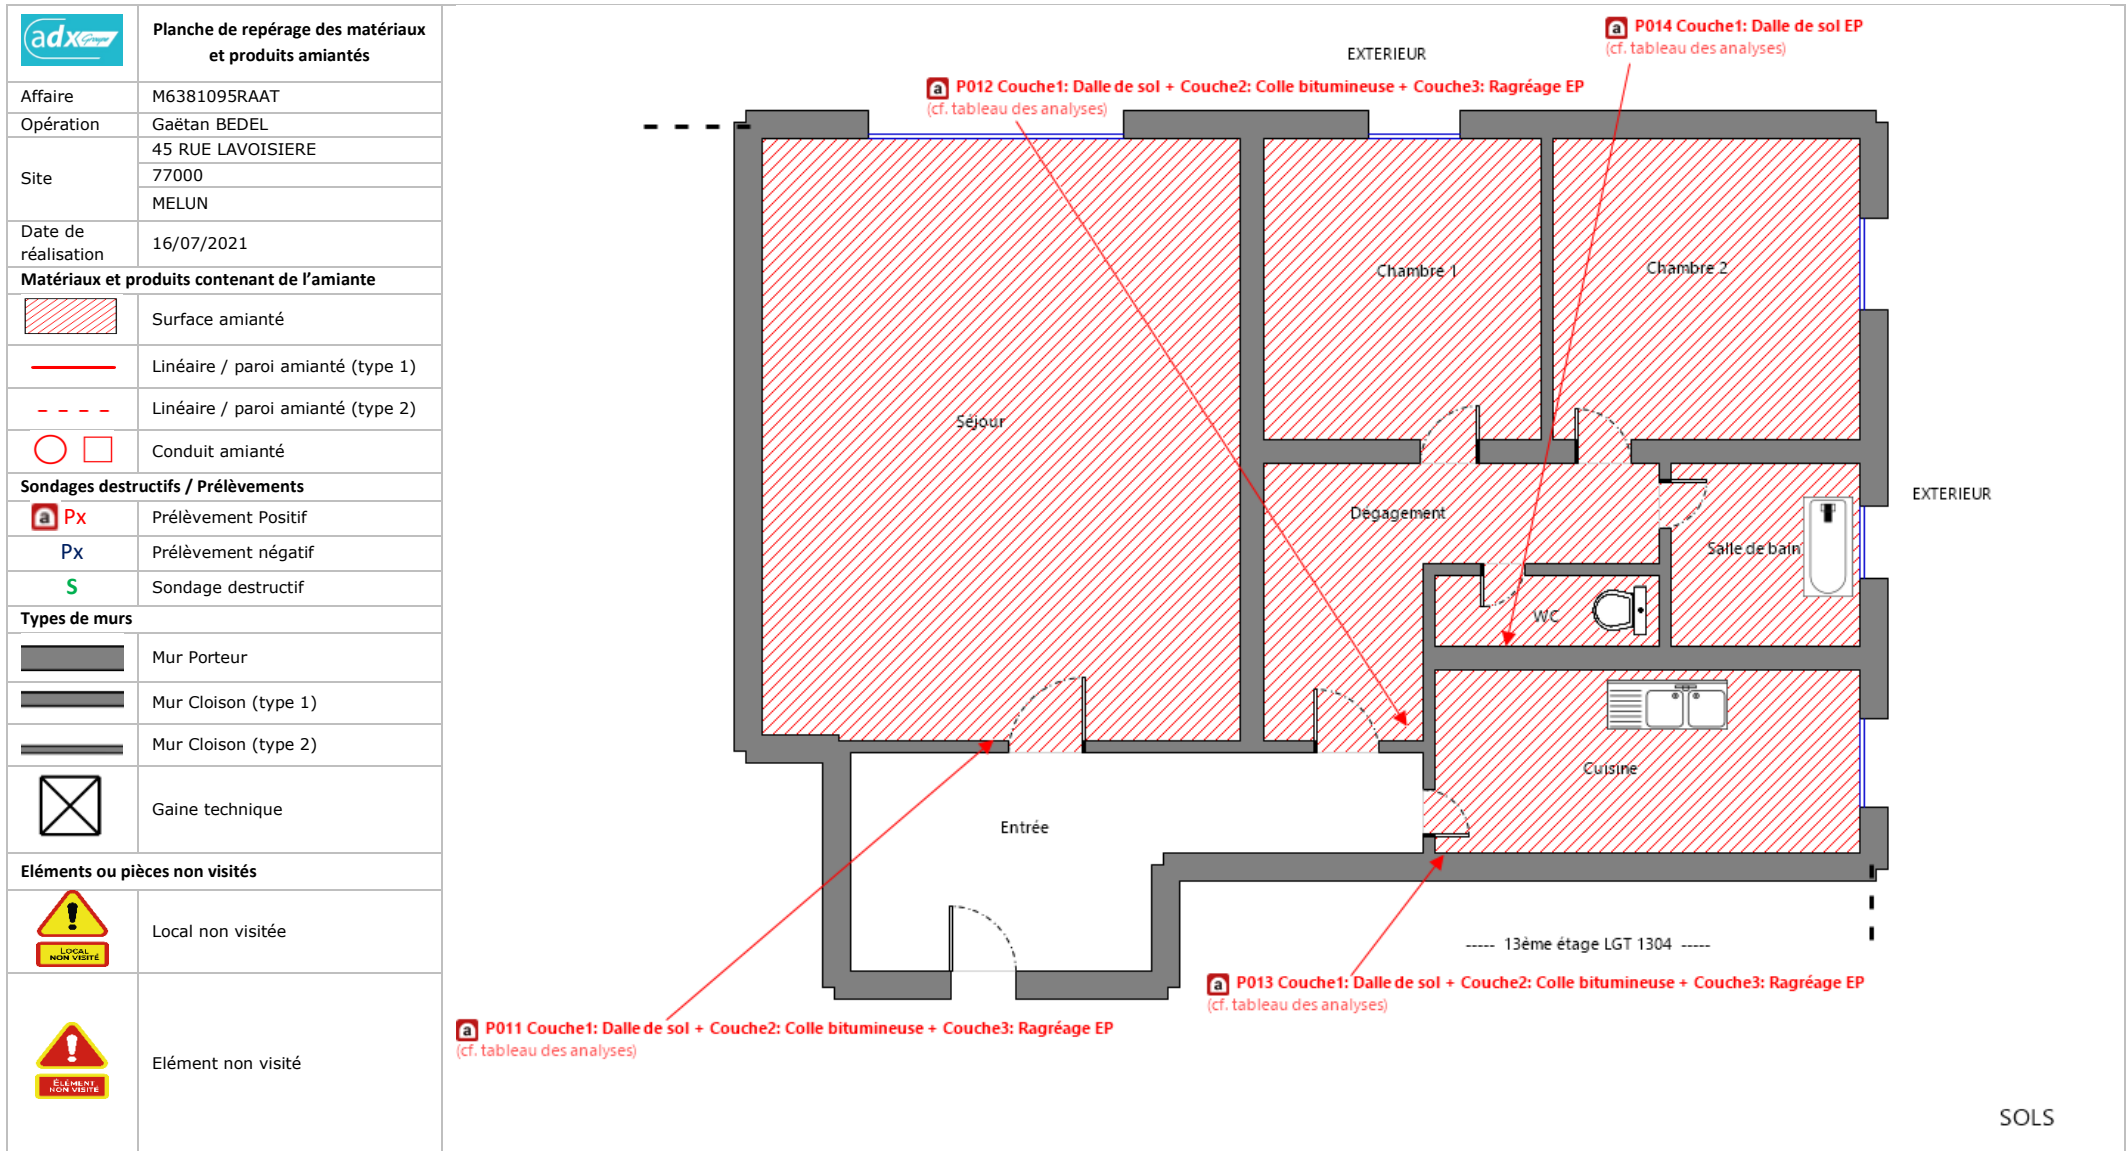
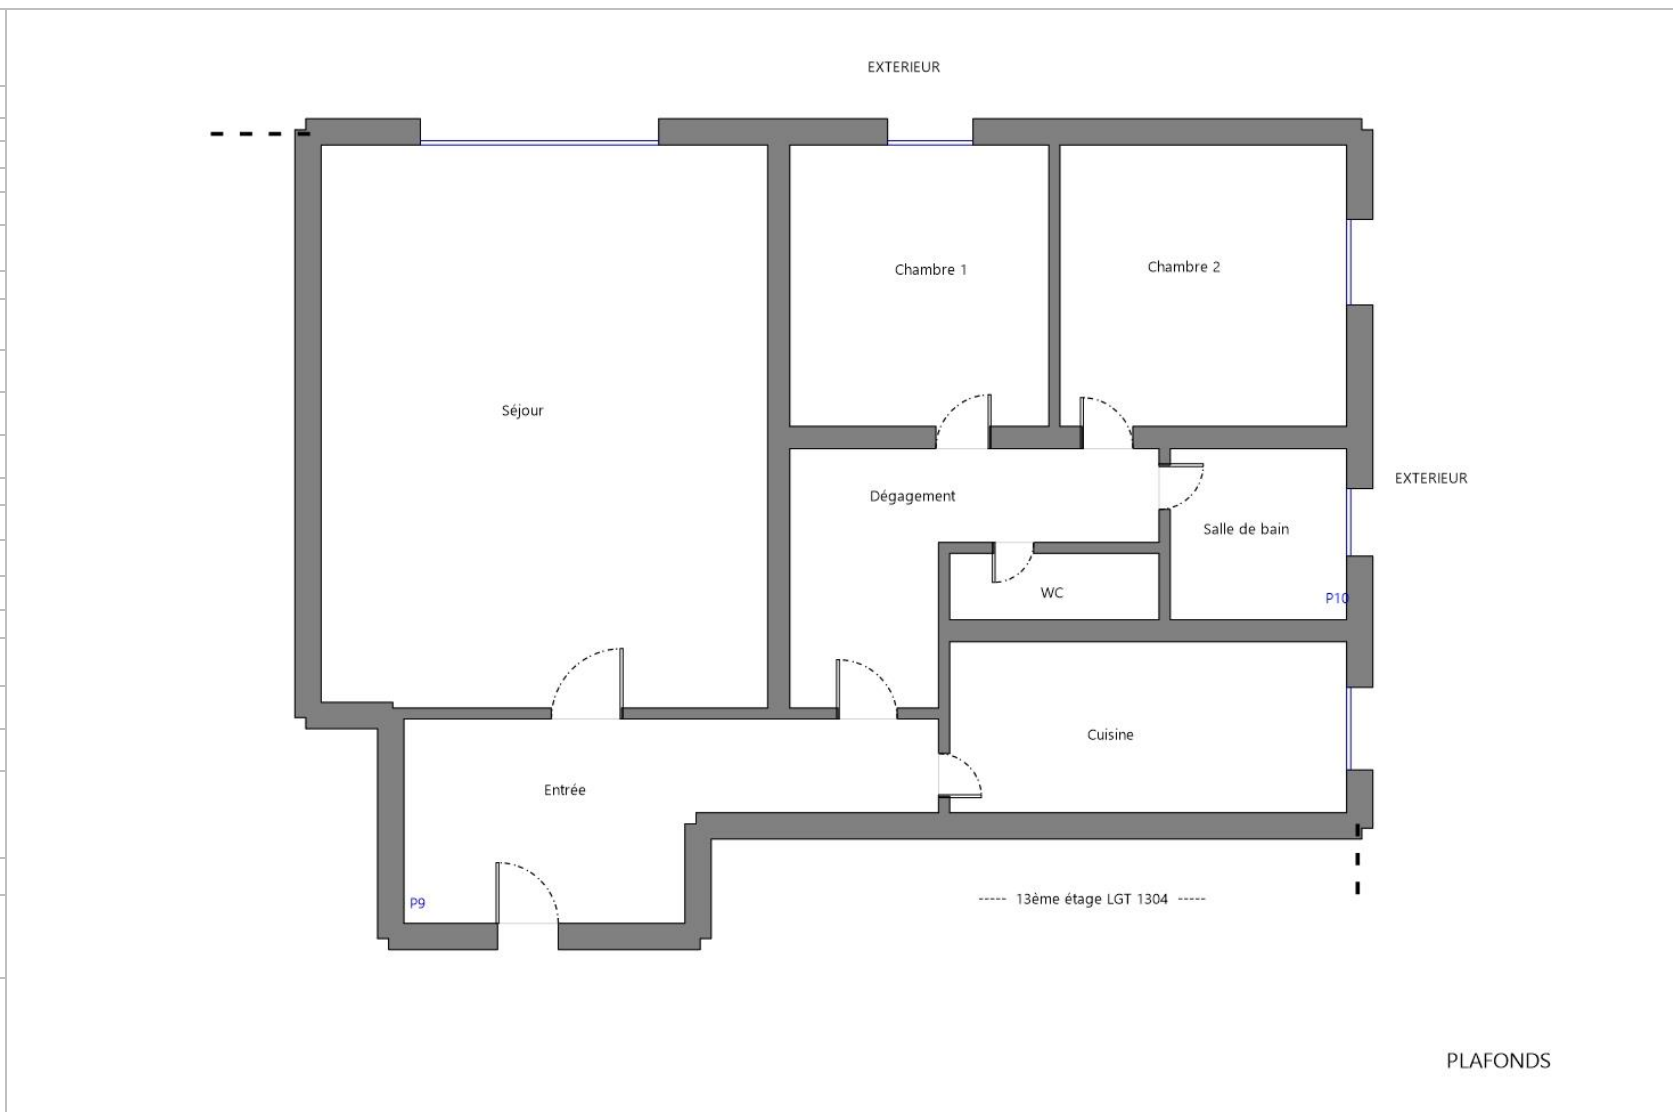
ZPSO	Niveau	Localisation	Zone	Description du prélèvement réalisé*
ZPSO007	13ème étage LGT 1304	Séjour; Dégagement; Chambre 1; Chambre 2	Sol	<b>Analyse : P011</b> - Phase 1 Matériau semi-dur de type dalle de sol (beige) (Présence d'amiante) - Phase 2 Matériau de type colle (fibreuse) (bitumineux) (noir) ; matériau semi-dur (gris) (Présence d'amiante) <b>Analyse : P012</b> - Phase 1 Matériau semi-dur de type dalle de sol (beige) (Présence d'amiante) - Phase 2 Matériau de type colle (fibreuse) (bitumineux) (noir) ; matériau semi-dur (gris) (Présence d'amiante)
ZPSO008	13ème étage LGT 1304	Salle de bain; WC; Cuisine	Sol	<b>Analyse : P013</b> - Phase 1 Matériau semi-dur de type dalle de sol (orange) (Présence d'amiante) - Phase 2 Matériau de type colle (fibreuse) (bitumineux) (noir) ; matériau semi-dur (gris) ; matériau semi-dur (blanc) (Présence d'amiante) <b>Analyse : P014</b> - Phase 1 Matériau semi-dur de type dalle de sol (orange) (Présence d'amiante) - Phase 2 Matériau de type colle bitumineux (noir) ; matériau semi-dur (gris) ; matériau semi-dur (blanc) (Absence d'amiante)

Des matériaux amiantés ont été repéré, Adx-groupe doit procéder à la quantification de ceux-ci, nous vous invitons à appeler votre chargé d'affaire dédié ou nos bureaux afin de prévoir une mission complémentaire.

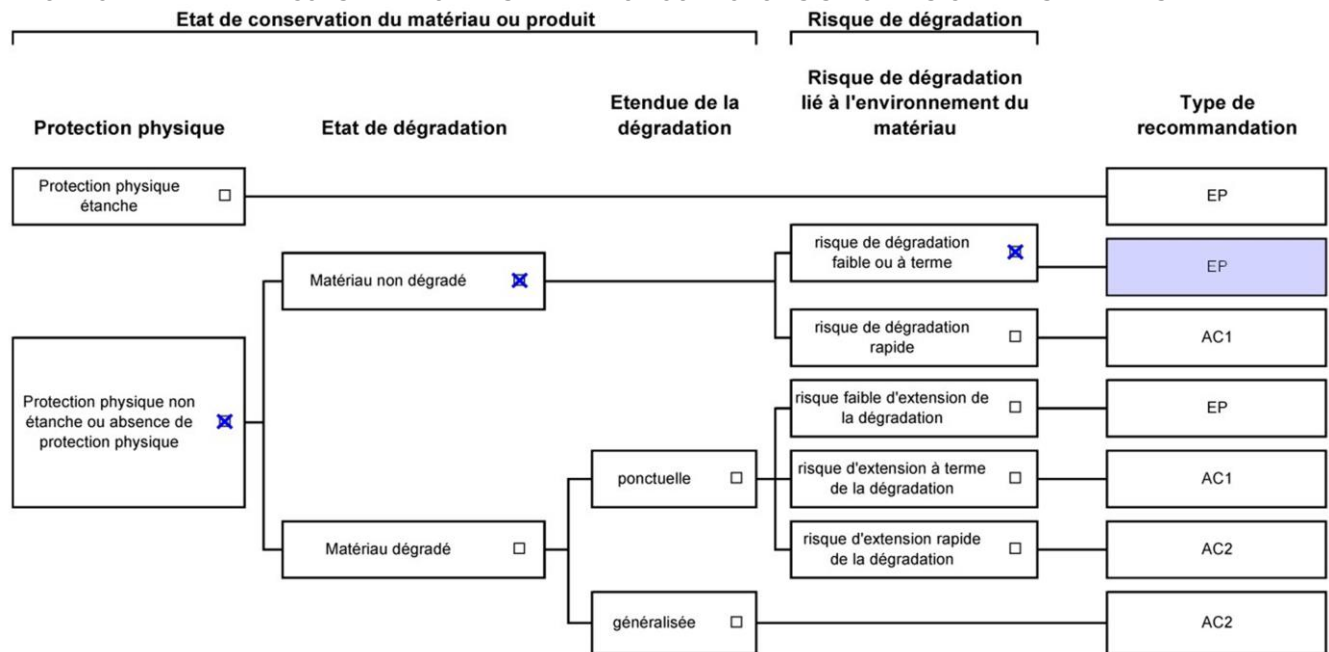
Matériau : Couche1: Dalle de sol + Couche2: Colle bitumineuse + Couche3: Ragréage

Résultat EP (Z-III-RF)

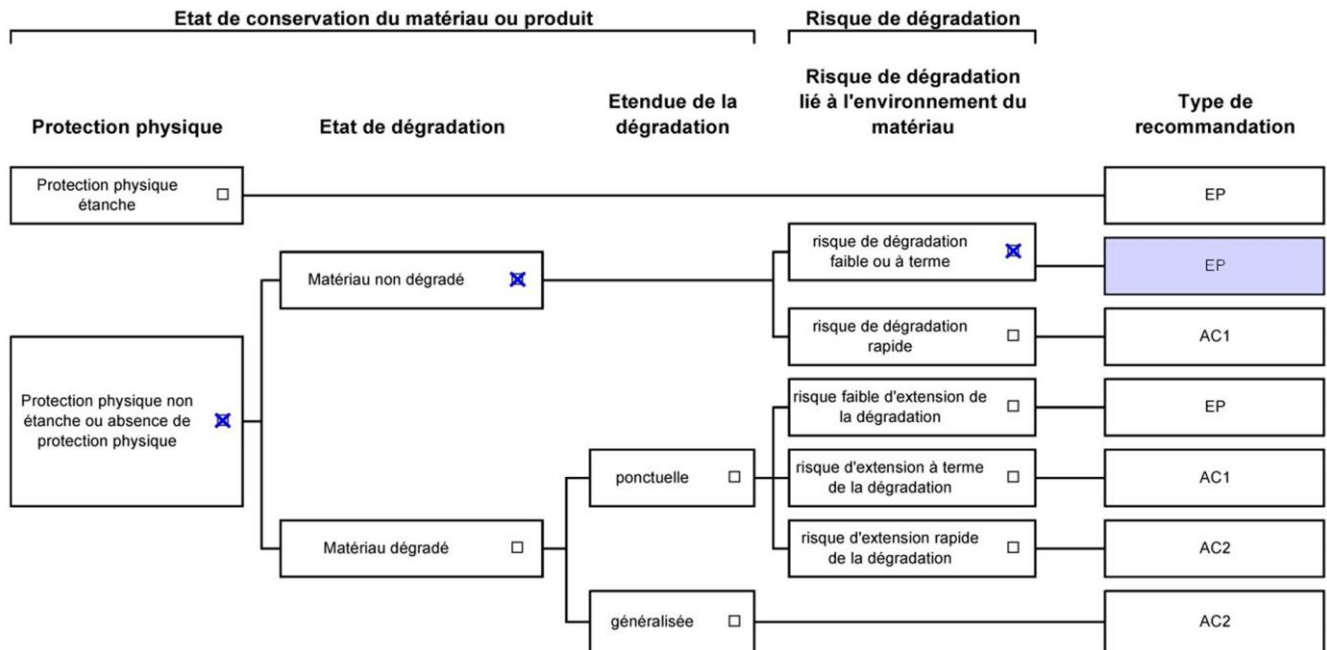
Matériau : Couche1: Dalle de sol + Couche2: Colle bitumineuse + Couche3: Ragréage

Résultat EP (Z-III-RF)

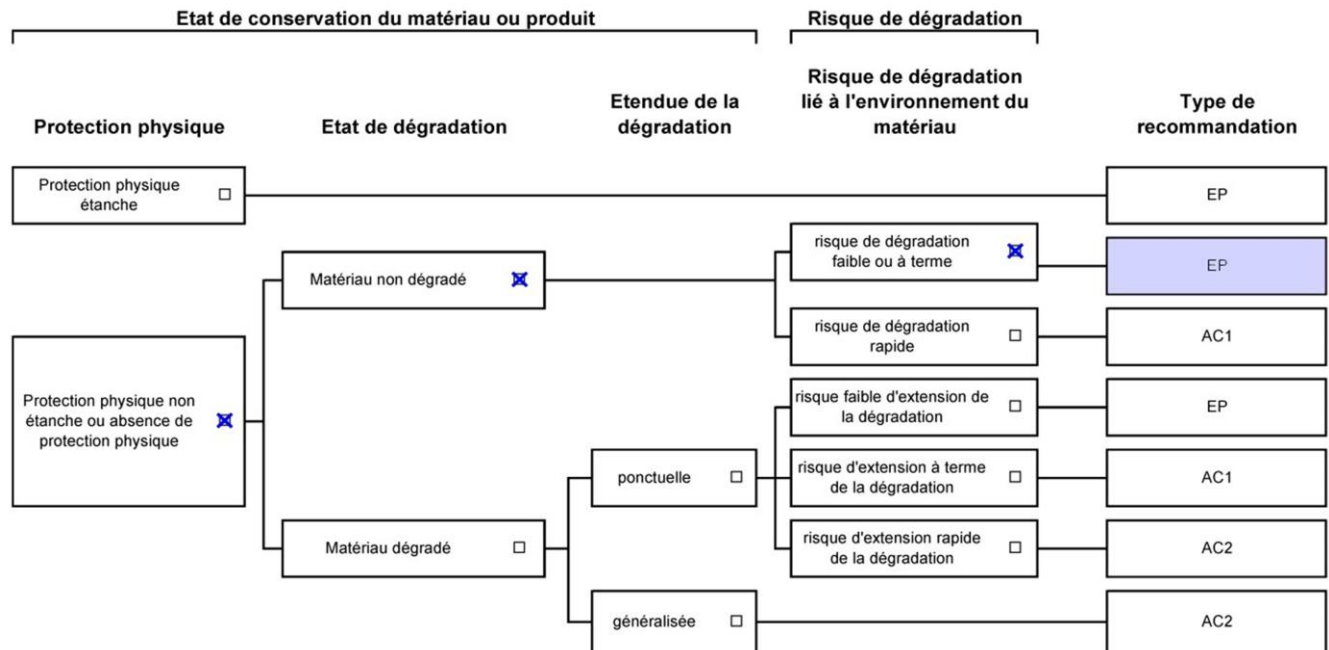
Matériau : Couche1: Dalle de sol + Couche2: Colle bitumineuse + Couche3: Ragréage

Résultat EP (Z-III-RF)
