# Rapport de Repérage des matériaux et produits contenant de l'amiante avant réalisation de travaux dans un immeuble bâti

Numéro de dossier : MA2408146302  
Rapport édité le : 10/09/2024

46 RUE LAVOISIER  
77000 MELUN  
cage :AH; Etage RDC; Porte 2

Lot numéro 67LAH0002,

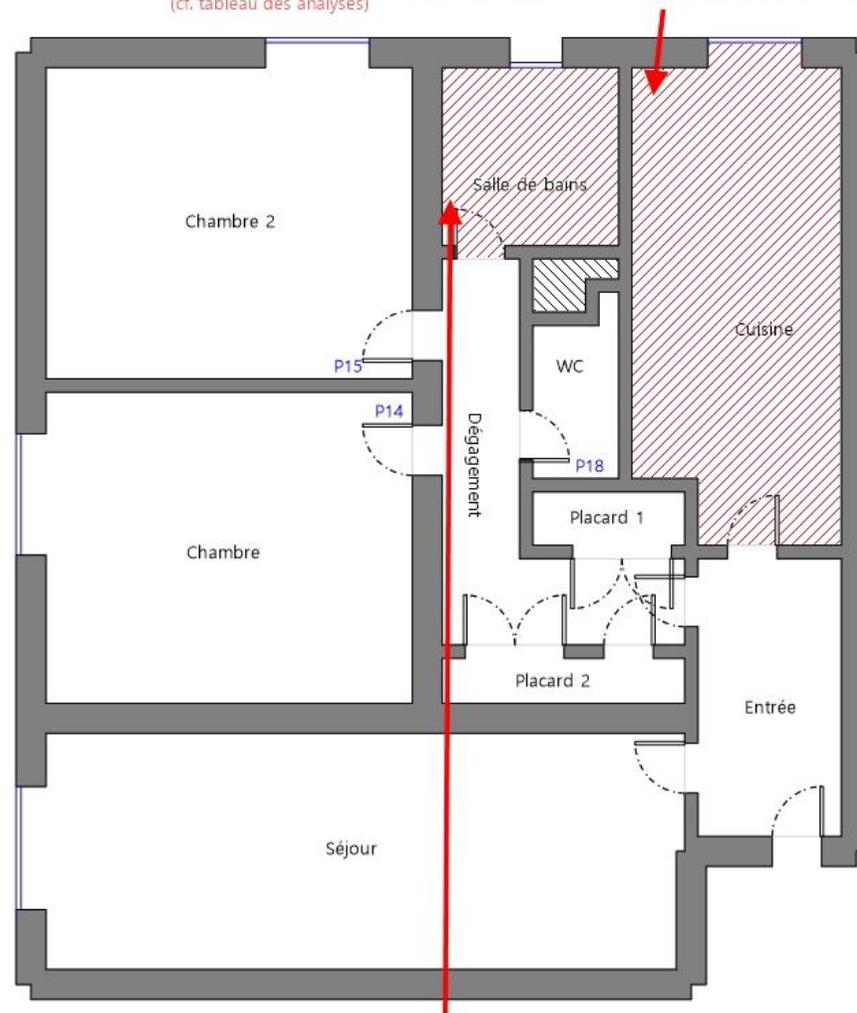
Sols

ZPSO	Niveau	Localisation	Zone	Description du prélèvement réalisé	Estimatif des quantités
ZPSO011	Rez de chaussée	Cuisine; Salle de bains	Sol	<p><u>Analyse : P016</u></p> <p>- Phase 2 Matériau souple de type revêtement de sol (fibreux) (bleu) (Absence d'amiante)</p> <p>- Phase 3 Matériau de type colle (jaune) ; matériau de type colle (fibreuse) (bitumineux) (noir) ; matériau semi-dur de type ragréage (gris) ; matériau semi-dur (blanc) en traces (Présence d'amiante)</p> <p><u>Analyse : P017</u></p> <p>- Phase 2 Matériau souple de type revêtement de sol (fibreux) (bleu) (Absence d'amiante)</p> <p>- Phase 3 Matériau de type colle (jaune) ; matériau de type colle (fibreuse) (bitumineux) (noir) ; matériau semi-dur de type ragréage (gris) ; matériau de type peinture (blanc) (Présence d'amiante)</p>	11m2

**a P016 Colle non bitumineuse+ Colle bitumineuse+ Ragréage gris+ Matériau semi- dur blanc Bon état**  
 (cf. tableau des analyses)

**a P017 Colle non bitumineuse+ Colle bitumineuse+Ragréage gris+ Peinture Bon état**  
 (cf. tableau des analyses)
