Repérage Amiante Avant Travaux

Numéro de dossier : MA2112049933
Date d'intervention : 05/01/2022

67LAH0104
46 RUE LAVOISIERE
77000 MELUN

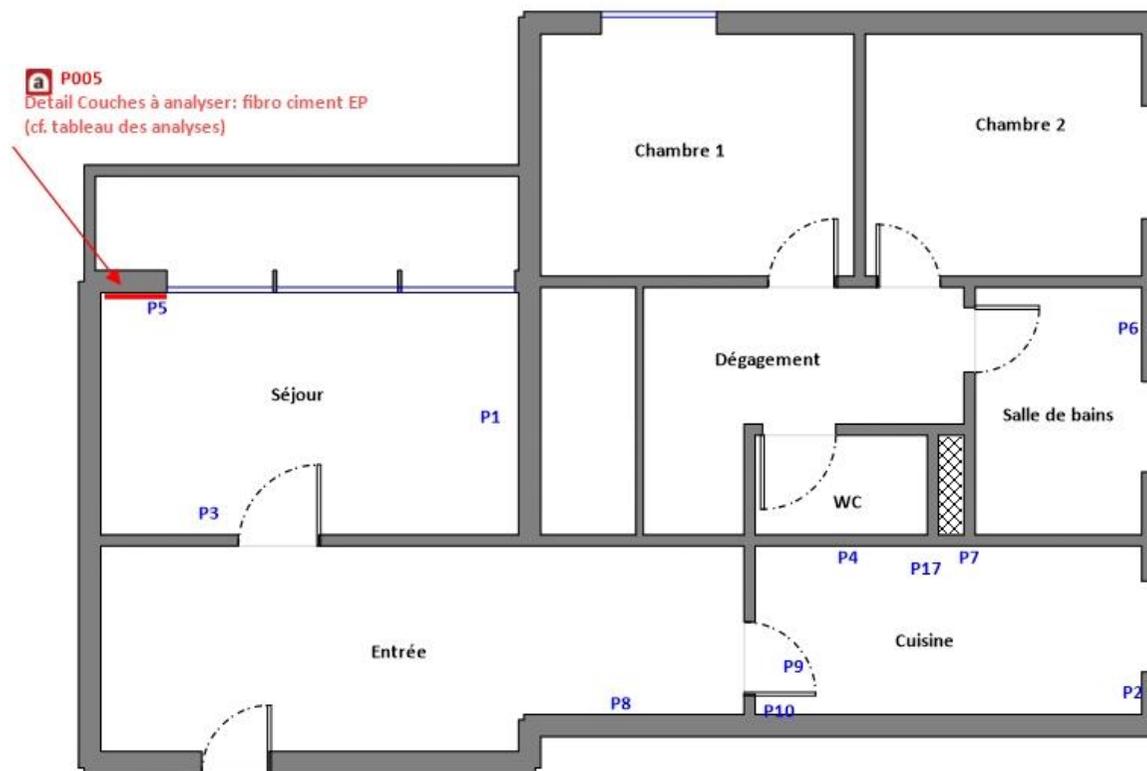
MURS ET ELEMENTS

ZPSO	Niveau	Localisation	Zone	Description du prélèvement réalisé	Surface indicative
ZPSO003	1er étage	Séjour	Mur donnant sur extérieur	<u>Analyse : P005</u> - Matériau de type peinture (blanc) ; matériau de type peinture (beige) ; matériau dur fibreux de type fibres-ciment (gris) (Présence d'amiante)	2.5m2
ZPSO010	1er étage	Salle de bains; WC; Cuisine	Sol	<u>Analyse : P015</u> - Phase 1 Matériau souple de type revêtement de sol (bleu) (Absence d'amiante) - Phase 2 Matériau souple de type revêtement de sol (bleu) en traces ; matériau de type colle (jaune) ; matériau semi-dur de type ragréage (gris) (Absence d'amiante) <u>Analyse : P016</u> - Matériau de type colle (jaune) ; matériau semi-dur de type ragréage (gris) ; matériau semi-dur (blanc) ; matériau de type peinture (beige) (Présence d'amiante)	8.9m2

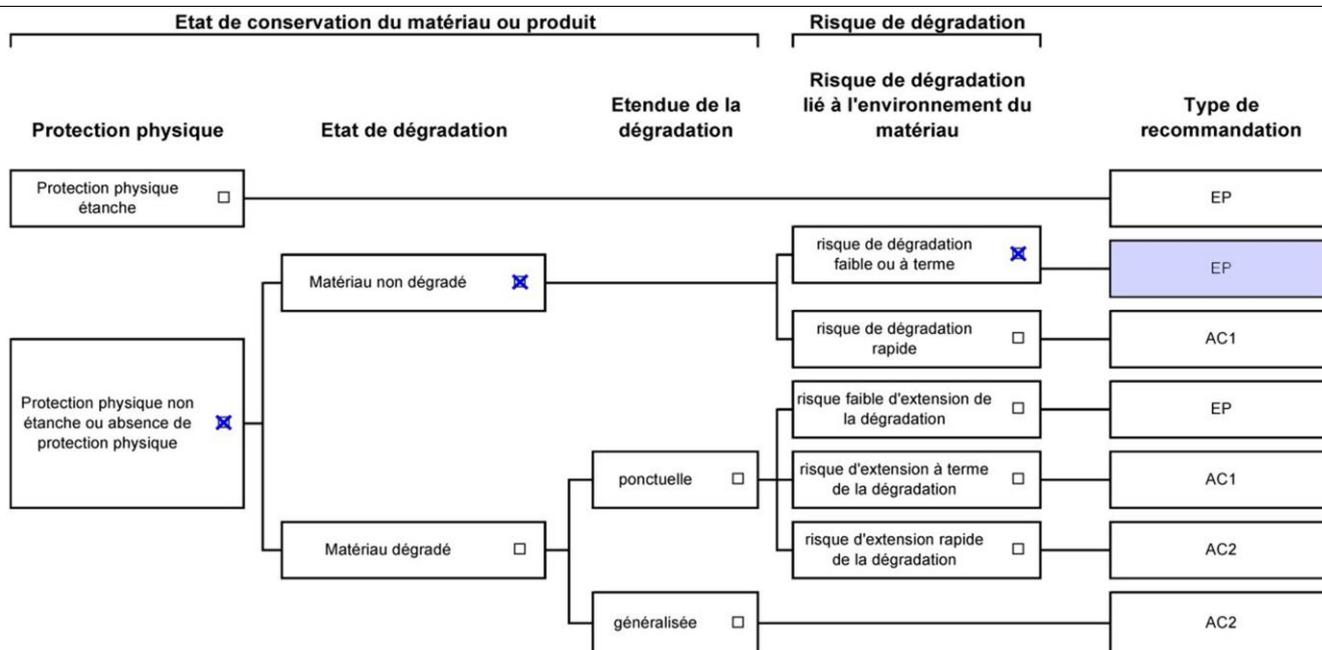
Dossier n° MA2112049933
 Date de l'évaluation : 05/01/2022
 Bâtiment / local ou zone homogène : 1er étage - WC
 Identifiant Matériau : ZPSO010
 Matériau : Couche1: Revêtement de sol + Couche2: Colle non bitumineuse + Couche3: Ragréage
 Résultat EP (Z-III-RF)

- EP : Surveiller l'évolution de l'état de conservation.
- AC1 : Recouvrir le matériau d'une couche de protection.
- AC2 : Supprimer ou remplacer le composant.
