Rapport de Repérage Amiante Avant réalisation de travaux dans un immeuble bâti

Numéro de dossier : MA2201009988

Date d'intervention : 31/01/2022

46 RUE LAVOISIER (67LAH0202)

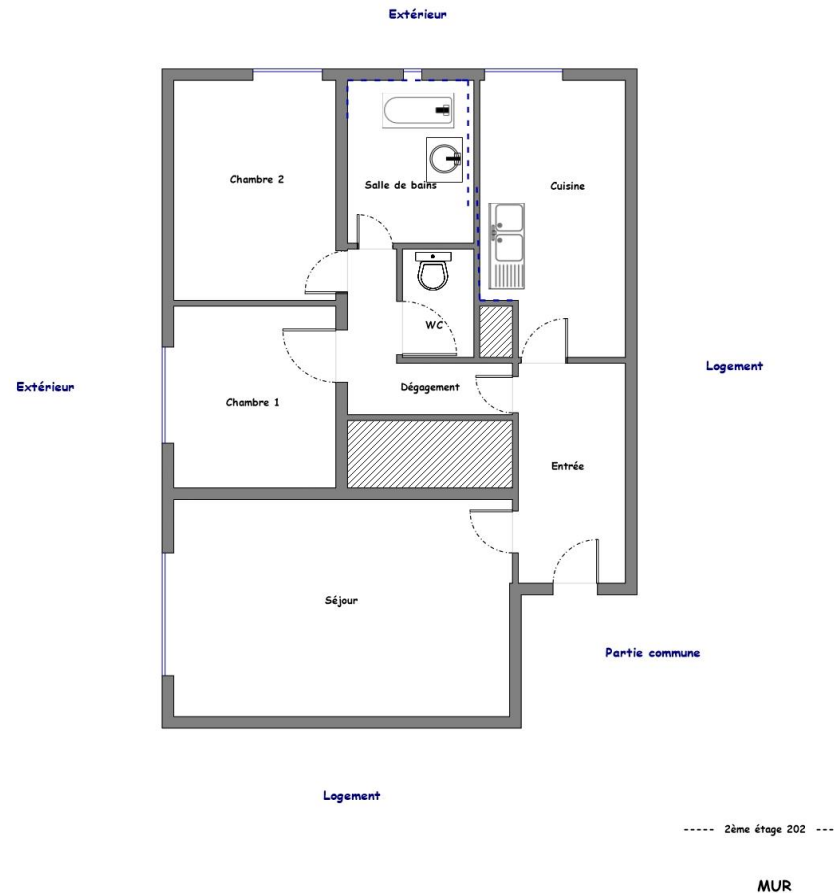
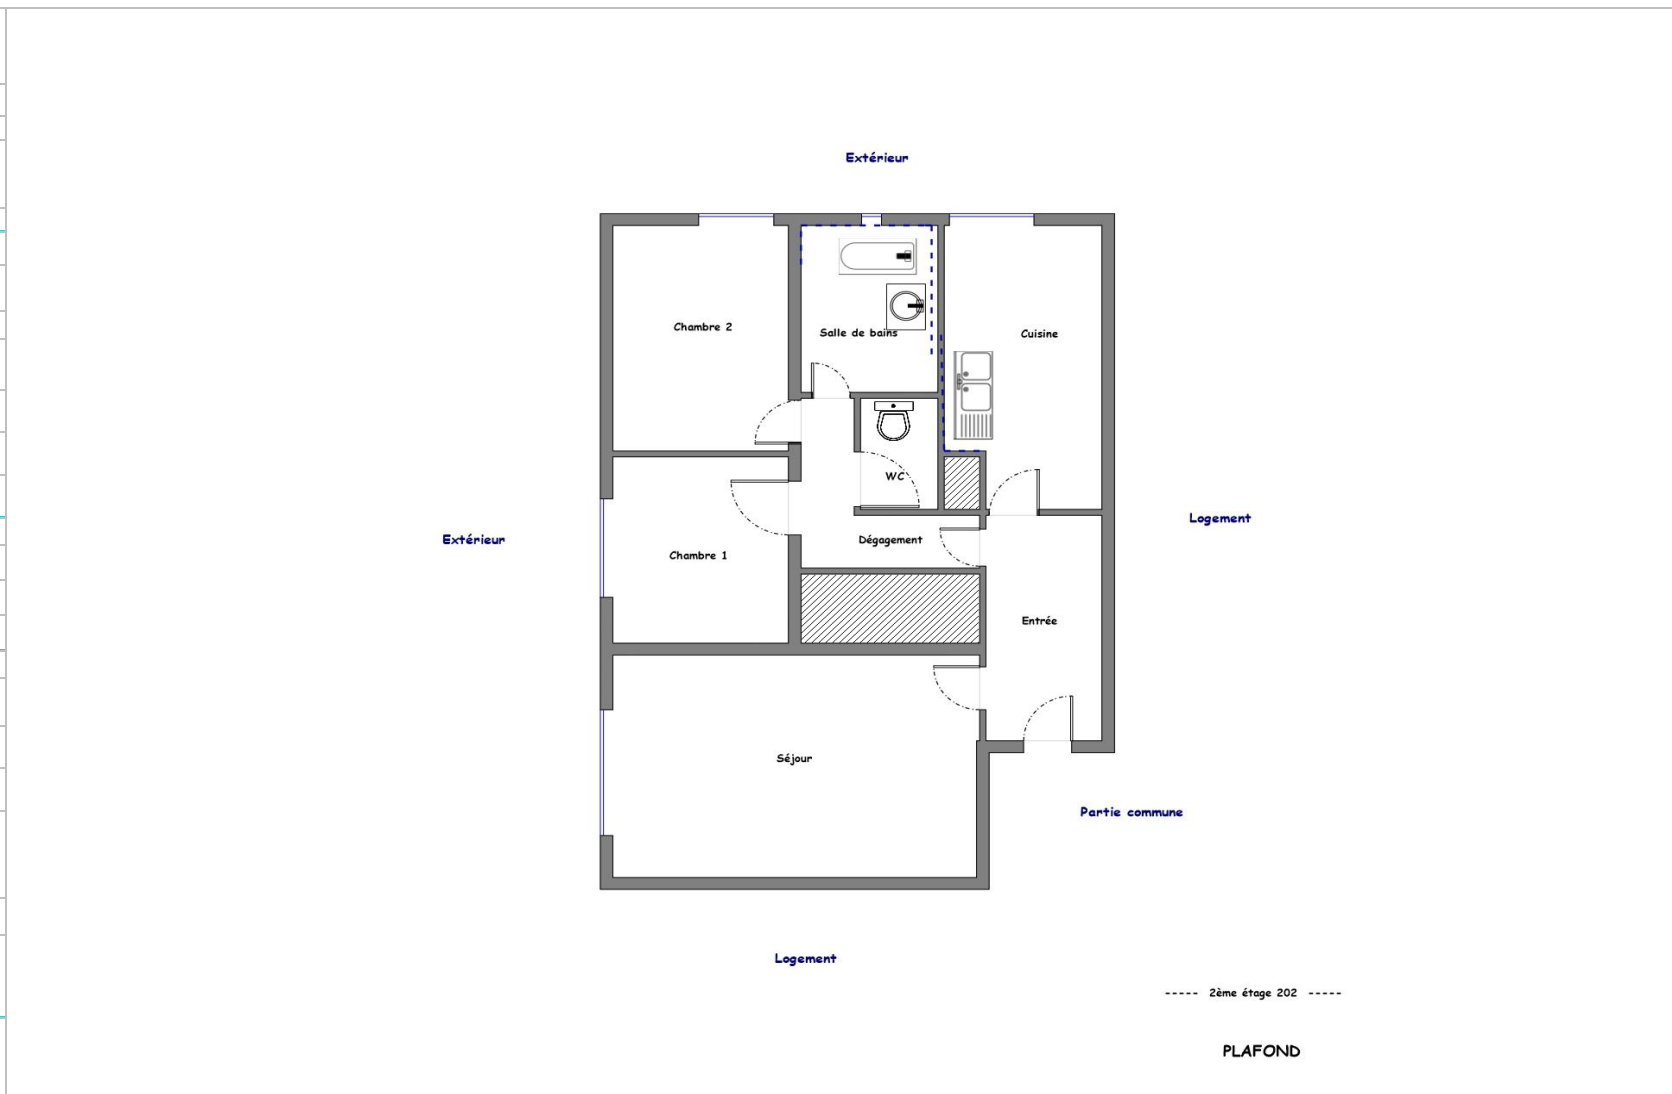
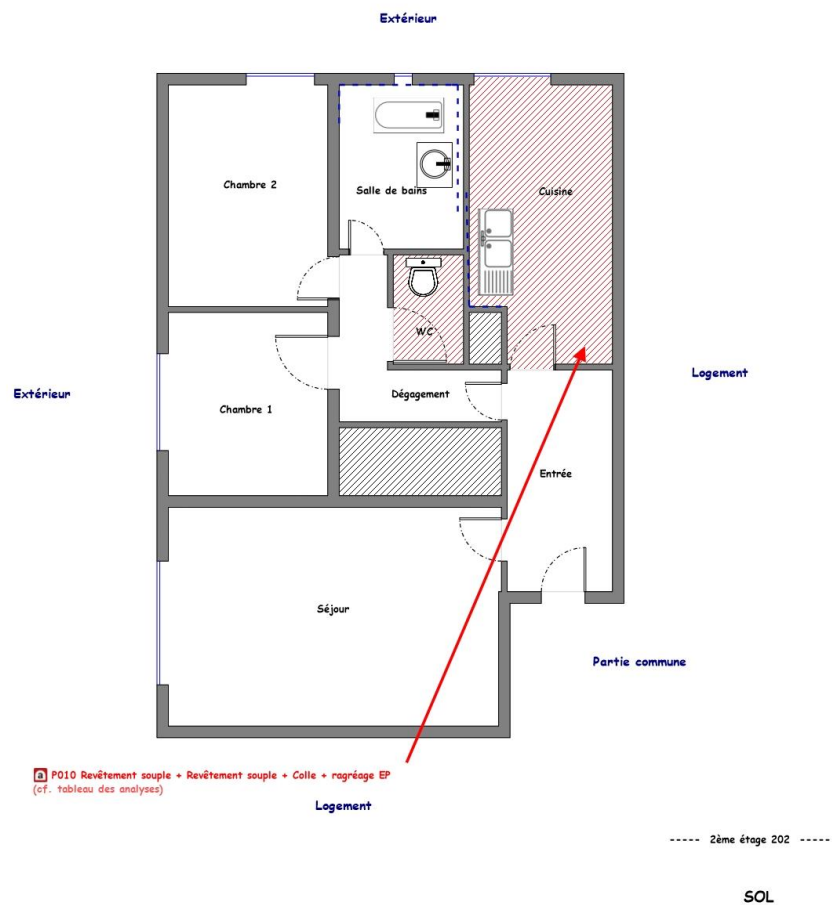
ZPSO	Niveau	Localisation	Zone	Description du prélèvement réalisé*
ZPSO006	2ème étage 202	WC; Cuisine	Sol	<p>Analyse : P010</p> <ul style="list-style-type: none"> - Phase 1 Matériau souple de type revêtement de sol (beige) (Absence d'amiante) - Phase 2 Matériau souple de type revêtement de sol (beige) en traces ; matériau de type colle (jaune) ; matériau semi-dur (rose) ; matériau semi-dur (gris) en traces (Présence d'amiante) <p>Analyse : P011</p> <ul style="list-style-type: none"> - Phase 1 Matériau souple de type revêtement de sol (beige) (Absence d'amiante) - Phase 2 Matériau souple de type revêtement de sol (beige) en traces ; matériau de type colle (jaune) en traces ; matériau semi-dur (rose) ; matériau semi-dur (gris) (Absence d'amiante)

Planche de repérage des matériaux et produits amiantés
Affaire	MA2201009988
Opération	LUBINO sly
Site	67LAH0202
	46 RUE LAVOISIER (67LAH0202)
	77000 MELUN
Date de réalisation	14/02/2022
Matériaux et produits contenant de l'amiante	
	Surface amianté
	Linéaire / paroi amianté (type 1)
	Linéaire / paroi amianté (type 2)
	Conduit amianté
Sondages destructifs / Prélèvements	
	Prélèvement Positif
	Prélèvement négatif
	Sondage destructif
Types de murs	
	Mur Porteur
	Mur Cloison (type 1)
	Mur Cloison (type 2)
	Gaine technique
Éléments ou pièces non visités	
	Local non visitée
	Élément non visité
