Rapport de Repérage Amiante Avant réalisation de travaux dans un immeuble bâti

Numéro de dossier : 1324431
Date d'intervention : 06/04/2021

46 RUE LAVOISIER log 5 (67LAH0305)
77000 MELUN

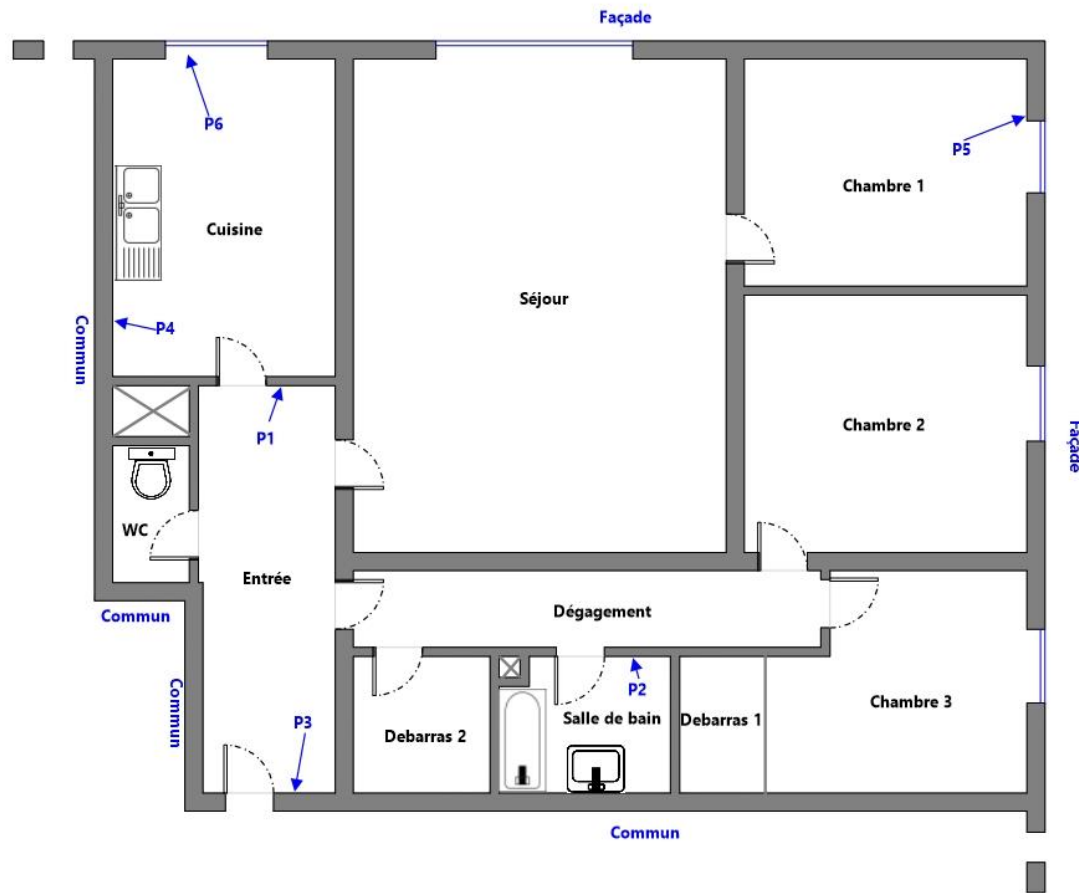
ZPSO	Niveau	Localisation	Zone	Description du prélèvement réalisé*
ZPSO010	13ème étage Porte 135	Entrée; Cuisine; Séjour; Chambre 1; Salle de bain	Sol	<p>Analyse : P014</p> <ul style="list-style-type: none"> - Phase 1 Matériau souple de type revêtement de sol (marron) (Absence d'amiante) - Phase 2 Matériau souple de type revêtement de sol (beige) (Absence d'amiante) - Phase 3 Matériau de type colle (jaune) (clair) ; matériau de type colle (jaune) (foncé) ; matériau semi-dur de type ragréage (rose) ; matériau semi-dur de type ragréage (gris) ; matériau semi-dur (beige) ; matériau de type colle bitumineux (noir) (Présence d'amiante) <p>Analyse : P015</p> <ul style="list-style-type: none"> - Phase 1 Matériau souple de type revêtement de sol (beige) (Absence d'amiante) - Phase 2 Matériau semi-dur de type dalle de sol (marron) (Présence d'amiante) - Phase 3 Matériau semi-dur de type dalle de sol (marron) en traces ; matériau de type colle (jaune) ; matériau de type maillage de fibres (beige) (Présence d'amiante) - Phase 4 Matériau de type colle bitumineux (noir) (Présence d'amiante)

ZPSO013	13ème étage Porte 135	Séjour	Mur donnant sur extérieur	<p>Analyse : P019</p> <ul style="list-style-type: none"> - Phase 1 Matériau de type système d'enduit peinture (beige) ; matériau dur fibreux de type fibres-ciment (gris) (Présence d'amiante) - Phase 2 Matériau fibreux de type papier peint (beige) ; matériau de type peinture (blanc) ; matériau souple fibreux de type papier, carton (beige) (Absence d'amiante)
