Rapport de Repérage Amiante Avant réalisation de travaux dans un immeuble bâti

Numéro de dossier : MA2112040152
Date d'intervention : 06/12/2021

67LAH0903
46 Rue Lavoisier
77000 Melun
Bat. N/A, cage :AH; Etage 09; Porte 3

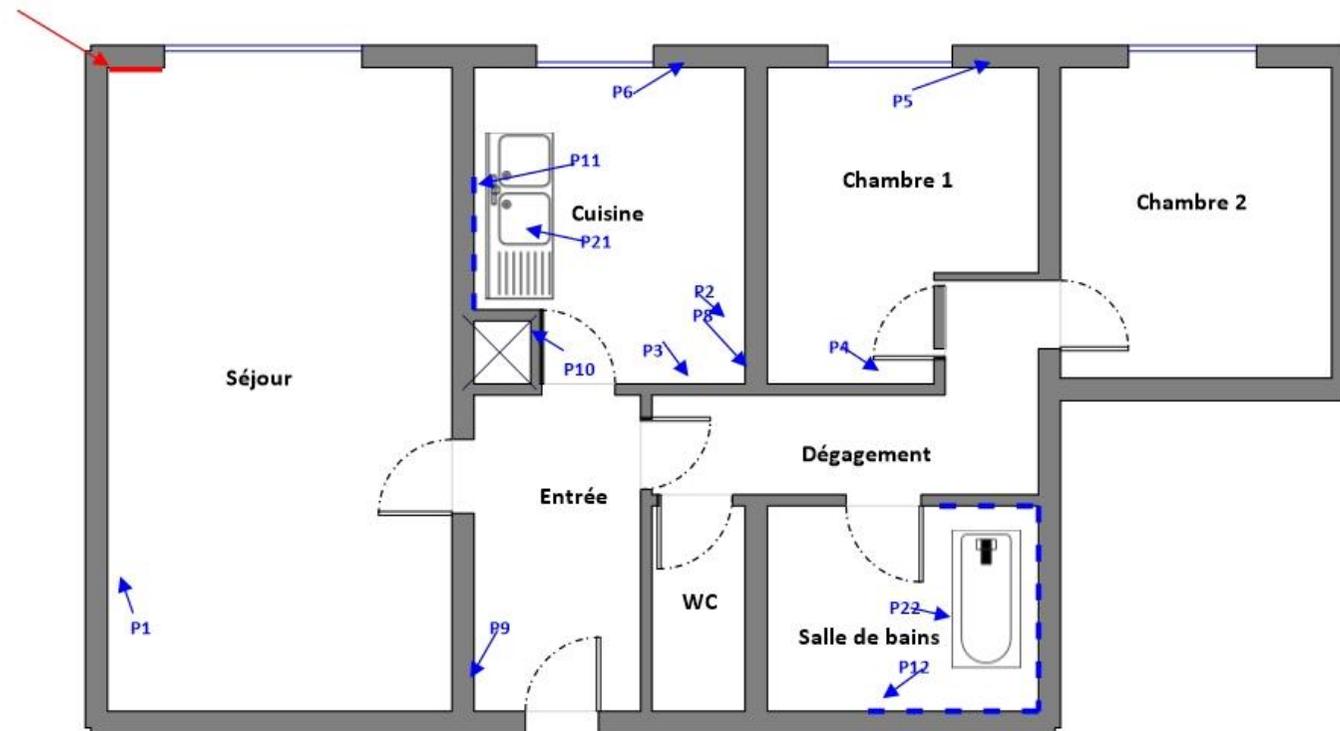
MURS ET ELEMENTS

Planche de repérage des matériaux et produits amiantés
Affaire	MA2112040152
Opération	SAGET Frédéric
Site	67LAH0903
	46 Rue Lavoisier
	77000 Melun
Date de réalisation	21/12/2021
Matériaux et produits contenant de l'amiante	
	Surface amianté
	Linéaire / paroi amianté (type 1)
	Linéaire / paroi amianté (type 2)
	Conduit amianté
Sondages destructifs / Prélèvements	
	Px Prélèvement Positif
	Px Prélèvement négatif
	S Sondage destructif
Types de murs	
	Mur Porteur
	Mur Cloison (type 1)
	Mur Cloison (type 2)
	Gaine technique
Eléments ou pièces non visités	
	Local non visité
	Elément non visité

P007 Plaques de fibres-ciment (allèges, coffres...) EP
(cf. tableau des analyses)

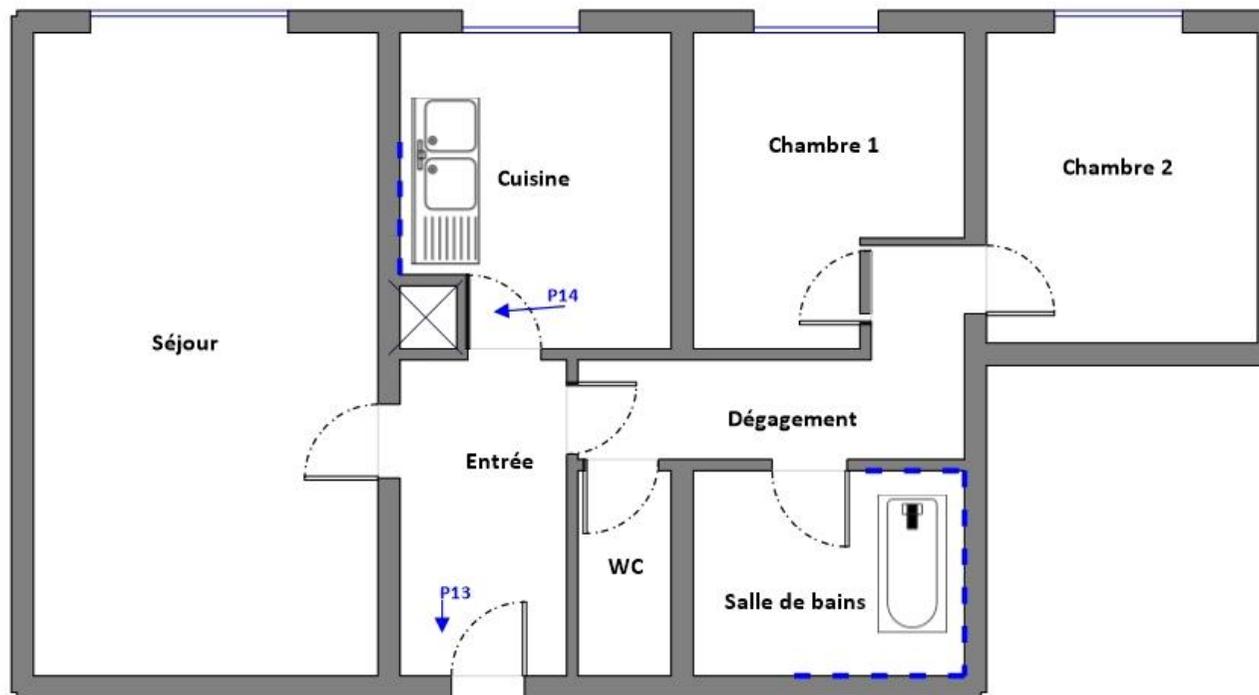
PLAFONDS

Planche de repérage des matériaux et produits amiantés
Affaire	MA2112040152
Opération	SAGET Frédéric
Site	67LAH0903
	46 Rue Lavoisier
	77000 Melun
Date de réalisation	21/12/2021
Matériaux et produits contenant de l'amiante	
	Surface amianté
	Linéaire / paroi amianté (type 1)
	Linéaire / paroi amianté (type 2)
	Conduit amianté
Sondages destructifs / Prélèvements	
	Px Prélèvement Positif
	Px Prélèvement négatif
	Sondage destructif
Types de murs	
	Mur Porteur
	Mur Cloison (type 1)
	Mur Cloison (type 2)
	Gaine technique
Éléments ou pièces non visités	
	Local non visitée
	Élément non visité

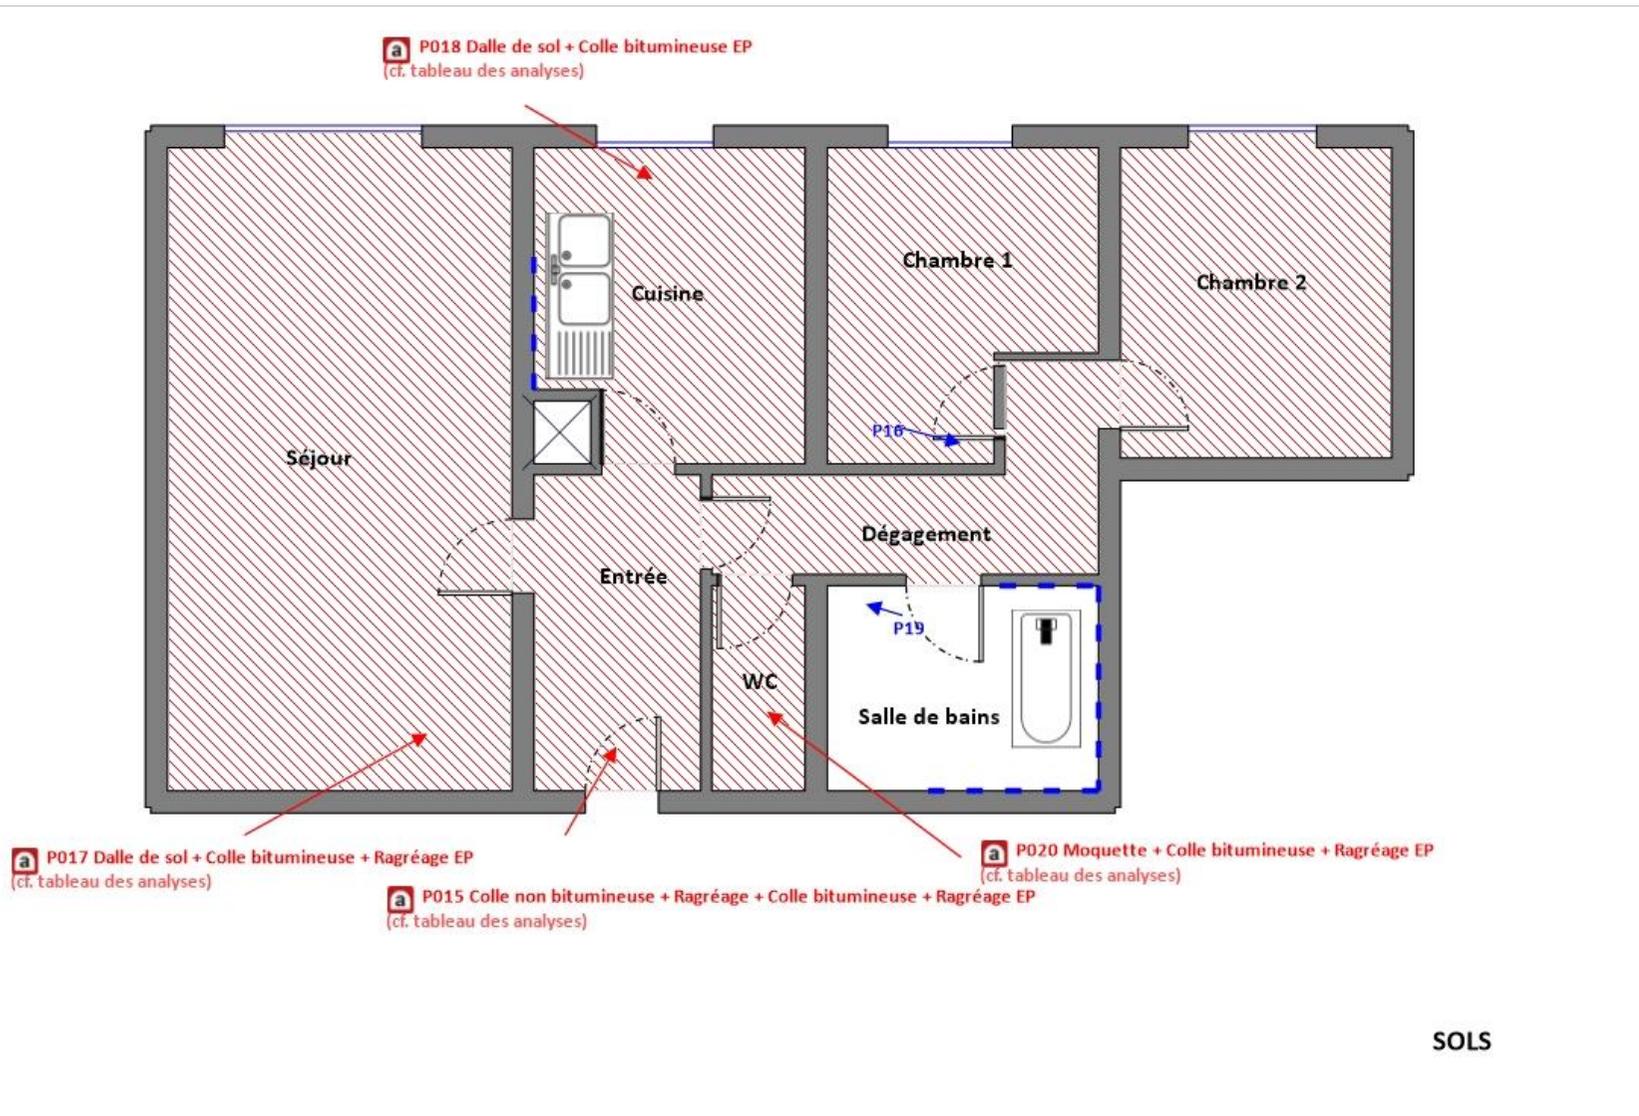
Planche de repérage des matériaux et produits amiantés
Affaire	MA2112040152
Opération	SAGET Frédéric
Site	67LAH0903
	46 Rue Lavoisier
	77000 Melun
Date de réalisation	21/12/2021
Matériaux et produits contenant de l'amiante	
	Surface amianté
	Linéaire / paroi amianté (type 1)
	Linéaire / paroi amianté (type 2)
	Conduit amianté
Sondages destructifs / Prélèvements	
	Px Prélèvement Positif
	Px Prélèvement négatif
	S Sondage destructif
Types de murs	
	Mur Porteur
	Mur Cloison (type 1)
	Mur Cloison (type 2)
	Gaine technique
Éléments ou pièces non visités	
	Local non visitée
	Élément non visité
