# Rapport de Repérage des matériaux et produits contenant de l'amiante avant réalisation de travaux dans un immeuble bâti

Numéro de dossier : MA2406110536  
Rapport édité le : 22/07/2024

46 RUE LAVOISIER (67LAH0906)  
77000 MELUN  
Bat. N/A, cage :AH; Etage 09; Porte  
6

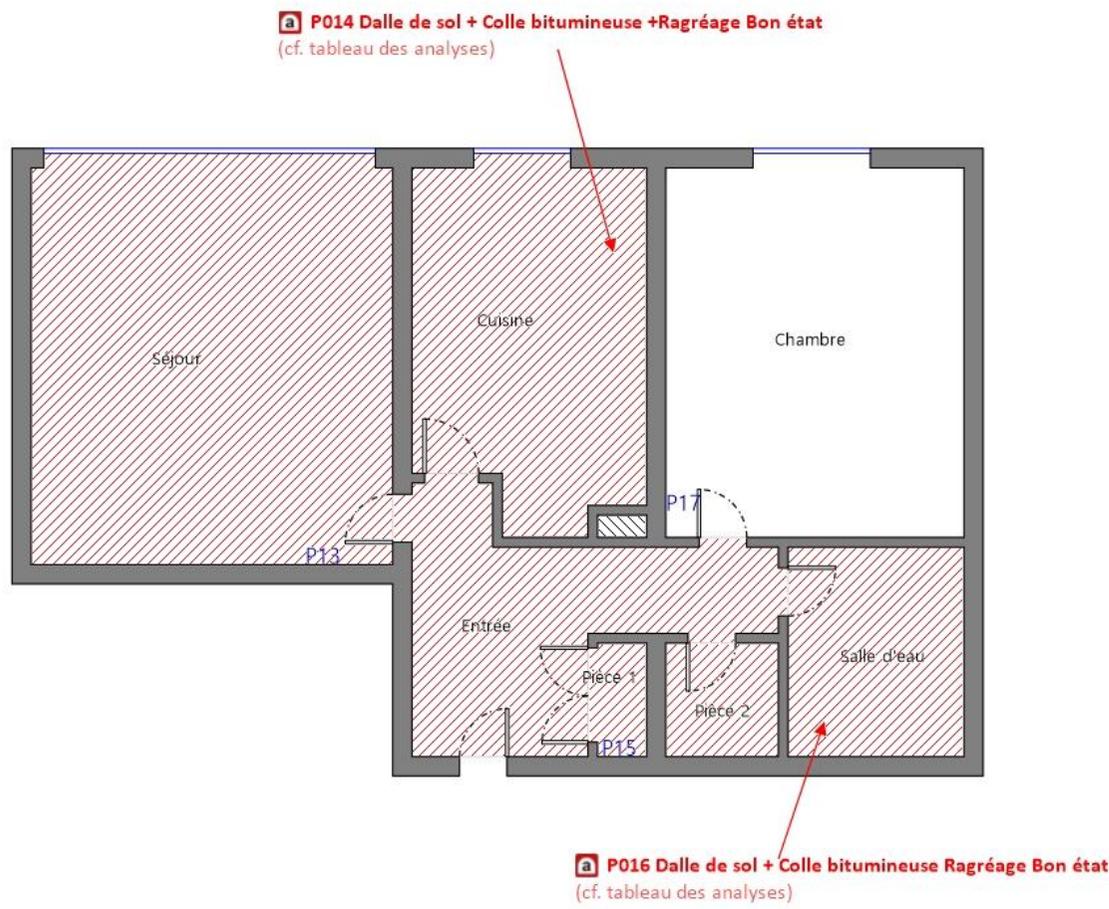
Sols

ZPSO	Niveau	Localisation	Zone	Description du prélèvement réalisé	Estimatif des quantités
ZPSO009	Séjour -- Cuisine	Séjour -- Cuisine	Sol	<p>Analyse : P013</p> <ul style="list-style-type: none"> <li>- Phase 2 Matériau souple de type revêtement de sol (fibreuse) (marron) (Absence d'amiante)</li> <li>- Phase 3 Matériau souple de type revêtement de sol (fibreuse) (marron) en traces ; matériau de type colle (jaune) ; matériau semi-dur de type ragréage (gris) ; matériau semi-dur (blanc) ; matériau souple (transparent) ; matériau de type système d'enduit peinture (blanc) ; matériau pulvérulent (noir) (Absence d'amiante)</li> </ul> <p>Analyse : P014</p> <ul style="list-style-type: none"> <li>- Phase 2 Matériau souple de type revêtement de sol (fibreuse) (beige) (Absence d'amiante)</li> <li>- Phase 3 Matériau semi-dur de type dalle de sol (rouge) (Présence d'amiante)</li> <li>- Phase 4 Matériau de type colle (fibreuse) (bitumineux) (noir) ; matériau semi-dur de type ragréage (gris) ; matériau semi-dur (blanc) (Présence d'amiante)</li> </ul>	22m <sup>2</sup>

ZPSO010	Entrée -- Pièce 1 -- Pièce 2 -- Salle d'eau	Entrée -- Pièce 1 -- Pièce 2 -- Salle d'eau	Sol	<p>Analyse : P015</p> <ul style="list-style-type: none"> <li>- Phase 2 Matériau souple de type revêtement de sol (fibreuse) (beige) (Absence d'amiante)</li> <li>- Phase 3 Matériau souple de type revêtement de sol (fibreuse) (beige) en traces ; matériau de type colle (jaune) ; matériau semi-dur (blanc) ; matériau semi-dur de type ragréage (gris) ; matériau (gris) en traces (Absence d'amiante)</li> </ul> <p>Analyse : P016</p> <ul style="list-style-type: none"> <li>- Phase 2 Matériau souple de type revêtement de sol (fibreuse) (beige) (Absence d'amiante)</li> <li>- Phase 3 Matériau de type colle (fibreuse) (bitumineux) (noir) ; matériau semi-dur (blanc) ; matériau pulvérulent (gris) (Présence d'amiante)</li> </ul>	14m <sup>2</sup>

Dans le cas où des matériaux contenant de l'amiante ont été repérés, il convient s'il a lieu de confier le désamiantage à une entreprise certifiée. Le repérage est conforme à la réglementation dans le cadre de cette mission. Toutefois, il n'est jamais possible d'être parfaitement exhaustif, dans la mesure où un sondage n'est représentatif qu'à l'endroit précis du support investigué. Il convient donc de rester toujours très vigilant lors des travaux quant à l'éventuelle mise à jour de matériaux suspects ce qui nécessitera un repérage complémentaire.
