Rapport de Repérage Amiante Avant réalisation de travaux dans un immeuble bâti

Numéro de dossier : M5811873RAAT
Date d'intervention : 19/10/2021

67lah1105
46 RUE LAVOISIERE
77000 MELUN
Bat. N/A, cage :AH; Etage 11; Porte 5

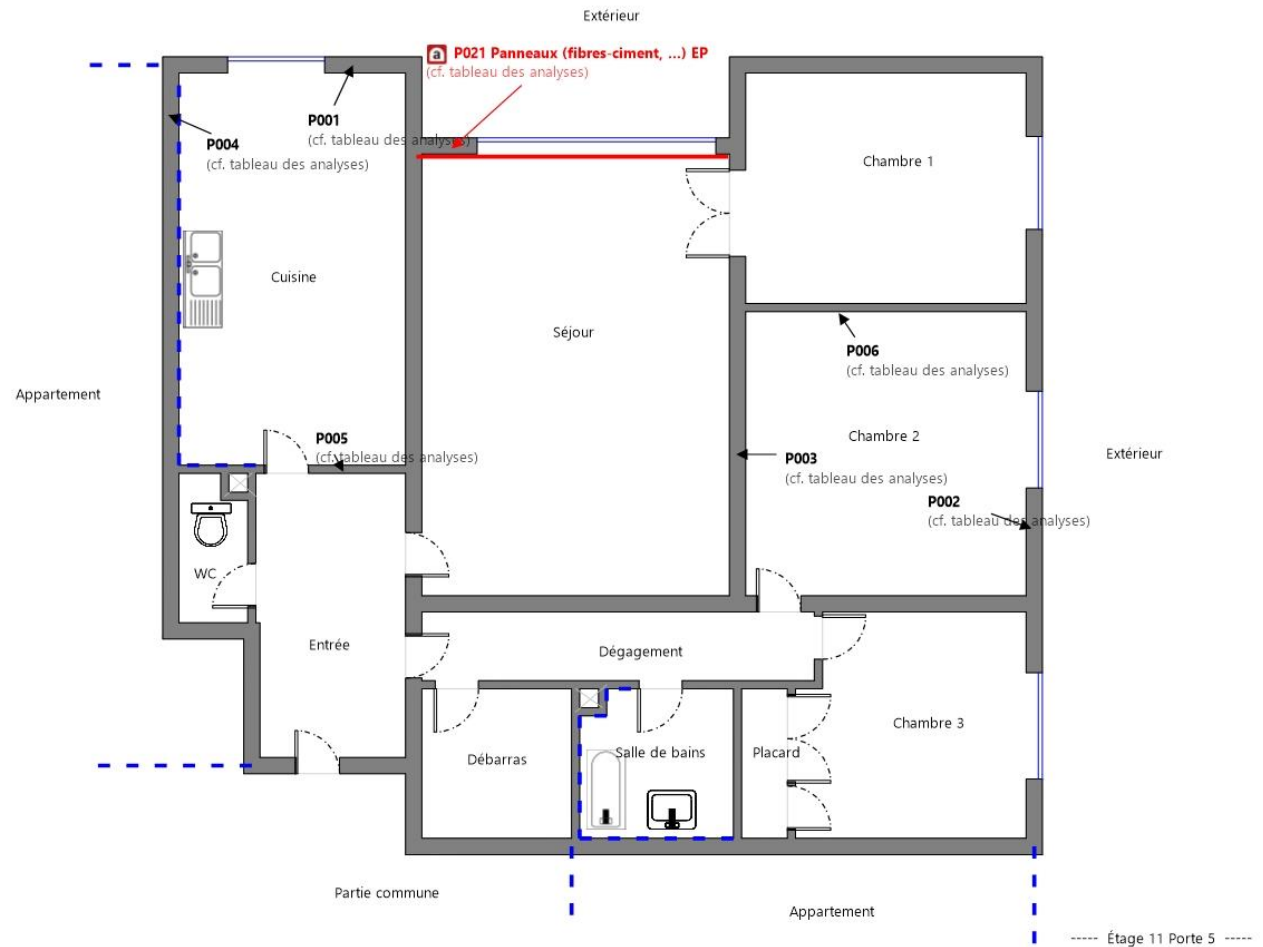
Planche de repérage des matériaux et produits amiantés
Affaire	M5811873RAAT
Opération	BENDERDOUCH ala eddine
Site	67lah1105
	46 RUE LAVOISIERE
	77000 MELUN
Date de réalisation	29/10/2021
Matériaux et produits contenant de l'amiante	
	Surface amianté
	Linéaire / paroi amianté (type 1)
	Linéaire / paroi amianté (type 2)
	Conduit amianté
Sondages destructifs / Prélèvements	
	Px Prélèvement Positif
	Px Prélèvement négatif
	S Sondage destructif
Types de murs	
	Mur Porteur
	Mur Cloison (type 1)
	Mur Cloison (type 2)
	Gaine technique
Eléments ou pièces non visités	
	Local non visitée
	Elément non visité

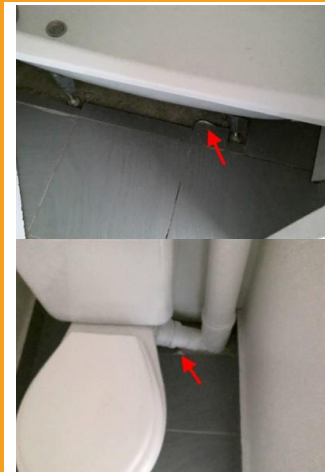
Salle de bains	2	Sol	Oui Étage 11 Porte 5 - Salle de bains : Sol	<p><u>Identifiant:</u> ZPSO011</p> <p><u>Echantillon:</u> M5811873RAAT/P016, réf. labo.: 21RI091284-016 M5811873RAAT/P017, réf. labo.: 21RI091284-017</p> <p><u>Description:</u> Couche1: Colle de carrelage + Couche2: Joint de carrelage + Couche3: Ragréage</p> <p><u>Composant de la construction:</u> 5 - Planchers et planchers techniques - Revêtements de sols</p> <p><u>Partie à sonder:</u> Couche1: Colle de carrelage + Couche2: Joint de carrelage + Couche3: Ragréage</p> <p><u>Justificatif:</u> Après analyse en laboratoire</p>		<p><u>Analyse:</u> P017</p> <p><u>Partie analysée par le laboratoire:</u> - Phase 1 Matériau semi-dur de type dalle de sol (beige) Absence d'amiante - Phase 2 Matériau semi-dur de type dalle de sol (beige) en traces ; matériau de type colle (jaune) ; matériau semi-dur de type ragréage (gris) ; matériau semi-dur (blanc) Absence d'amiante</p>
