# Rapport de Repérage Amiante Avant réalisation de travaux dans un immeuble bâti

Numéro de dossier : M0378822RAAT  
Date d'intervention : 05/07/2021

46 RUE LAVOISIERE  
77000 MELUN

13ème étage LGT 1306 : Entrée, Séjour, Cuisine, Chambre, Salle de bain + Wc, Cellier

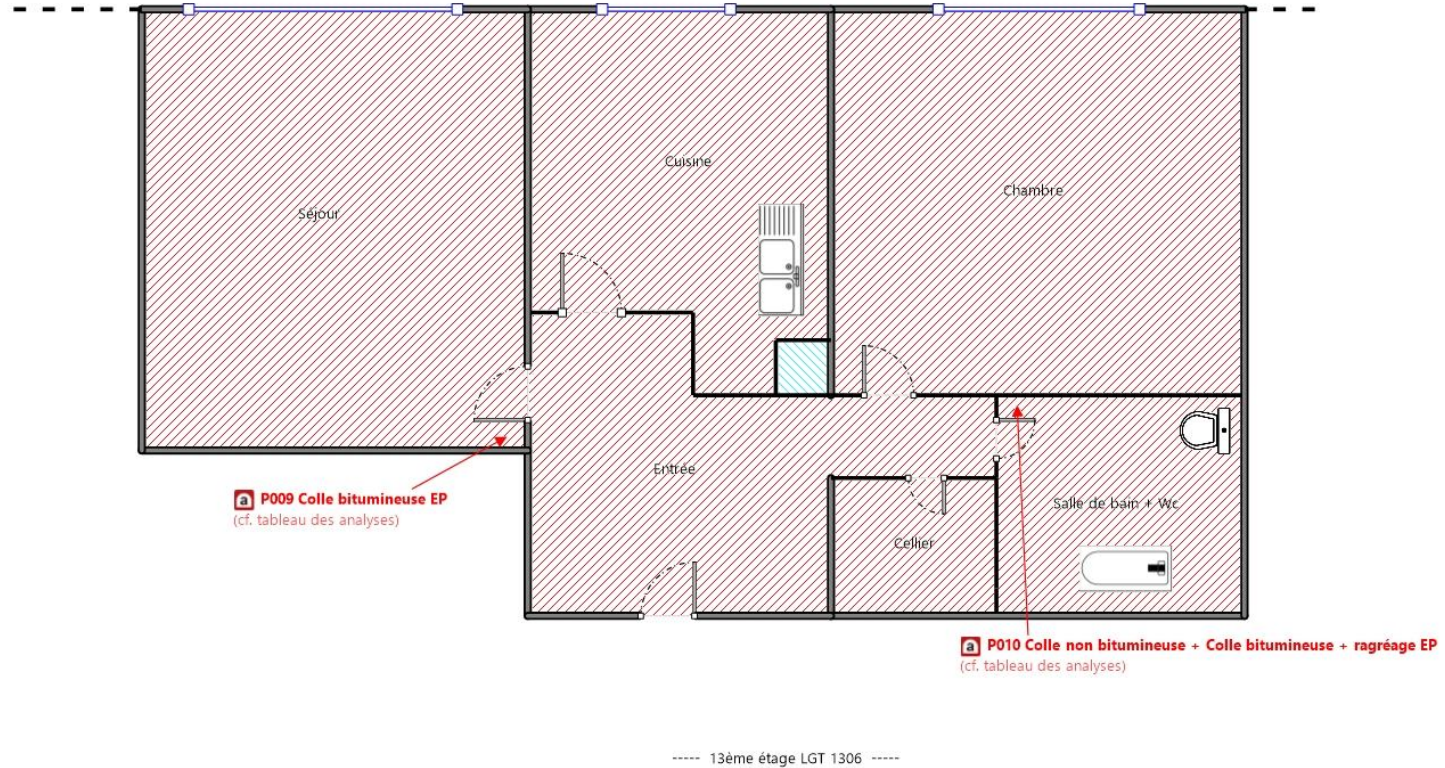
SOLS

ZPSO	Niveau	Localisation	Zone	Description du prélèvement réalisé*
ZPSO005	13ème étage LGT 1306	Entrée; Séjour; Cuisine; Chambre; Salle de bain + Wc; Cellier	Sol	<p><b>Analyse : P009</b></p> <ul style="list-style-type: none"> <li>- Phase 1 Matériau souple de type revêtement de sol (marron) (Absence d'amiante)</li> <li>- Phase 2 Matériau de type colle (jaune) ; matériau semi-dur de type ragréage (gris) (Absence d'amiante)</li> <li>- Phase 3 Matériau semi-dur de type dalle de sol (beige) (Absence d'amiante)</li> <li>- Phase 4 Matériau de type colle (fibreuse) (bitumineux) (noir) (Présence d'amiante)</li> </ul> <p><b>Analyse : P010</b></p> <ul style="list-style-type: none"> <li>- Phase 1 Matériau souple de type revêtement de sol (fibreuse) (beige) (Absence d'amiante)</li> <li>- Phase 2 Matériau de type colle (jaune) ; matériau semi-dur de type ragréage (gris) (clair) (Absence d'amiante)</li> <li>- Phase 3 Matériau semi-dur de type dalle de sol (beige) (Absence d'amiante)</li> <li>- Phase 4 Matériau de type colle (jaune) ; matériau de type colle (fibreuse) (bitumineux) (noir) ; matériau semi-dur de type ragréage (gris) (foncé) ; matériau de type peinture (blanc) (Présence d'amiante)</li> </ul>

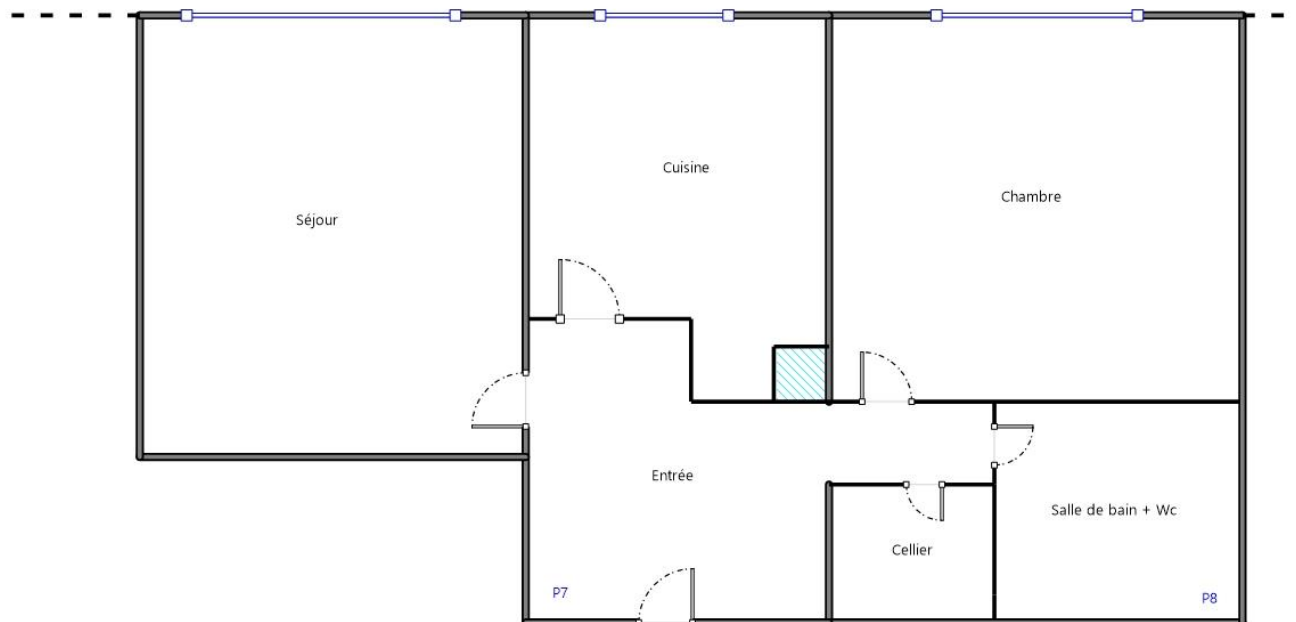
PLAFONDS

P008	<u>Identifiant:</u> ZPSO004 <u>Description:</u> Couche1: Peinture décorative + Couche2: Enduit à base de plâtre lissé ou taloché	- Matériau de type peinture (vert) ; matériau de type maillage de fibres et liant (blanc) : Absence d'amiante	Absence d'amiante
P009	<u>Identifiant:</u> ZPSO005 <u>Description:</u> Couche1: Revêtement de sol sportif + Couche2: Colle non bitumineuse + Couche3: Dalle de sol + Couche4: Colle bitumineuse + Couche5: Ragréage	- Phase 1 Matériau souple de type revêtement de sol (marron) Absence d'amiante - Phase 2 Matériau de type colle (jaune) ; matériau semi-dur de type ragréage (gris) Absence d'amiante - Phase 3 Matériau semi-dur de type dalle de sol (beige) Absence d'amiante - Phase 4 Matériau de type colle (fibreuse) (bitumineux) (noir) <b>Présence d'amiante</b>	<b>Présence d'amiante</b>
P010	<u>Identifiant:</u> ZPSO005 <u>Description:</u> Couche1: Revêtement de sol sportif + Couche2: Colle non bitumineuse + Couche3: Dalle de sol + Couche4: Colle bitumineuse + Couche5: Ragréage	- Phase 1 Matériau souple de type revêtement de sol (fibreuse) (beige) Absence d'amiante - Phase 2 Matériau de type colle (jaune) ; matériau semi-dur de type ragréage (gris) (clair) Absence d'amiante - Phase 3 Matériau semi-dur de type dalle de sol (beige) Absence d'amiante - Phase 4 Matériau de type colle (jaune) ; matériau de type colle (fibreuse) (bitumineux) (noir) ; matériau semi-dur de type ragréage (gris) (foncé) ; matériau de type peinture (blanc) <b>Présence d'amiante</b>	<b>Présence d'amiante</b>
