# Repérage Amiante Avant Travaux

Numéro de dossier : MA2112042790  
Date d'intervention : 13/12/2021

HABITAT 77 OPH DE SEINE ET MARNE  
77002 Melun

67LAK0201  
28 Rue des Mezereaux  
77000 Melun

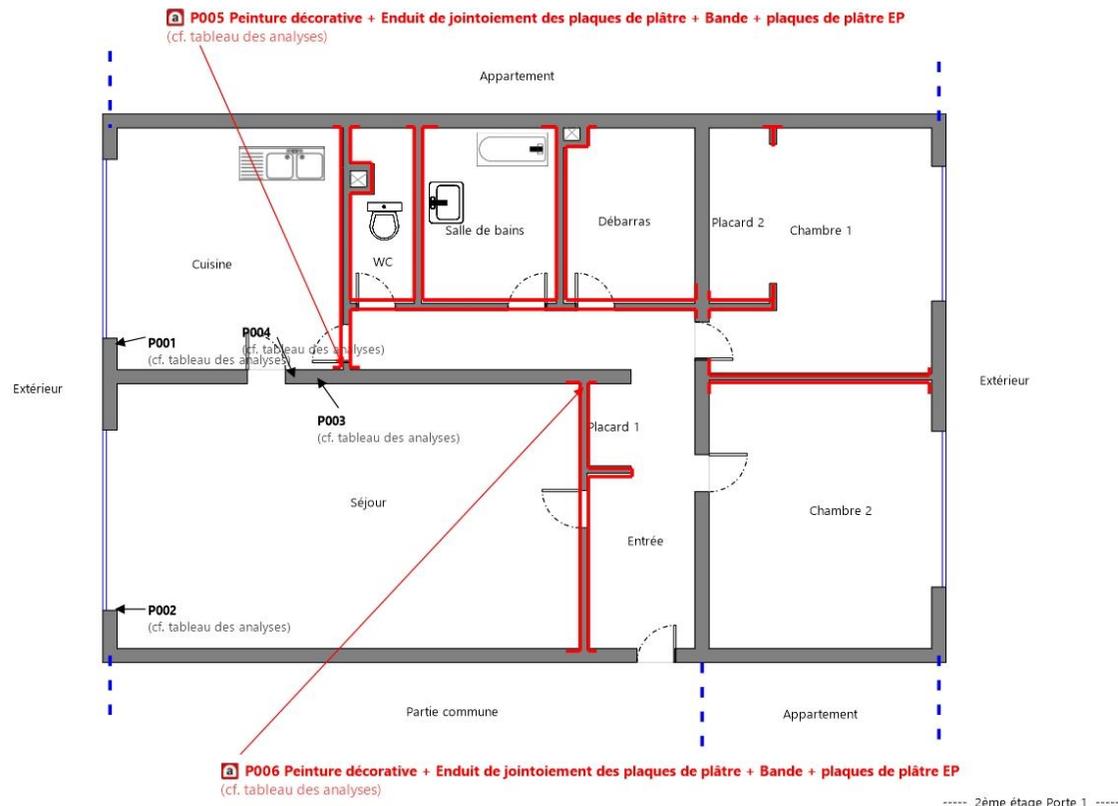
Murs

ZPSO	Niveau	Localisation	Zone	Description du prélèvement réalisé	Surface indicative
ZPSO003	2ème étage Porte 1	Entrée; Séjour; Cuisine; WC; Salle de bains; Débarras; Chambre 1; Chambre 2; Placard 1; Placard 2	Cloisons avec liaisons sur murs et plafonds	<p><u>Analyse : P005</u> - Phase 2 Matériau de type peinture (de différentes couleurs) ; matériau semi-dur de type enduit (blanc) ; matériau souple fibreux de type papier, carton (beige) ; matériau semi-dur (blanc) ; matériau souple fibreux de type papier, carton (marron) ; matériau semi-dur de type plâtre (blanc) (Présence d'amiante)</p> <p><u>Analyse : P006</u> - Phase 2 Matériau de type peinture (rose) ; matériau de type maillage de fibres et liant (blanc) ; matériau souple fibreux de type papier, carton (beige) ; matériau semi-dur (beige) ; matériau souple fibreux de type papier, carton (marron) ; matériau semi-dur de type plâtre (blanc) (Présence d'amiante)</p>	89,50 m2

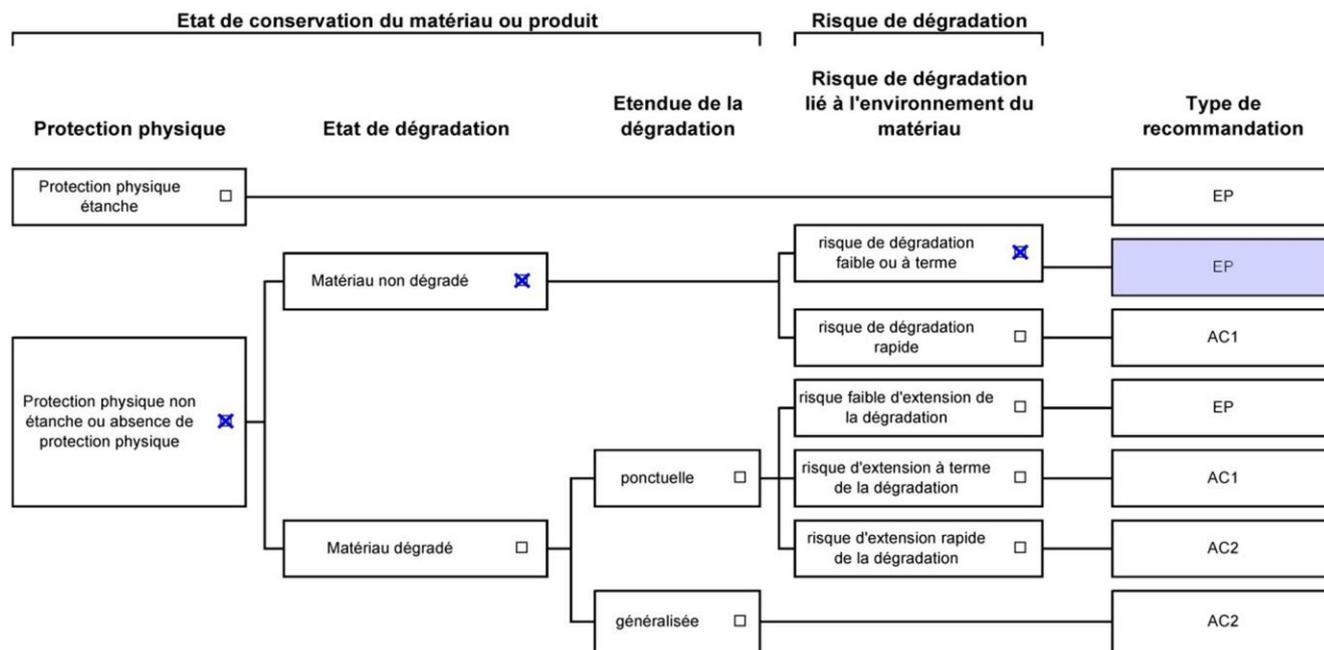
Matériau : Couche1: Peinture décorative (pailletées, gouttelettes, ...) + Couche2: Enduit de jointoiment des plaques de plâtre + Couche3: Bande + Couche4: plaques de plâtre

Résultat EP (Z-III-RF)

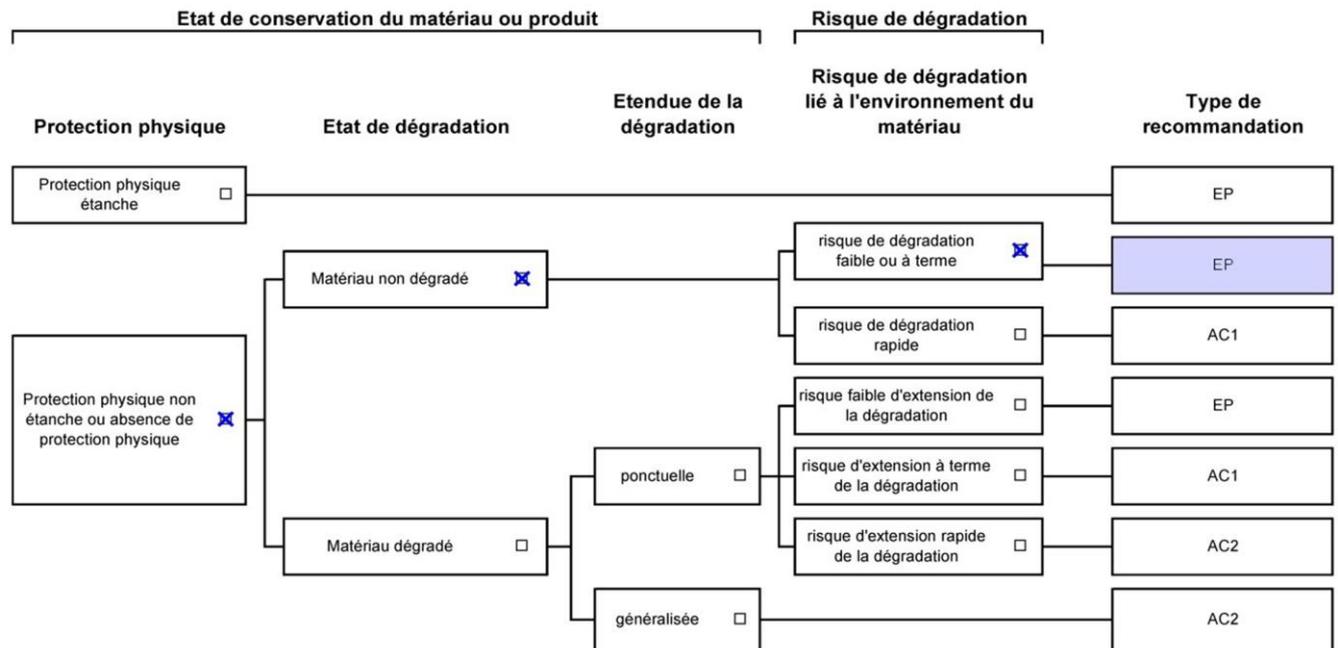
Matériau : Couche1: Peinture décorative (pailletées, gouttelettes, ...) + Couche2: Enduit de jointoiment des plaques de plâtre + Couche3: Bande + Couche4: plaques de plâtre

Résultat EP (Z-III-RF)
