Rapport de Repérage des matériaux et produits contenant de l'amiante avant réalisation de travaux dans un immeuble bâti

Numéro de dossier : MA2402034571_c01
Rapport édité le : 12/03/2024

46 RUE LAVOISIER
77000 MELUN
Bat. 46, cage :AH; Etage 13; Porte 1

Lot numéro 67lah1301,

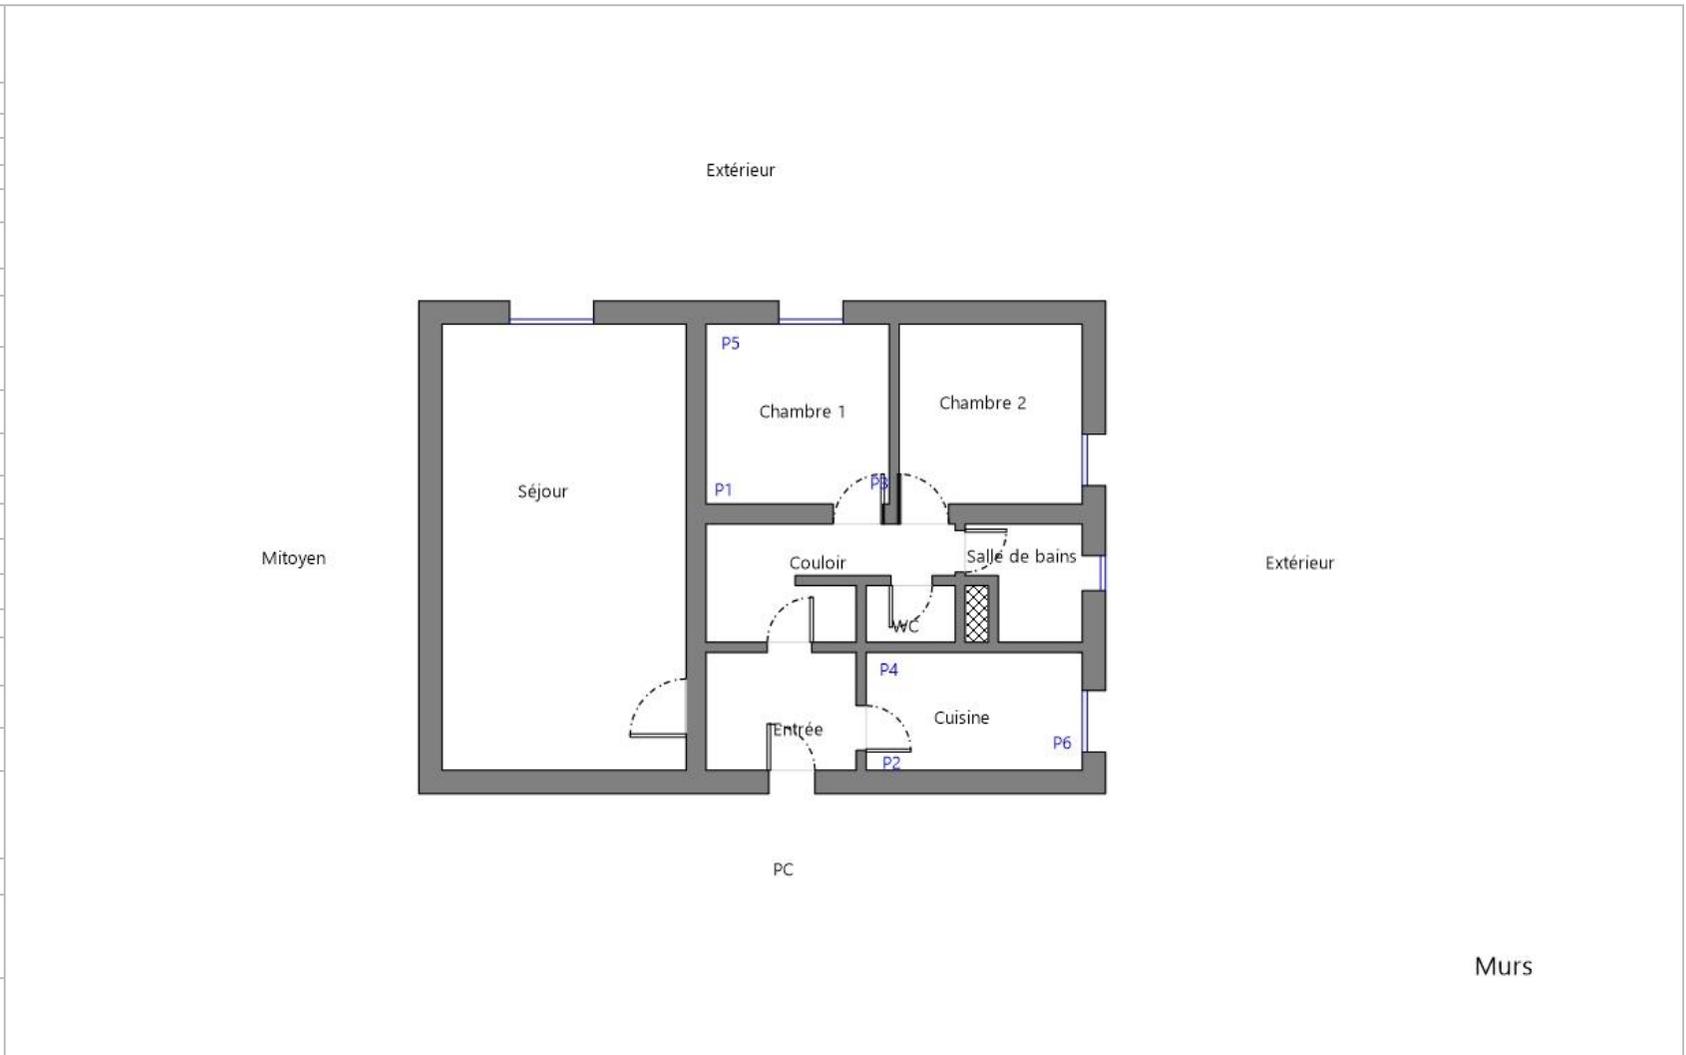
ZPSO	Niveau	Localisation	Zone	Description du prélèvement réalisé	Surface indicative
ZPSO006	13eme étage	Entrée; Séjour; Cuisine; Couloir; Chambre 1; Chambre 2; Salle de bains; WC	Sol	<p>Analyse : P011</p> <ul style="list-style-type: none"> - Phase 1 Matériau souple de type revêtement de sol (marron) (Absence d'amiante) - Phase 2 Matériau de type peinture (blanc) ; matériau souple de type revêtement de sol (beige) (clair) (Absence d'amiante) - Phase 3 Matériau de type colle (jaune) ; matériau souple de type revêtement de sol (beige) (Absence d'amiante) <p>Analyse : P012</p> <ul style="list-style-type: none"> - Phase 1 Matériau souple de type revêtement de sol (blanc) (Absence d'amiante) - Phase 2 Matériau de type peinture (blanc) ; matériau souple de type revêtement de sol (bleu) (Absence d'amiante) - Phase 3 Matériau de type colle bitumineux (noir) ; matériau de type colle (jaune) ; matériau semi-dur (blanc) (Présence d'amiante) 	60m2

Planche de repérage des matériaux et produits amiantés
Affaire	MA2402034571_c01
Opération	DUSSOLLE valentin
Site	46 RUE LAVOISIER (671ah1301)
	77000 MELUN
Date de réalisation	12/03/2024
Matériaux et produits contenant de l'amiante	
	Surface amianté
	Linéaire / paroi amianté (type 1)
	Linéaire / paroi amianté (type 2)
	Conduit amianté
Sondages destructifs / Prélèvements	
	Px Prélèvement Positif
	Px Prélèvement négatif
	S Sondage destructif
Types de murs	
	Mur Porteur
	Mur Cloison (type 1)
	Mur Cloison (type 2)
	Gaine technique
Éléments ou pièces non visités	
	Local non visité
	Élément non visité

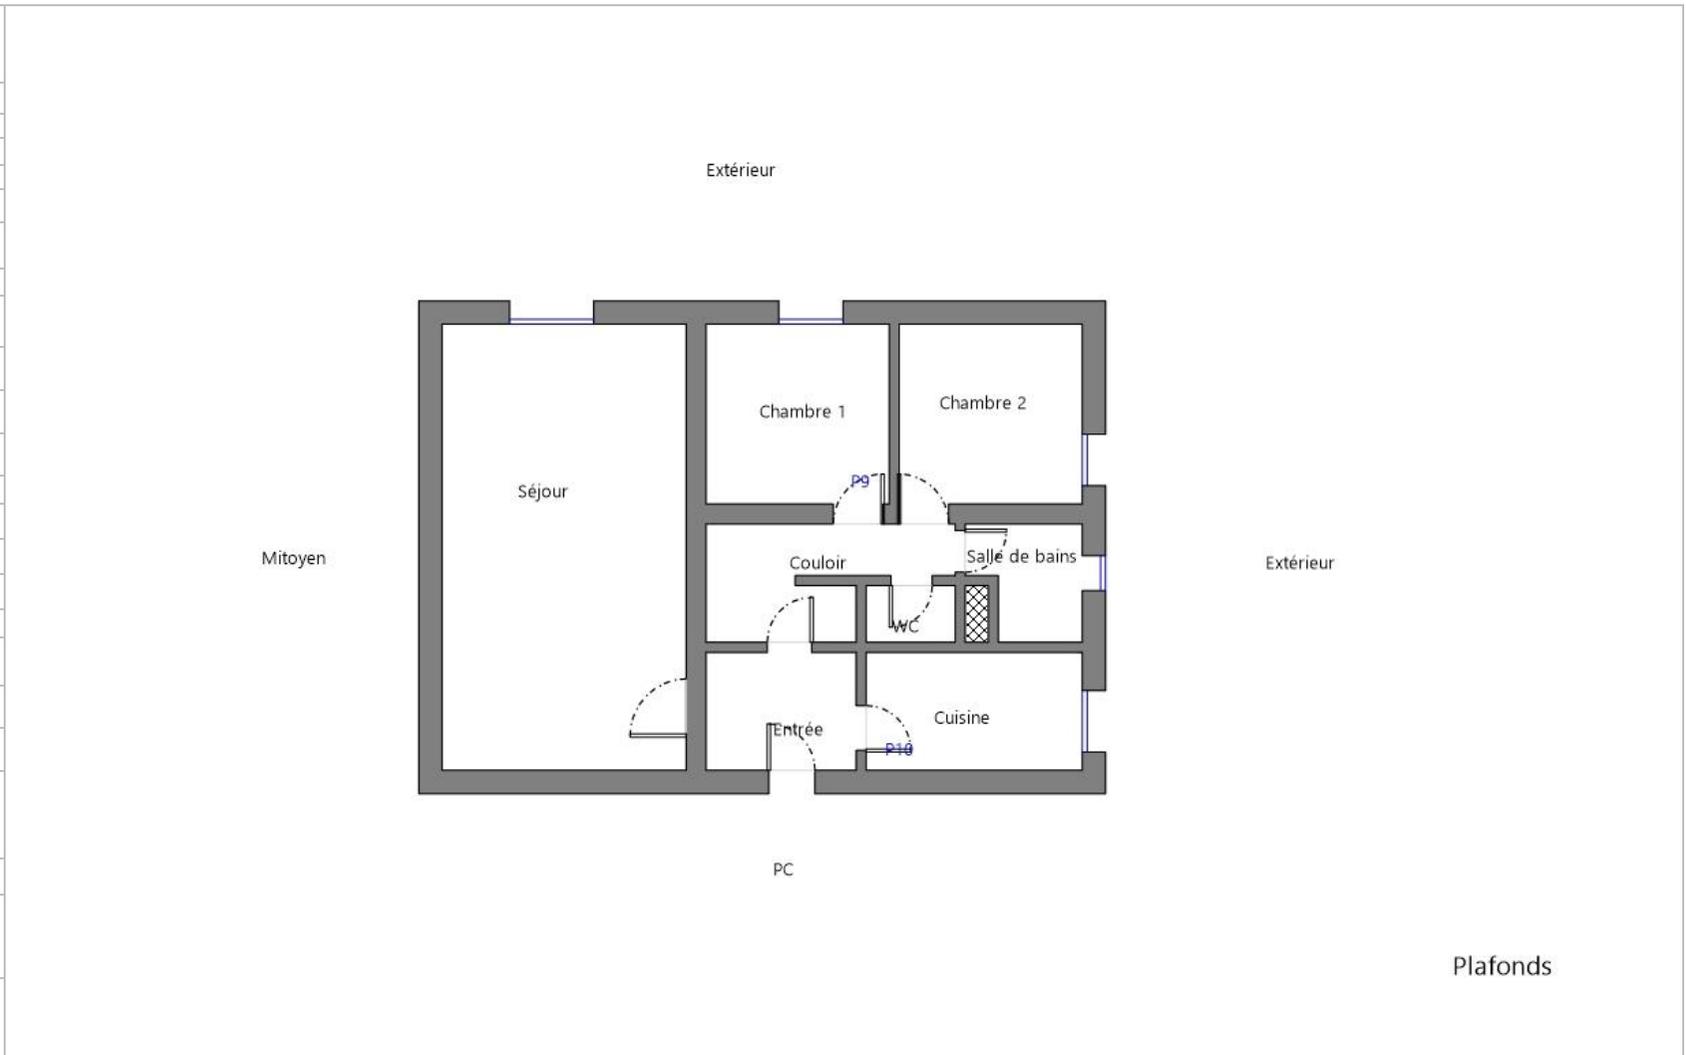
Planche de repérage des matériaux et produits amiantés
Affaire	MA2402034571_c01
Opération	DUSSOLLE valentin
Site	46 RUE LAVOISIER (671ah1301)
	77000 MELUN
Date de réalisation	12/03/2024
Matériaux et produits contenant de l'amiante	
	Surface amianté
	Linéaire / paroi amianté (type 1)
	Linéaire / paroi amianté (type 2)
	Conduit amianté
Sondages destructifs / Prélèvements	
	Px Prélèvement Positif
	Px Prélèvement négatif
	S Sondage destructif
Types de murs	
	Mur Porteur
	Mur Cloison (type 1)
	Mur Cloison (type 2)
	Gaine technique
Éléments ou pièces non visités	
	Local non visité
	Élément non visité

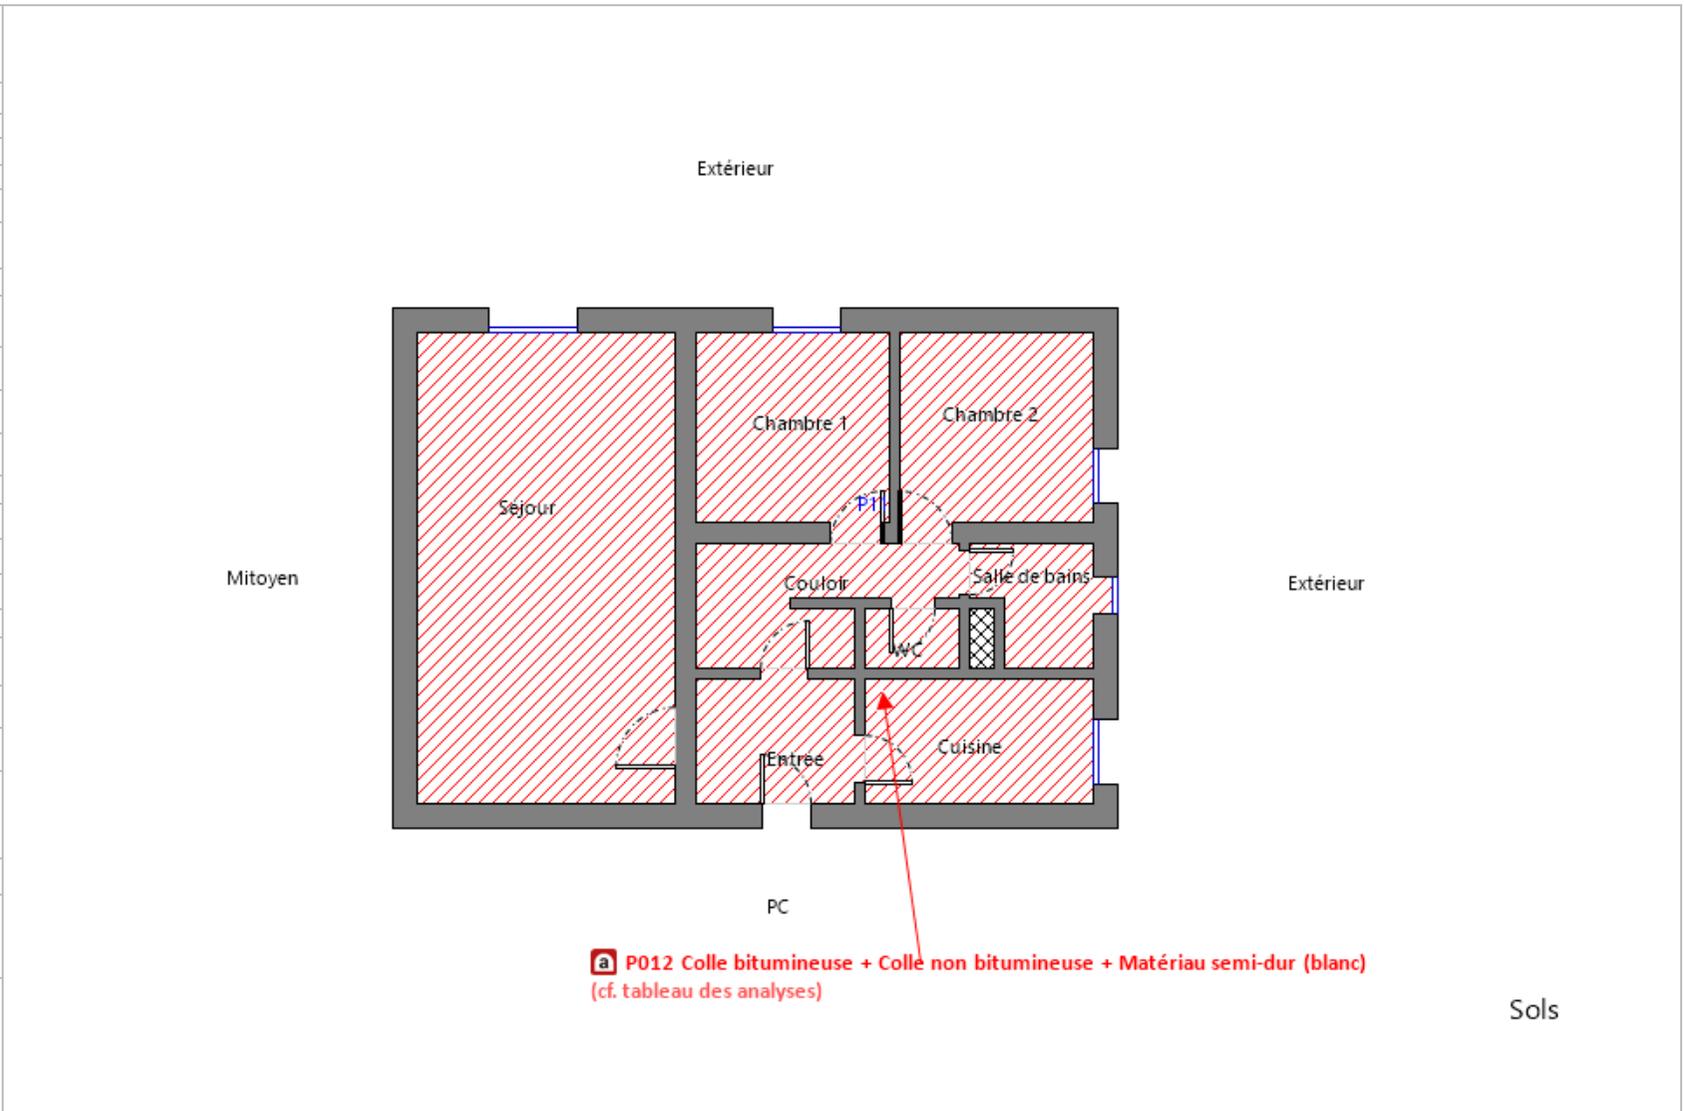
Planche de repérage des matériaux et produits amiantés
Affaire	MA2402034571_c01
Opération	DUSSOLLE valentin
Site	46 RUE LAVOISIER (671ah1301)
	77000 MELUN
Date de réalisation	12/03/2024
Matériaux et produits contenant de l'amiante	
	Surface amianté
	Linéaire / paroi amianté (type 1)
	Linéaire / paroi amianté (type 2)
	Conduit amianté
Sondages destructifs / Prélèvements	
	Prélèvement Positif
	Prélèvement négatif
	Sondage destructif
Types de murs	
	Mur Porteur
	Mur Cloison (type 1)
	Mur Cloison (type 2)
	Gaine technique
Eléments ou pièces non visités	
	Local non visité
	Elément non visité

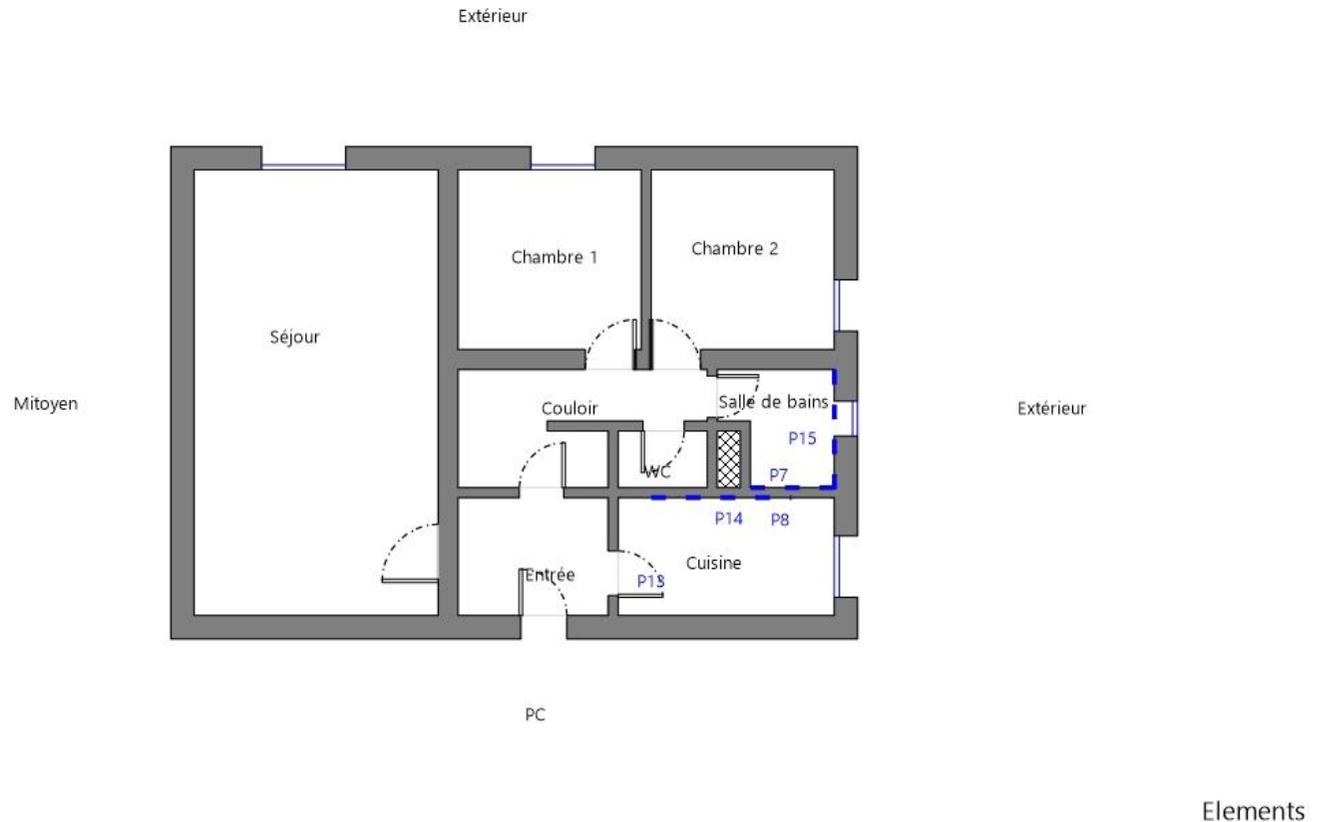
Planche de repérage des matériaux et produits amiantés
Affaire	MA2402034571_c01
Opération	DUSSOLLE valentin
Site	46 RUE LAVOISIER (671ah1301)
	77000 MELUN
Date de réalisation	12/03/2024
Matériaux et produits contenant de l'amiante	
	Surface amianté
	Linéaire / paroi amianté (type 1)
	Linéaire / paroi amianté (type 2)
	Conduit amianté
Sondages destructifs / Prélèvements	
	Px Prélèvement Positif
	Px Prélèvement négatif
	S Sondage destructif
Types de murs	
	Mur Porteur
	Mur Cloison (type 1)
	Mur Cloison (type 2)
	Gaine technique
Éléments ou pièces non visités	
	Local non visité
	Élément non visité
