Rapport de Repérage des matériaux et produits contenant de l'amiante avant réalisation de travaux dans un immeuble bâti

Numéro de dossier : MA2402034564_c01
Rapport édité le : 13/03/2024

24 rue des mezereaux
77000 melun
Bat. 24, cage :A1; Etage 6; Porte 3

Lot numéro 67lai0603,

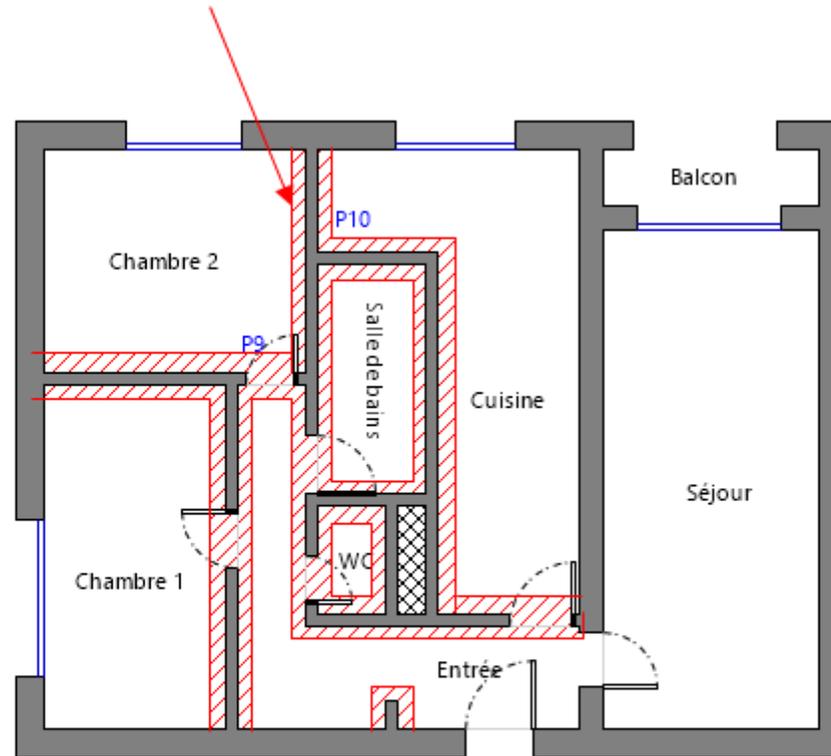
a ZPSO002 Couche1: Peinture + Couche2: Enduit de jointoiment + Couche3: bande + Couche4: Plaques de plâtre
