Rapport de Repérage des matériaux et produits contenant de l'amiante avant réalisation de travaux dans un immeuble bâti

Numéro de dossier : MA2403060714
Rapport édité le : 17/04/2024

26 RUE DES MEZEREUX
77000 MELUN
Bat. 26, Etage 2; Porte 4

Lot numéro 67laj0204,

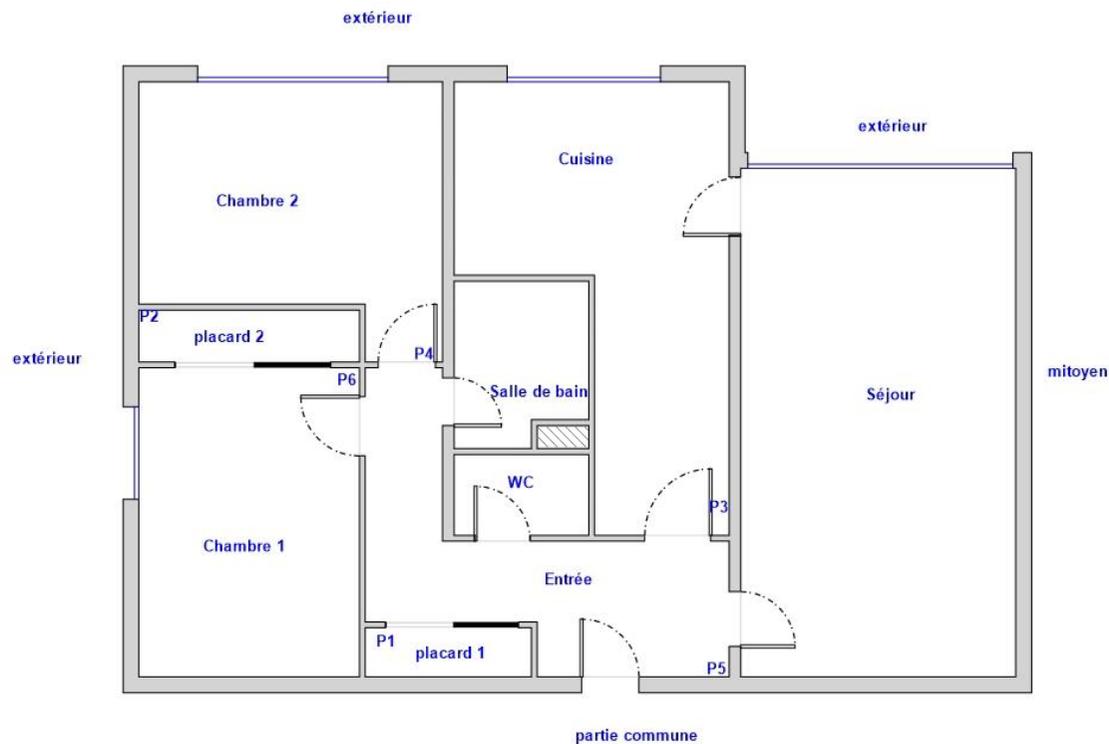
2ème Etage Sol

ZPSO	Niveau	Localisation	Zone	Description du prélèvement réalisé	Estimatif des quantités
ZPSO004	2ème étage	Cuisine	Doublages avec liaisons sur murs et plafonds	<p>Analyse : P007</p> <ul style="list-style-type: none"> - Phase 2 Matériau souple (fibreuse) (beige) ; matériau souple (vert) ; matériau de type mousse (beige) ; matériau semi-dur (beige) ; matériau souple fibreux de type papier, carton (beige) (Présence d'amiante) - Phase 3 Matériau souple fibreux de type papier, carton (beige) (Absence d'amiante) 	2.5m2
ZPSO005	2ème étage	Entrée; placard 1; Chambre 1; Chambre 2; Salle de bain; WC; Cuisine; Séjour	Mur porteur	<p>Analyse : P008</p> <ul style="list-style-type: none"> - Matériau de type maillage de fibres et liant (beige) ; matériau de type système d'enduit peinture (bleu) ; matériau dur (beige) (Présence d'amiante) <p>Analyse : P009</p> <ul style="list-style-type: none"> - Phase 1 Matériau de type maillage de fibres et liant (jaune) ; matériau souple fibreux de type papier, carton (beige) ; matériau semi-dur (beige) ; matériau semi-dur (granulaire) (gris) (Absence d'amiante) - Phase 2 Matériau souple fibreux de type papier, carton (beige) (Absence d'amiante) 	100m2

ZPSO006	2ème étage	Entrée; placard 1; placard 2; Chambre 1; Chambre 2; Salle de bain; WC; Cuisine	Cloisons avec liaisons sur murs et plafonds	<p>Analyse : P010</p> <ul style="list-style-type: none"> - Phase 1 Matériau de type maillage de fibres et liant (blanc) ; matériau de type peinture (vert) ; matériau semi-dur de type enduit (blanc) ; matériau souple fibreux de type papier, carton (blanc) ; matériau semi-dur de type enduit (blanc) ; matériau souple fibreux de type papier, carton (marron) ; matériau semi-dur de type plâtre (blanc) en traces (Présence d'amiante) - Phase 2 Matériau souple fibreux de type papier, carton (blanc) (Absence d'amiante) - Phase 3 Matériau souple fibreux de type papier, carton (marron) (Absence d'amiante) - Phase 4 Matériau semi-dur de type plâtre (blanc) (Absence d'amiante) <p>Analyse : P011</p> <ul style="list-style-type: none"> - Phase 2 Matériau de type maillage de fibres et liant (beige) ; matériau semi-dur de type enduit (blanc) ; matériau souple fibreux de type papier, carton (blanc) ; matériau semi-dur de type enduit (blanc) ; matériau souple fibreux de type papier, carton (marron) ; matériau semi-dur de type plâtre (blanc) en traces (Présence d'amiante) - Phase 3 Matériau souple fibreux de type papier, carton (blanc) (Absence d'amiante) - Phase 4 Matériau souple fibreux de type papier, carton (marron) (Absence d'amiante) 	115m2

ZPSO007	2ème étage	Entrée; placard 1; placard 2; Chambre 1; Chambre 2; Salle de bain; WC; Cuisine; Séjour	Plafond	<p>Analyse : P012</p> <ul style="list-style-type: none"> - Matériau de type peinture (blanc) ; matériau semi-dur (beige) ; matériau semi-dur (granulaire) (gris) (Présence d'amiante) <p>Analyse : P013</p> <ul style="list-style-type: none"> - Matériau de type peinture (blanc) ; matériau semi-dur (beige) ; matériau semi-dur (granulaire) (gris) (Présence d'amiante) 	90m2
