## Rapport de mission de repérage des matériaux et produits contenant de l'amiante avant réalisation de travaux

41 RUE LAVOISIER

77000 MELUN

| RAPPORT N° : | 67LAE1104 | Laboratoire d'Analyses : | ITGA |

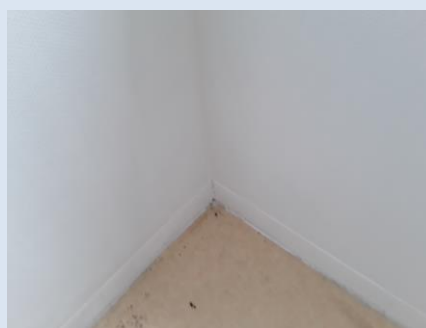
| PRELEVEMENT : 67LAE1104P002 | | | |
|---|--|---|---|
| Mur B | | Amiante non détecté | |

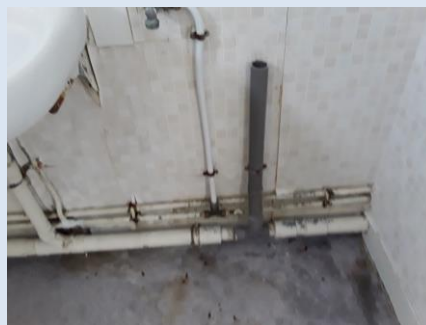
| PRELEVEMENT : 67LAE1104P003 | | | |

| PRELEVEMENT : 67LAE1104P003 | | | |
|---|---|---|---|
| Mur C | | Amiante non détecté | |

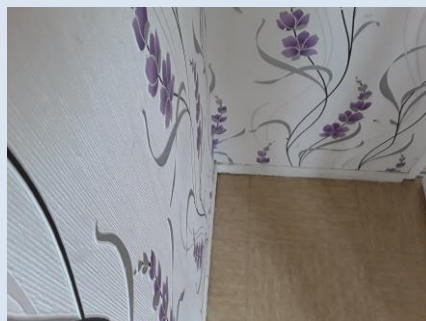
| PRELEVEMENT : 67LAE1104P005 | | | |

| PRELEVEMENT : 67LAE1104P005 | | | |
|---|--|---|---|
| Sol | | Amiante non détecté | |

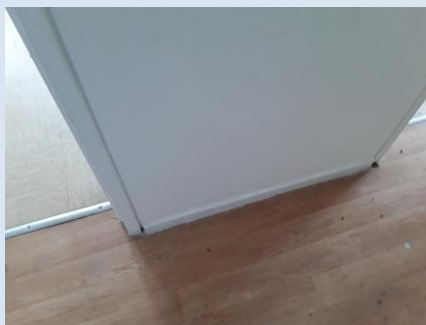
| PRELEVEMENT : 67LAE1104P006 | | | |

| PRELEVEMENT : 67LAE1104P006 | | | |
|---|--|---|---|
| Mur B | | Amiante non détecté | |

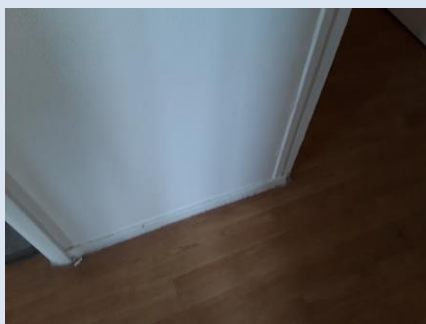
| PRELEVEMENT : 67LAE1104P007 | | | |

| PRELEVEMENT : 67LAE1104P007 | | | |
|---|---|---|---|
| Mur D | | Amiante non détecté | |

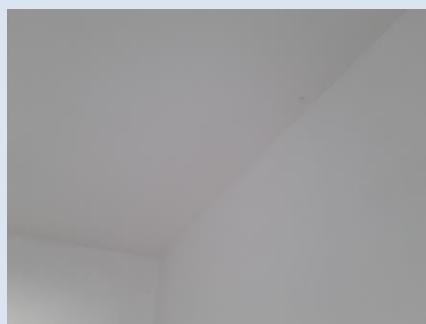
| PRELEVEMENT : 67LAE1104P008 | | | |

| PRELEVEMENT : 67LAE1104P008 | | | |
|---|--|---|---|
| Plafond | | Amiante non détecté | |
