Rapport de mission de repérage des matériaux et produits contenant de l'amiante avant réalisation de travaux

Norme NF X 46-020 V .2017

46 RUE LAVOISIER

logemet 2
77000 MELUN

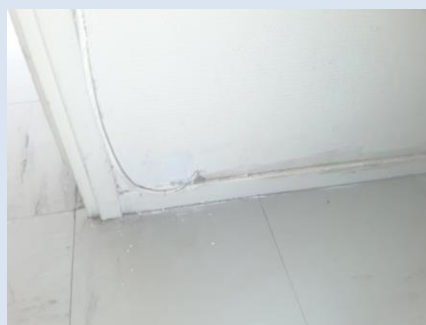
PRELEVEMENT : 67LAH1302P002

NOM DU CLIENT	NUMERO DU DOSSIER	PIECE OU LOCAL	
OPH77	67LAH1302 10/07/2019	Entrée (Rez de chaussée)	
ELEMENT	DESCRIPTIF DU LABORATOIRE	DATE DE PRELEVEMENT	NOM DE L'OPERATEUR
Enduit / Peinture	Matériau de type peinture (beige) ; matériau de type maillage de fibres et liant (beige) ; matériau souple fibreux de type papier, carton (beige) ; matériau semi-dur de type enduit (blanc)	10/07/2019	IZABACHENE Lyes
LOCALISATION		RESULTAT	
Mur A		AmianteNonDetecte

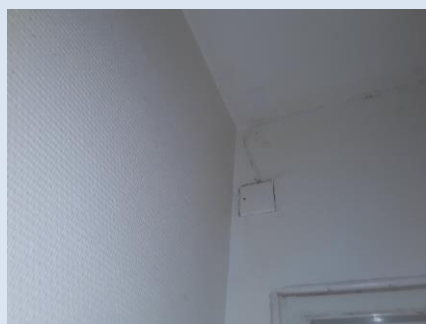
PRELEVEMENT : 67LAH1302P003

NOM DU CLIENT	NUMERO DU DOSSIER	PIECE OU LOCAL	
OPH77	67LAH1302 10/07/2019	Entrée (Rez de chaussée)	
ELEMENT	DESCRIPTIF DU LABORATOIRE	DATE DE PRELEVEMENT	NOM DE L'OPERATEUR
Enduit / Peinture béton	Matériau de type peinture (beige) ; matériau semi-dur de type enduit (blanc) ; matériau semi-dur de type enduit (beige)	10/07/2019	IZABACHENE Lyes
LOCALISATION		RESULTAT	
Plafond		AmianteNonDetecte

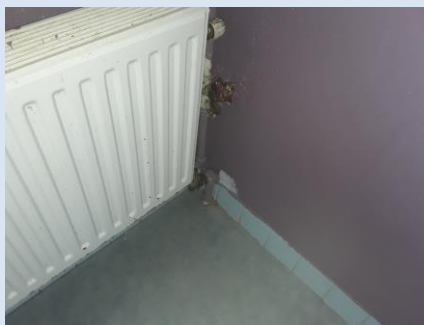
PRELEVEMENT : 67LAH1302P004			
NOM DU CLIENT	NUMERO DU DOSSIER		PIECE OU LOCAL
OPH77	67LAH1302 10/07/2019		Cuisine (Rez de chaussée)
ELEMENT	DESCRIPTIF DU LABORATOIRE	DATE DE PRELEVEMENT	NOM DE L'OPERATEUR
Enduit / Peinture béton	Matériau de type peinture (violet) ; matériau de type maillage de fibres et liant (beige) ; matériau de type peinture (vert) ; matériau semi-dur de type enduit (beige)	10/07/2019	IZABACHENE Lyes
LOCALISATION		RESULTAT	
Mur E		AmianteNonDetecte	
EMPLACEMENT

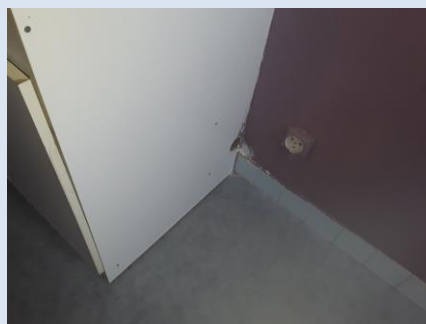
PRELEVEMENT : 67LAH1302P005			
NOM DU CLIENT	NUMERO DU DOSSIER	PIECE OU LOCAL	
OPH77	67LAH1302 10/07/2019	Cuisine (Rez de chaussée)	
ELEMENT	DESCRIPTIF DU LABORATOIRE	DATE DE PRELEVEMENT	NOM DE L'OPERATEUR
Enduit / Peinture	Matériau de type peinture (violet) ; matériau de type maillage de fibres (blanc) ; matériau de type peinture (beige) ; matériau de type peinture (vert) ; matériau de type maillage de fibres et liant (beige) ; matériau semi-dur de type enduit (blanc)	10/07/2019	IZABACHENE Lyes
LOCALISATION		RESULTAT	
Mur C		AmianteNonDetecte

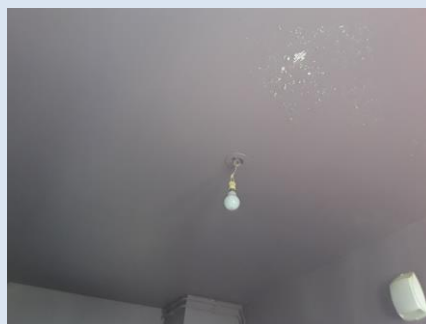
PRELEVEMENT : 67LAH1302P006			
NOM DU CLIENT	NUMERO DU DOSSIER	PIECE OU LOCAL	
OPH77	67LAH1302 10/07/2019	Cuisine (Rez de chaussée)	
ELEMENT	DESCRIPTIF DU LABORATOIRE	DATE DE PRELEVEMENT	NOM DE L'OPERATEUR
Enduit / Peinture béton	Matériau de type peinture (violet) ; matériau de type peinture (vert) ; matériau semi-dur de type enduit (blanc)	10/07/2019	IZABACHENE Lyes
LOCALISATION		RESULTAT	
Plafond		AmianteNonDetecte

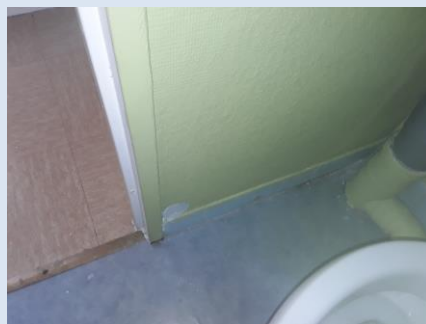
PRELEVEMENT : 67LAH1302P007			
NOM DU CLIENT	NUMERO DU DOSSIER	PIECE OU LOCAL	
OPH77	67LAH1302 10/07/2019	WC (Rez de chaussée)	
ELEMENT	DESCRIPTIF DU LABORATOIRE	DATE DE PRELEVEMENT	NOM DE L'OPERATEUR
Enduit / Peinture	Matériau de type peinture (vert) ; matériau de type maillage de fibres (blanc) ; matériau de type peinture (beige) ; matériau semi-dur de type enduit (blanc)	10/07/2019	IZABACHENE Lyes
LOCALISATION		RESULTAT	
Mur D		AmianteNonDetecte

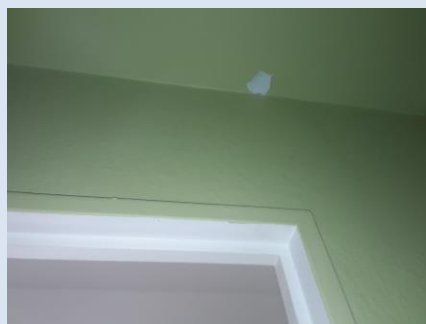
PRELEVEMENT : 67LAH1302P008			
NOM DU CLIENT	NUMERO DU DOSSIER	PIECE OU LOCAL	
OPH77	67LAH1302 10/07/2019	WC (Rez de chaussée)	
ELEMENT	DESCRIPTIF DU LABORATOIRE	DATE DE PRELEVEMENT	NOM DE L'OPERATEUR
Enduit / Peinture béton	Matériau de type peinture (vert) ; matériau de type maillage de fibres (blanc) ; matériau semi-dur de type enduit (blanc)	10/07/2019	IZABACHENE Lyes
LOCALISATION		RESULTAT	
Plafond		AmianteNonDetecte

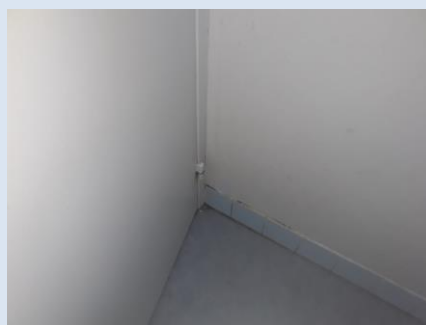
PRELEVEMENT : 67LAH1302P009			
NOM DU CLIENT	NUMERO DU DOSSIER	PIECE OU LOCAL	
OPH77	67LAH1302 10/07/2019	Salle de bains (Rez de chaussée)	
ELEMENT	DESCRIPTIF DU LABORATOIRE	DATE DE PRELEVEMENT	NOM DE L'OPERATEUR
Enduit / Peinture béton	Matériau de type peinture (blanc) ; matériau de type maillage de fibres (blanc) ; matériau de type peinture (beige) ; matériau de type peinture (vert) ; matériau semi-dur de type enduit (blanc)	10/07/2019	IZABACHENE Lyes
LOCALISATION		RESULTAT	
Mur A		AmianteNonDetecte

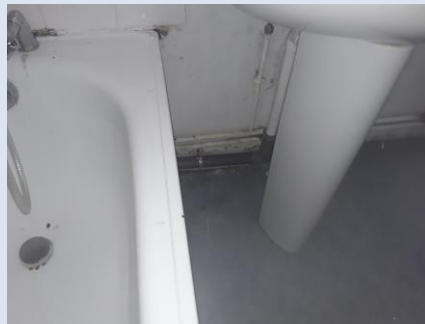
PRELEVEMENT : 67LAH1302P010			
NOM DU CLIENT	NUMERO DU DOSSIER	PIECE OU LOCAL	
OPH77	67LAH1302 10/07/2019	Salle de bains (Rez de chaussée)	
ELEMENT	DESCRIPTIF DU LABORATOIRE	DATE DE PRELEVEMENT	NOM DE L'OPERATEUR
Enduit / Peinture	Matériau de type peinture (vert) ; matériau de type peinture (blanc) ; matériau de type peinture (beige) ; matériau de type peinture (jaune) ; matériau semi-dur de type enduit (blanc)	10/07/2019	IZABACHENE Lyes
LOCALISATION		RESULTAT	
Mur C		AmianteNonDetecte

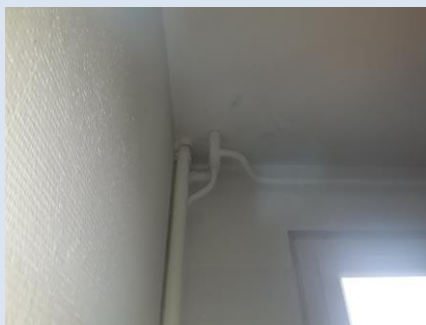
PRELEVEMENT : 67LAH1302P011			
NOM DU CLIENT	NUMERO DU DOSSIER	PIECE OU LOCAL	
OPH77	67LAH1302 10/07/2019	Salle de bains (Rez de chaussée)	
ELEMENT	DESCRIPTIF DU LABORATOIRE	DATE DE PRELEVEMENT	NOM DE L'OPERATEUR
Enduit / Peinture béton	Matériau de type peinture (blanc) ; matériau de type peinture (bleu) ; matériau semi-dur de type enduit (blanc) ; matériau dur de type mortier, béton, chape (gris)	10/07/2019	IZABACHENE Lyes
LOCALISATION		RESULTAT	
Plafond		AmianteNonDetecte	
EMPLACEMENT
