Rapport de Repérage Amiante Avant réalisation de travaux dans un immeuble bâti

Numéro de dossier : M1990804
Date d'intervention : 31/05/2021

67LAB0101
37 rue des MEZEREAUX
77000 MELUN

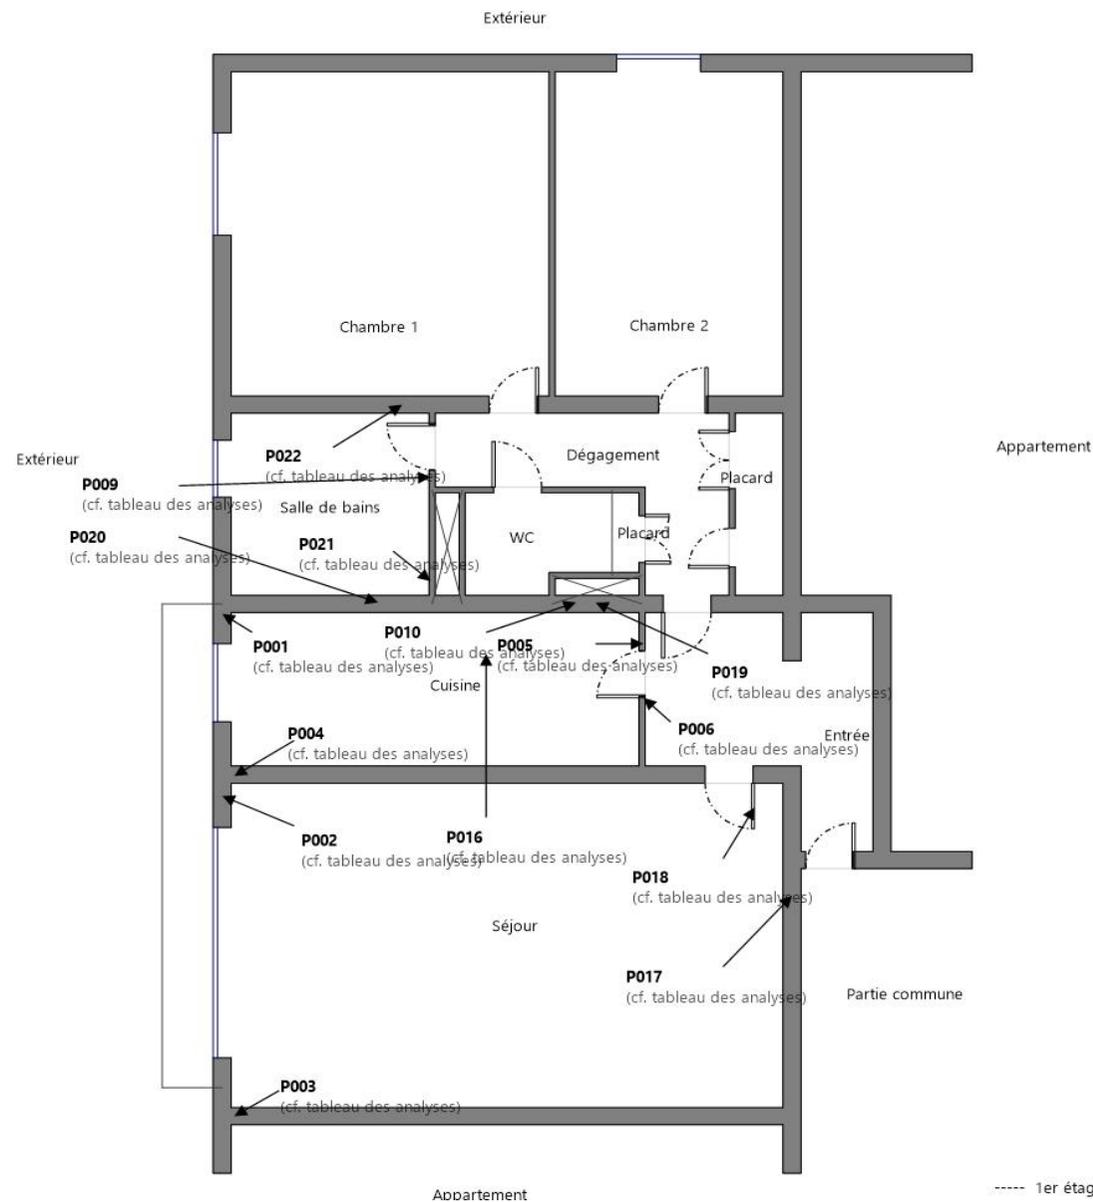
ZPSO	Niveau	Localisation	Zone	Description du prélèvement réalisé*
ZPSO006	1er étage Porte 11	Cuisine	Sol	Analyse : P011 - Phase 1 Matériau souple de type revêtement de sol (beige) (Absence d'amiante) - Phase 2 Matériau de type colle (jaune) ; matériau semi-dur de type ragréage (rose) ; matériau de type colle bitumineux (noir) ; matériau semi-dur de type ragréage (gris) (Présence d'amiante)
ZPSO007	1er étage Porte 11	WC	Sol	Analyse : P012 - Phase 1 Matériau souple de type revêtement de sol (beige) (clair) (Absence d'amiante) - Phase 2 Matériau souple de type revêtement de sol (beige) (foncé) (Absence d'amiante) - Phase 3 Matériau souple de type revêtement de sol (fibreuse) (beige) ; matériau de type colle (jaune) ; matériau de type colle bitumineux (noir) ; matériau semi-dur de type ragréage (gris) ; matériau de type peinture (beige) ; matériau semi-dur (beige) (Présence d'amiante)
ZPSO008	1er étage Porte 11	Salle de bains	Sol	Analyse : P013 - Phase 1 Matériau souple de type revêtement de sol (beige) (Absence d'amiante) - Phase 2 Matériau semi-dur de type dalle de sol (beige) (Absence d'amiante) - Phase 3 Matériau de type colle (jaune) ; matériau de type colle bitumineux (noir) ; matériau semi-dur de type ragréage (gris) (Présence d'amiante)

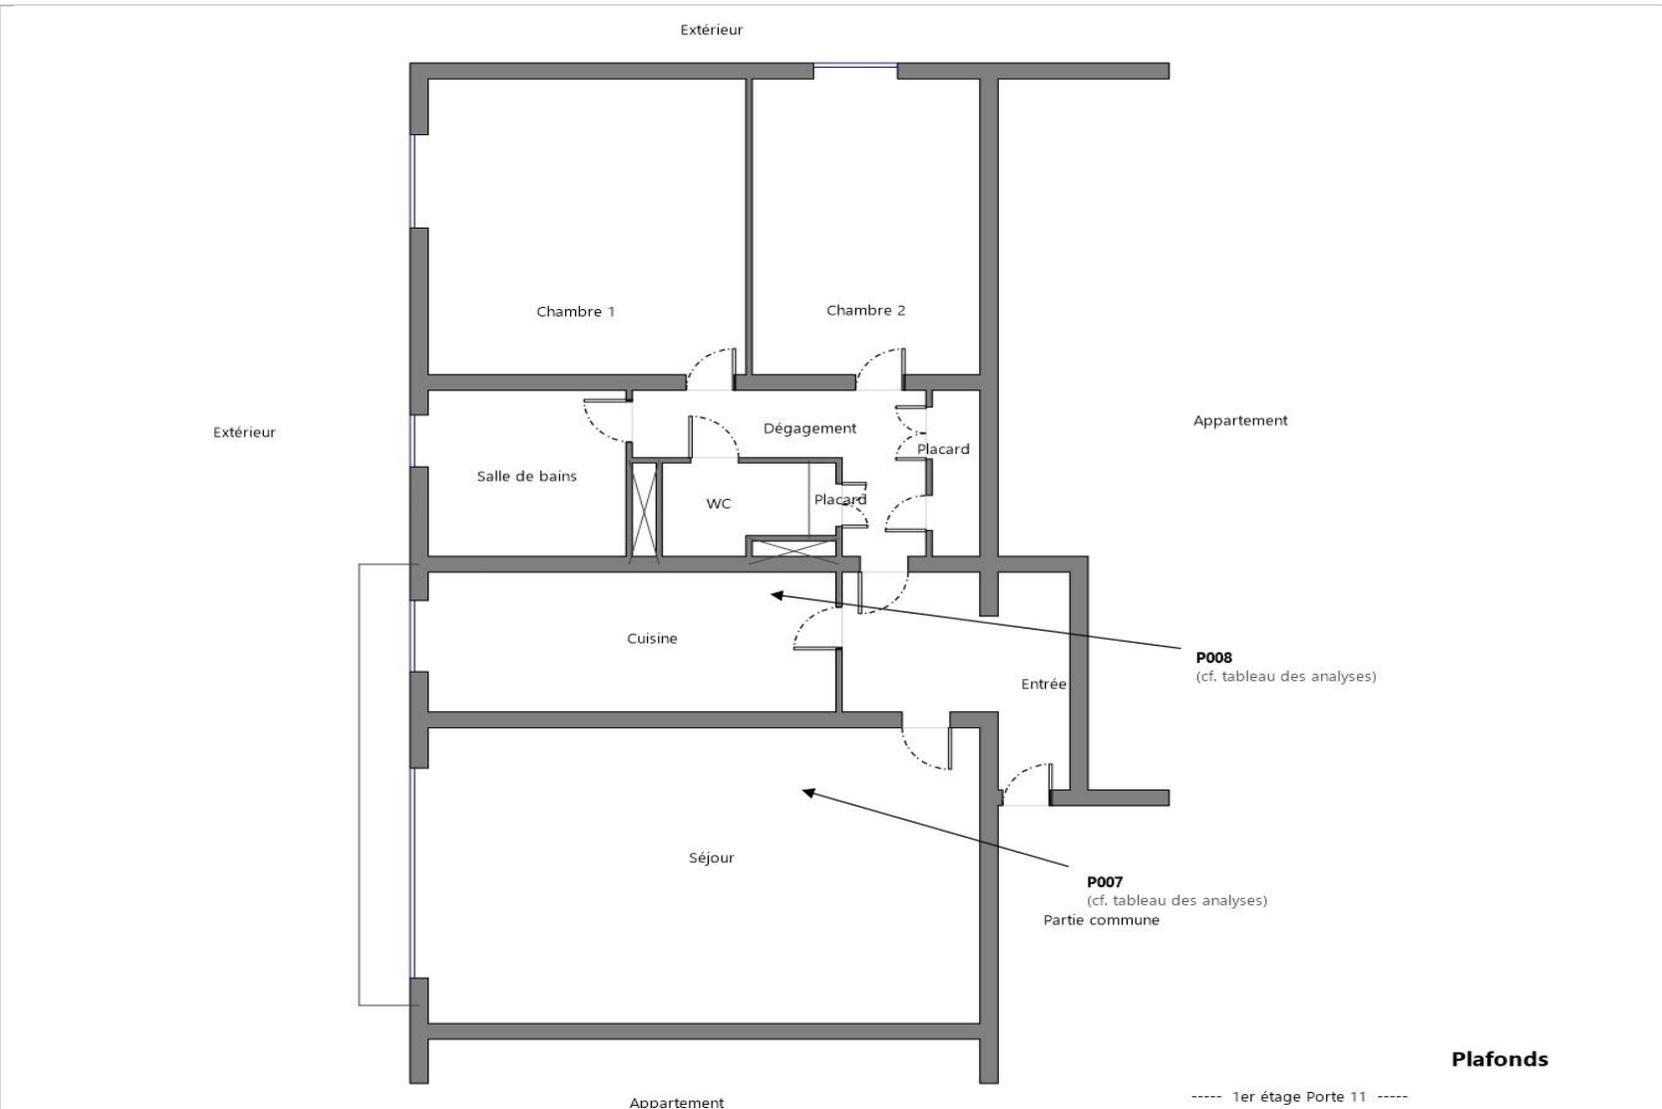
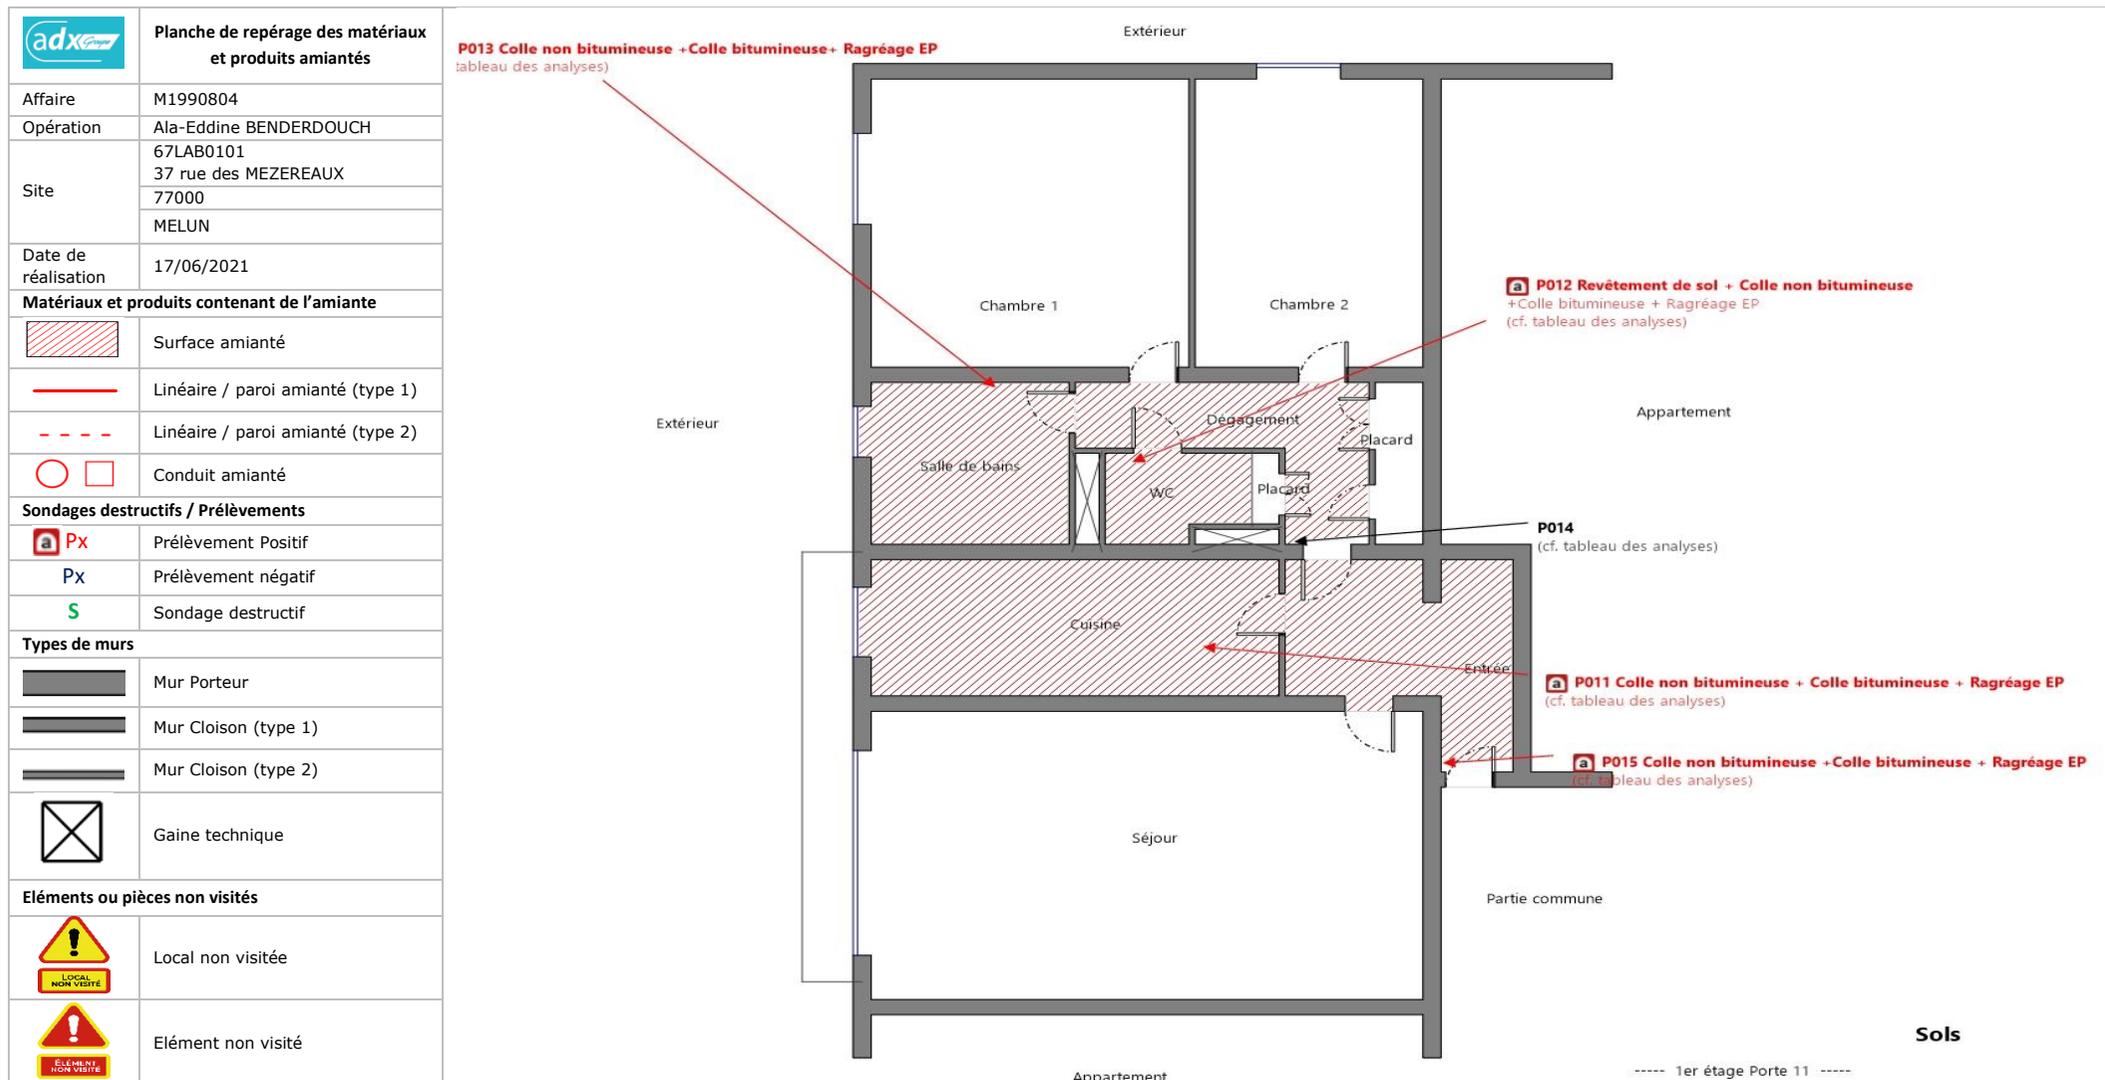
ZPSO009	1er étage Porte 11	Entrée; Dégagement	Sol	Analyse : P014 - Phase 1 Matériau souple de type revêtement de sol (marron) (Absence d'amiante) - Phase 2 Matériau souple de type revêtement de sol (beige) (Absence d'amiante) - Phase 3 Matériau de type colle (jaune) ; matériau semi-dur de type ragréage (gris) ; matériau semi-dur (blanc) (Absence d'amiante) Analyse : P015 - Phase 1 Matériau souple de type revêtement de sol (marron) (Absence d'amiante) - Phase 2 Matériau souple de type revêtement de sol (beige) (Absence d'amiante) - Phase 3 Matériau de type colle (jaune) ; matériau semi-dur de type ragréage (rose) ; matériau de type colle bitumineux (noir) ; matériau semi-dur de type ragréage (gris) ; matériau semi-dur (blanc) (Présence d'amiante)
