Rapport de repérage des matériaux et produits contenant de l'amiante avant réalisation de travaux dans un immeuble bâti

1
39 RUE DES MEZEREUX

77000 MELUN

67LAD0101 28/10/2020 - 05:44

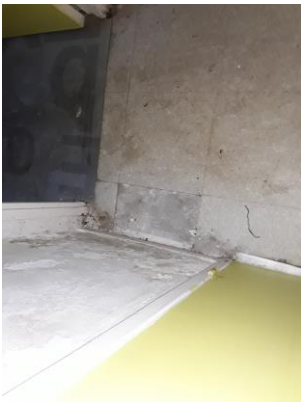
Identification : P011

Pièce et étage : Couloir R+1

Localisation : Sol

Parties d'ouvrages ou de composants : Revêtements de sols (Sous-couches (carton, feutre, -) des revêtements souples)

Descriptif Laboratoire : Colle polymère jaune avec poussières non séparable + ragréage gris

Résultat (justification) : Amiante non détectée (RESULTAT ANALYSE)

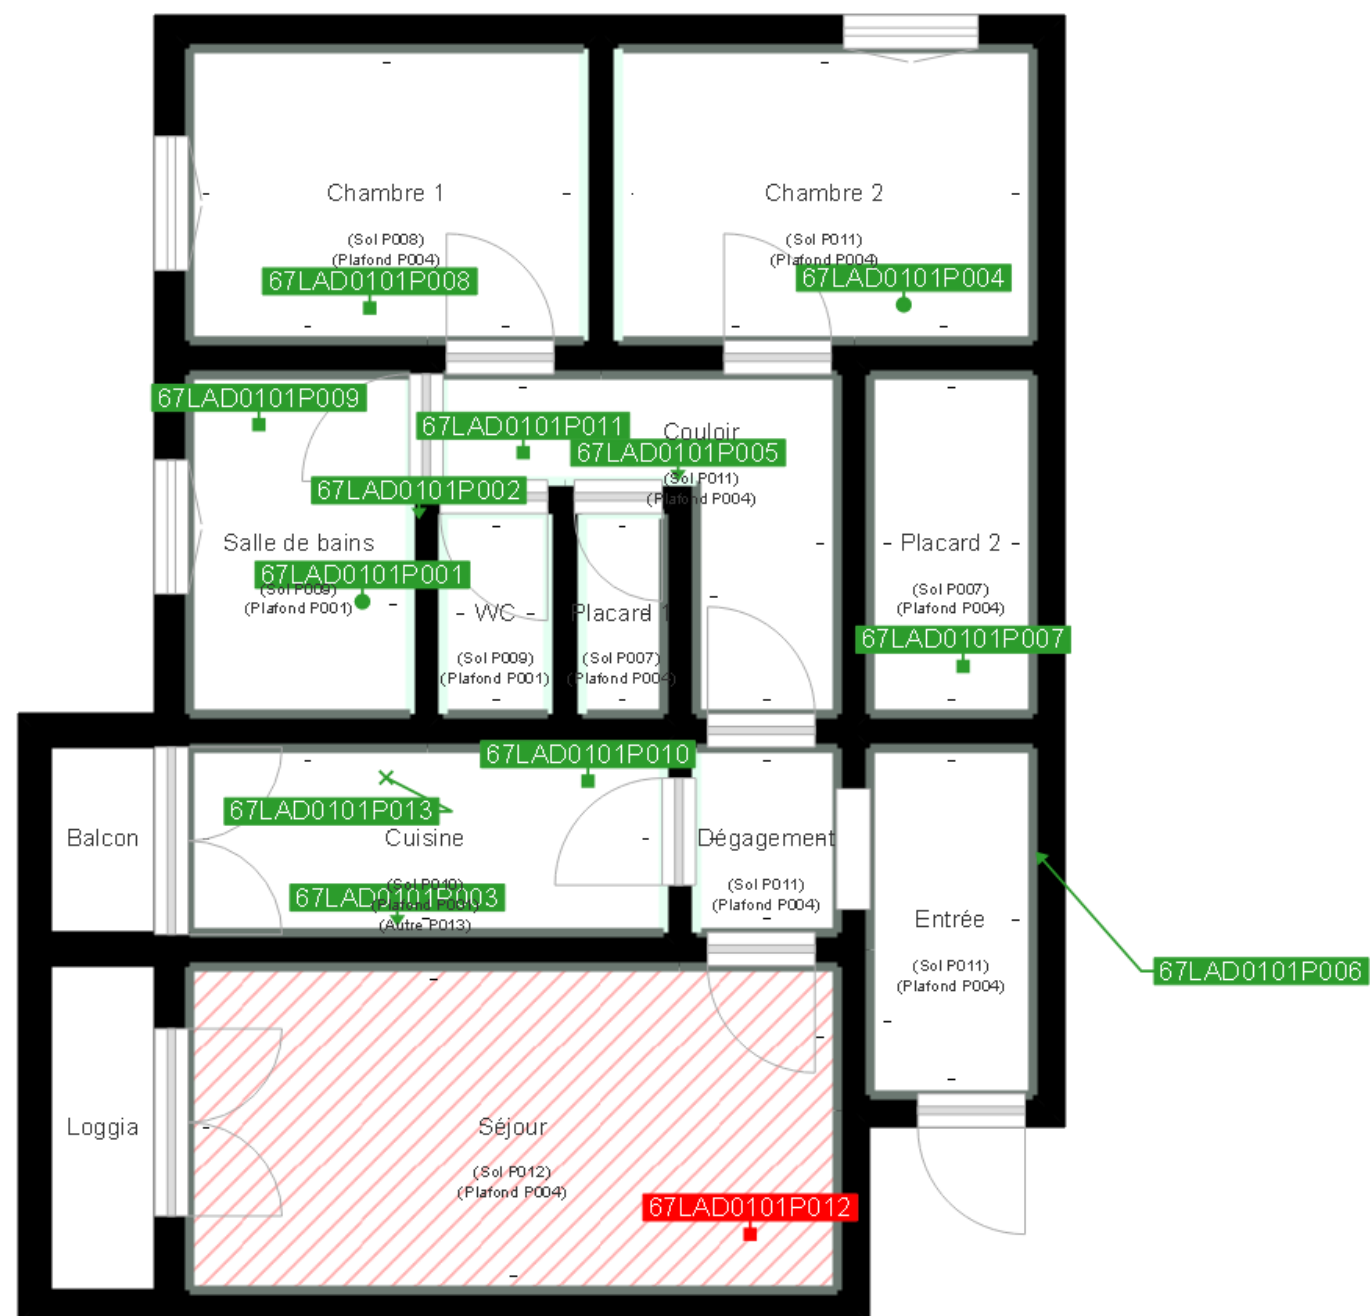
Pièce et Etage	Ouvrage ou composant de la construction	Localisation	Partie d'ouvrage ou de composant à inspecter ou à sonder	Identification	Justification	Commentaire
Séjour - R+1	Revêtements de sols	Sol	Sous-couches (carton, feutre, -) des revêtements souples	P012	RESULTAT ANALYSE	DEGRADATION PARTIELLE
