Rapport de repérage des matériaux et produits contenant de l'amiante avant réalisation de travaux dans un immeuble bâti

LGT 6
46 RUE LAVOISIER

Référence du dossier : Diffus OPH77

67LAH0806 06/10/2020 - 03:39

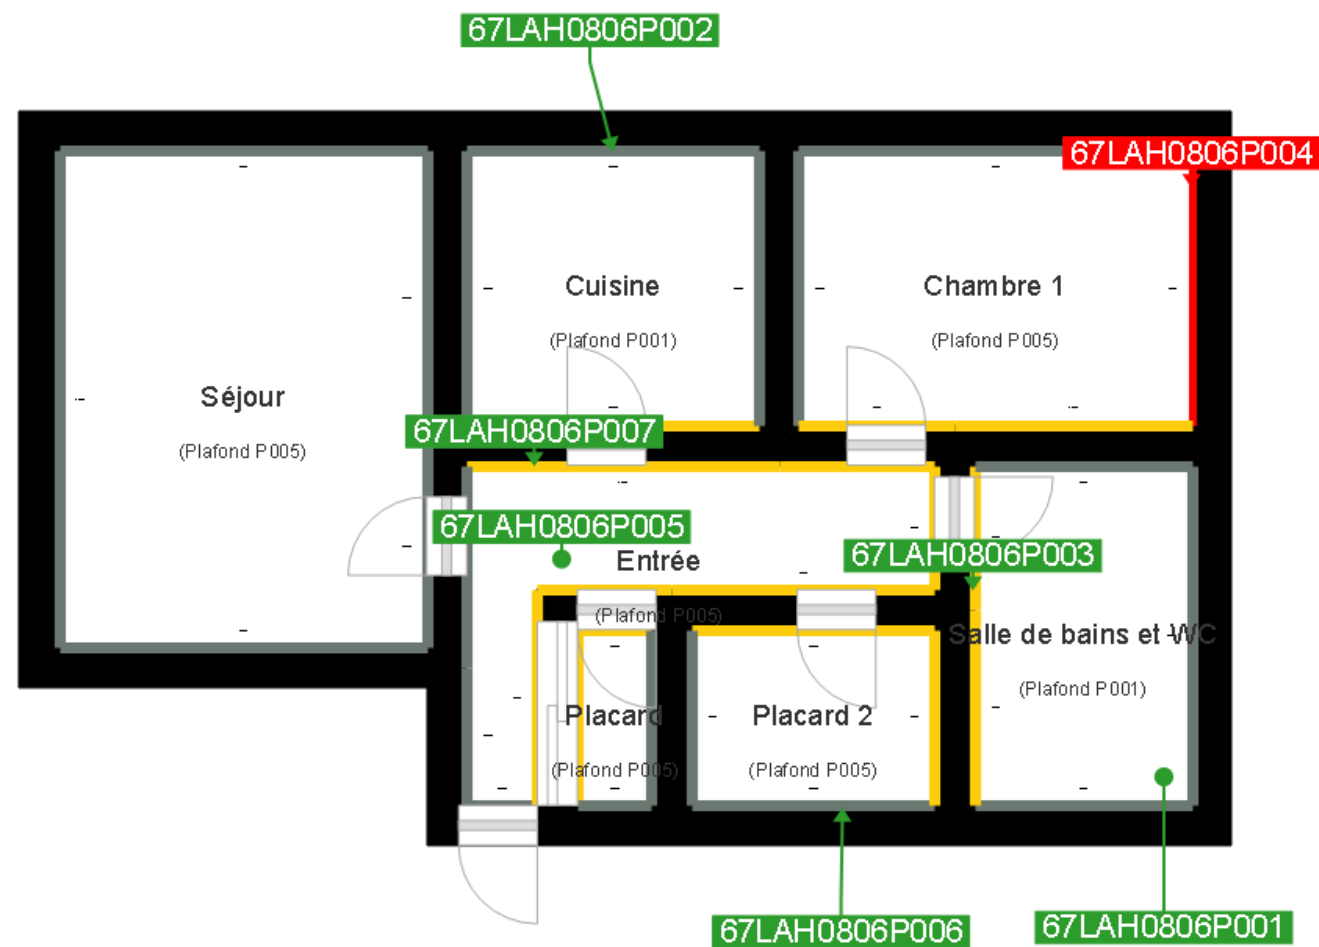
PLANCHE DE REPERAGE

Identification : P004
Pièce et étage : Chambre 1 R+8
Localisation : Mur D
Parties d'ouvrages ou de composants : Cloisons sèches (assemblées, préfabriquées) (Enduits à base de plâtre projetés, lissés ou talochés)
Descriptif Laboratoire : Peintures multiples non séparable + matériau plâtreux blanc avec couche cartonnée et poussières
Résultat (justification) : Amiante détecté (RESULTAT ANALYSE)
